**LAUDO Nº 1566/2017 – SETEC/SR/PF/PR**

**LAUDO DE PERÍCIA CRIMINAL FEDERAL  
(VEÍCULOS)**

Veículo da marca Ssangyong, modelo Korando, cor prata, placas **BCC-1948** que se encontrava no Depósito de Veículos da Superintendência de Polícia Federal no Paraná, localizado no Bairro Vila Hauer em Curitiba/PR. Ao final dos exames, o veículo permaneceu guardado no mesmo local.

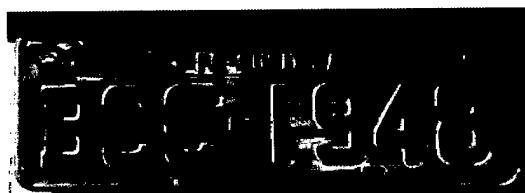
| CARACTERÍSTICAS | |
|---|---|
| Placas | BCC-1948 – Curitiba/PR (Figura 3). |

Figura 3 – Placa traseira.
