LAUDO PERICIAL

1.ª VARA CÍVEL DA COMARCA DE IBIPORÃ – PR.

Autos: 0000368-48.2019.8.16.0090

**Requerente: Ipiranga Produtos de Petróleo S.A.
Requerido: Aguinaldo Pereira de Godoy e Outros**

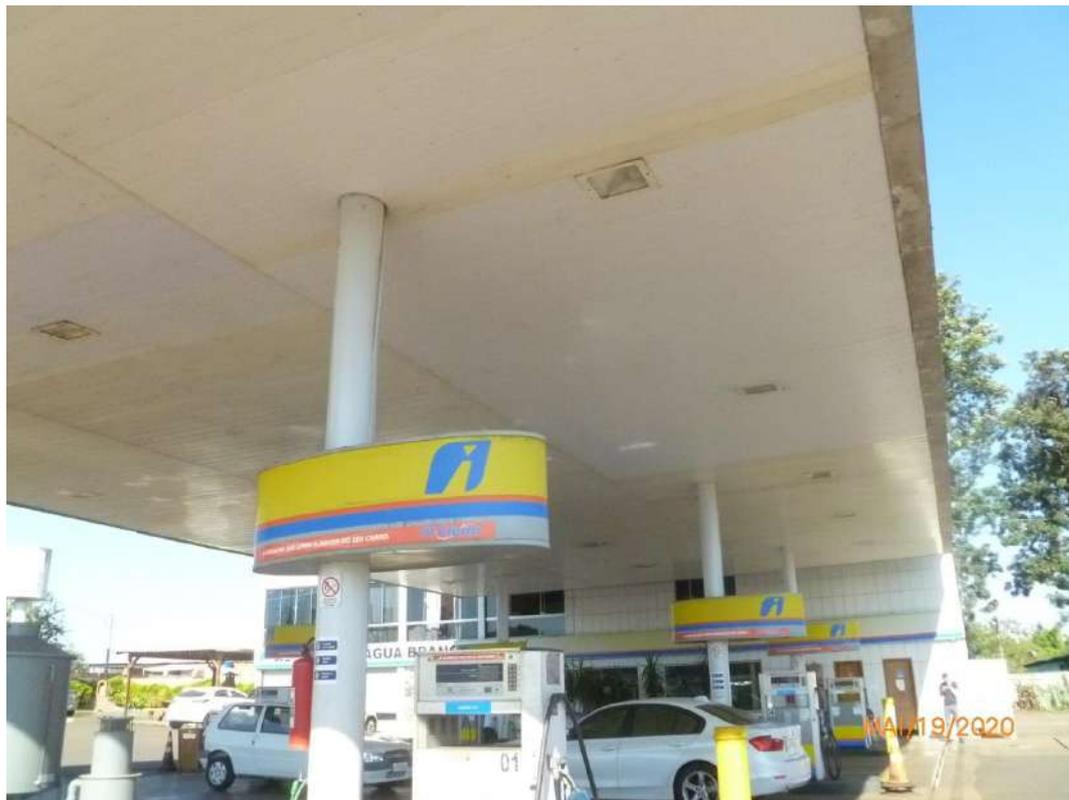
Figura 11 – Vista parcial da área de abastecimento sob cobertura com estrutura metálica e forro de PVC. Área de forro necessitando de recuperação e limpeza.

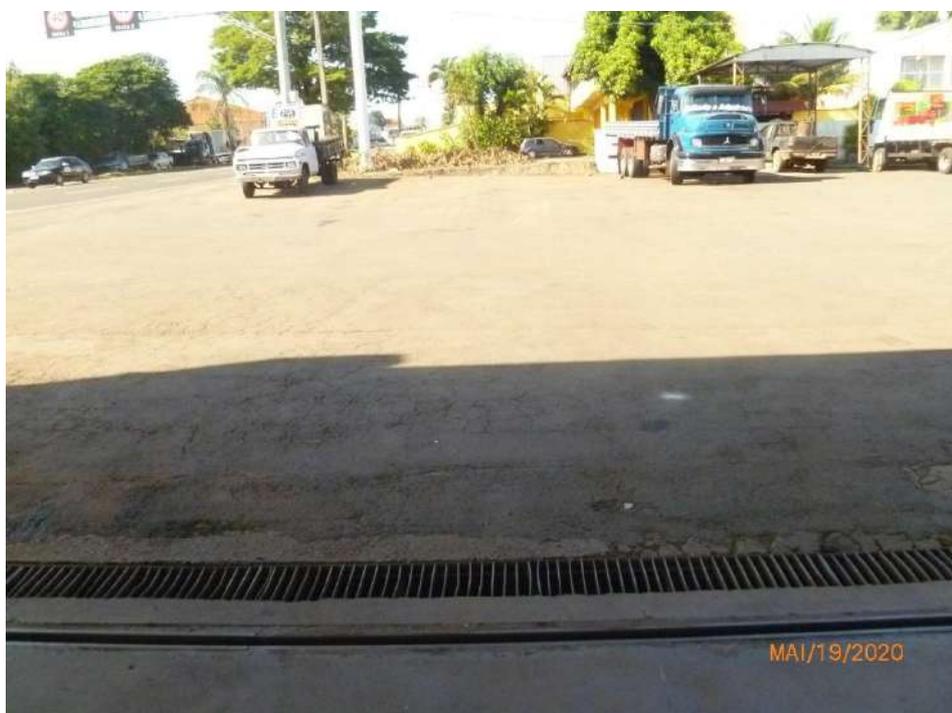
Figura 17 – Vista parcial da área de piso do estacionamento/área de manobras, com destaque para o mau estado do capeamento asfáltico.

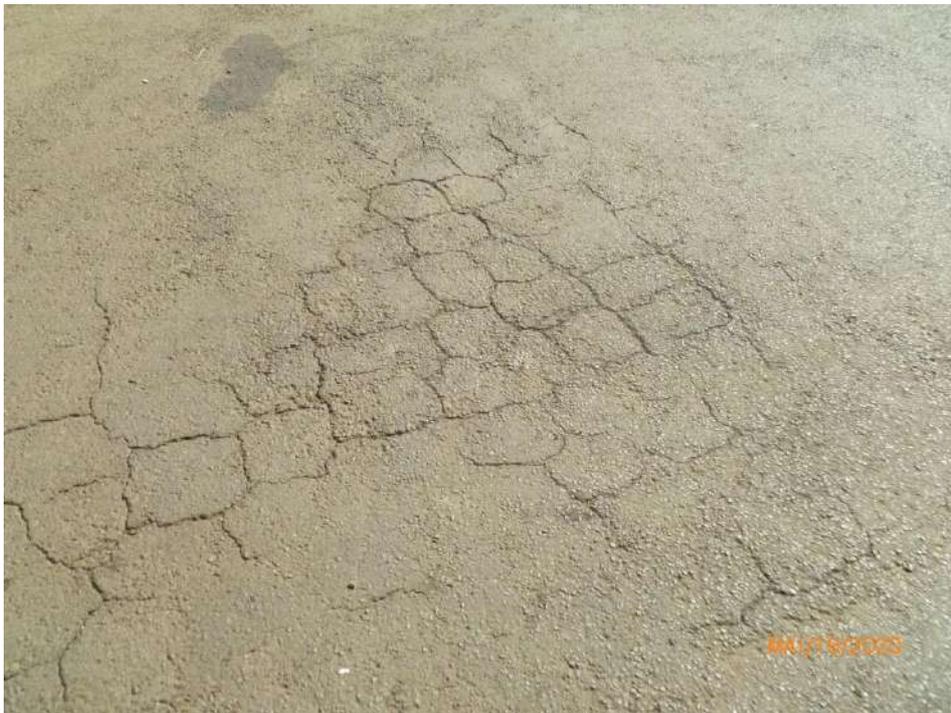
Figura 18 – Vista parcial da área de piso do estacionamento/área de manobras, com destaque para o mau estado do capeamento asfáltico, destacando a base em paralelepípedos.

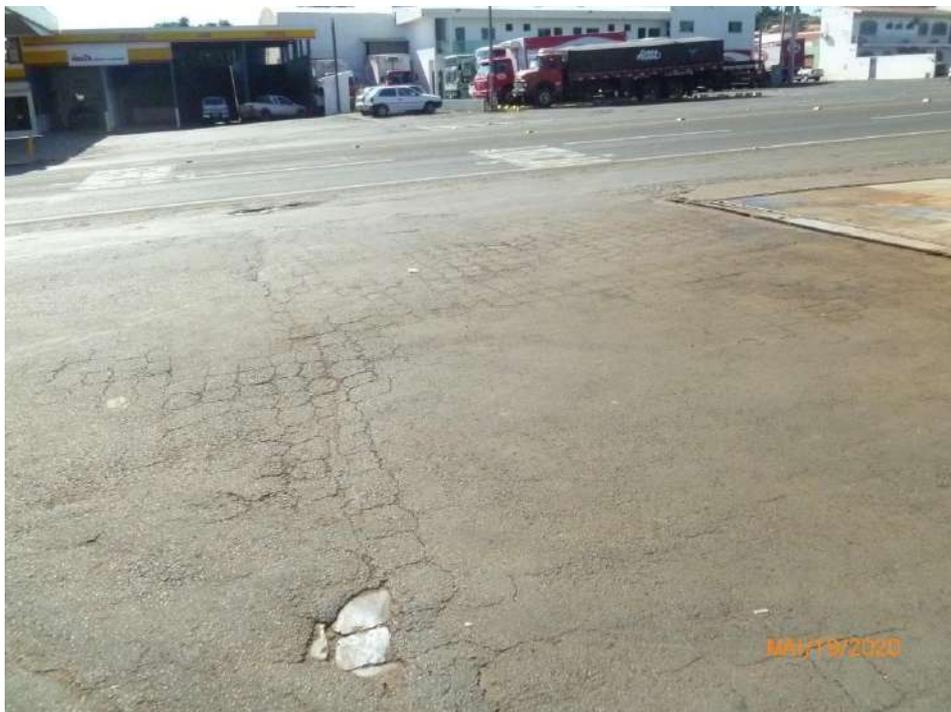
Figura 19 – Idem situação relatada na figura anterior.

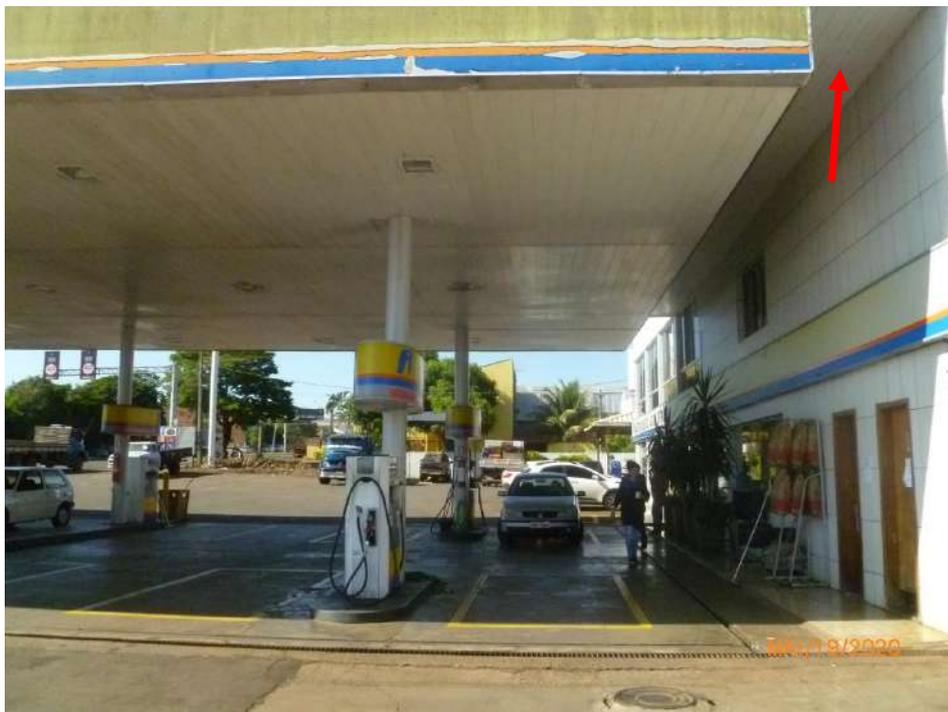
Figura 20 – Vista a platibanda de fechamento da estrutura metálica de cobertura com a pintura deteriorada. Destaque para a área de cobertura leve (indicação pela seta em vermelho) no trecho entre o prédio de dois pavimentos e a cobertura das ilhas.

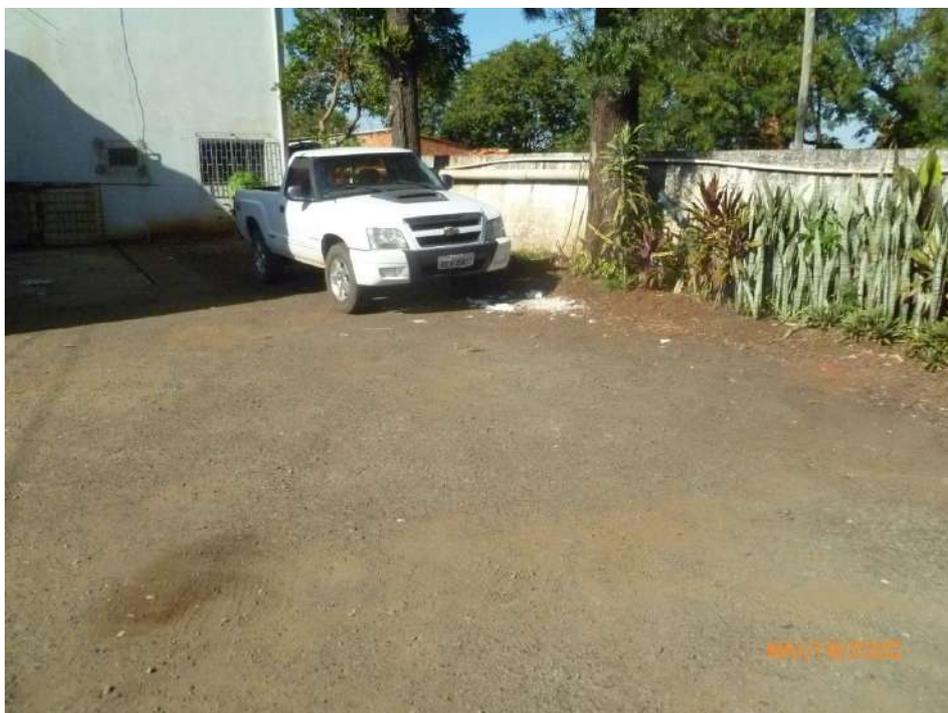
Figura 25 – Vista parcial de parte da área de piso da parte dos fundos do prédio principal, lado direito, com o pavimento em mau estado, apenas com aplicação de pedrisco.

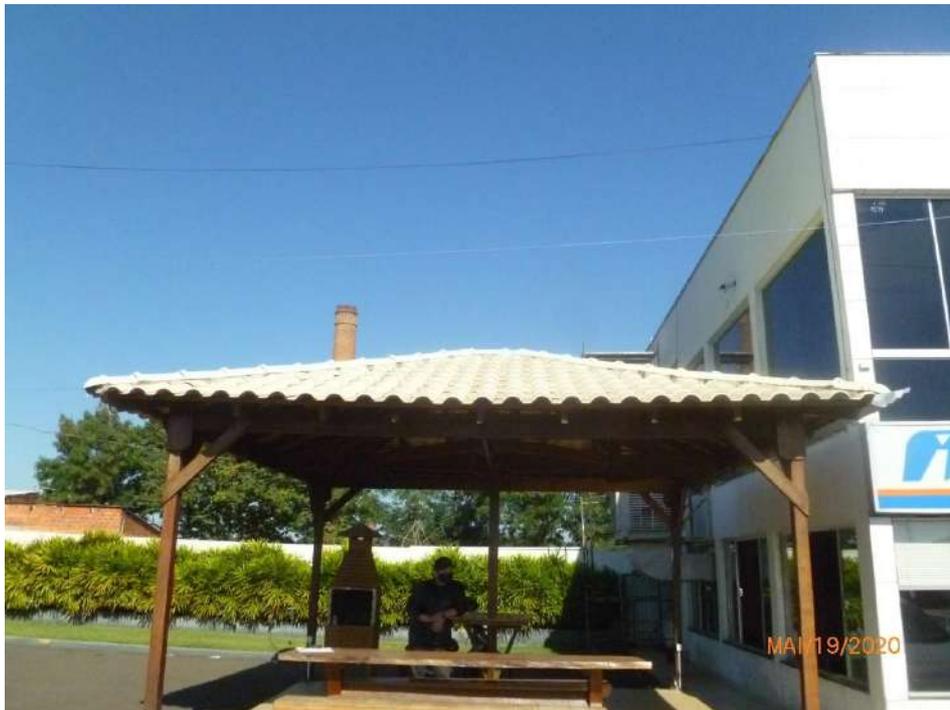
Figura 26 – Vista parcial de parte da área anexa – “churrasqueira” – coberta com telhas de barro e estrutura em madeira para a cobertura e pilares, apresentando situações de deformações em peças de madeira, com necessidade de reparos.

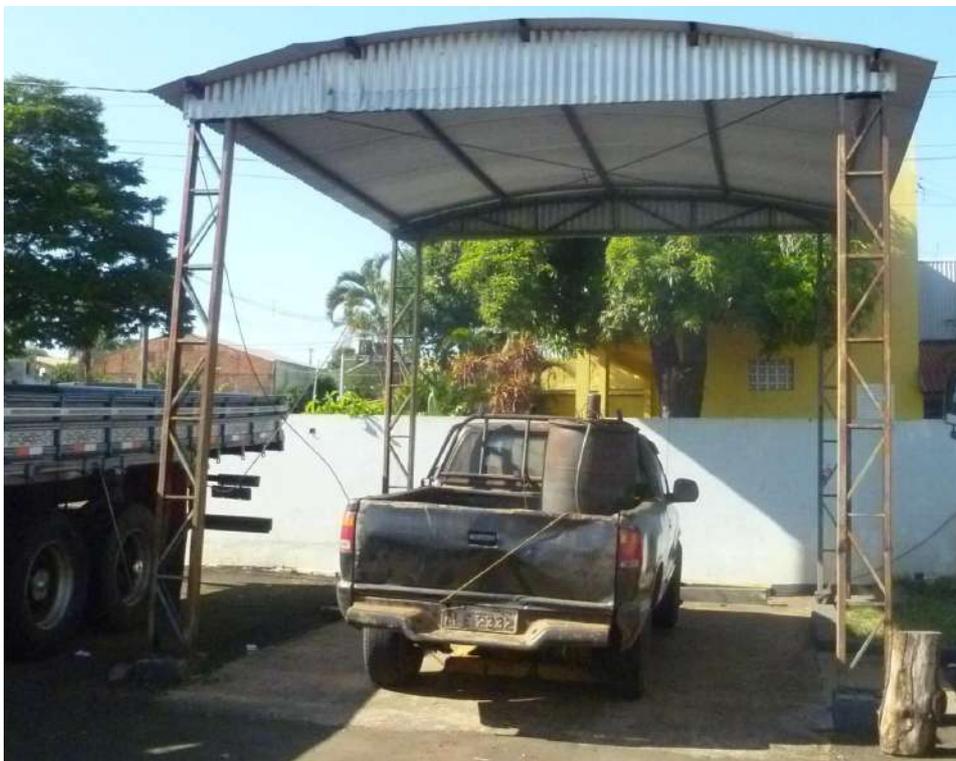
Figura 27 – Visualização da área do “trocador e óleo”, com pilares metálicos, estrutura de cobertura metálica, telhas metálicas, necessitando de repintura da parte da estrutura.

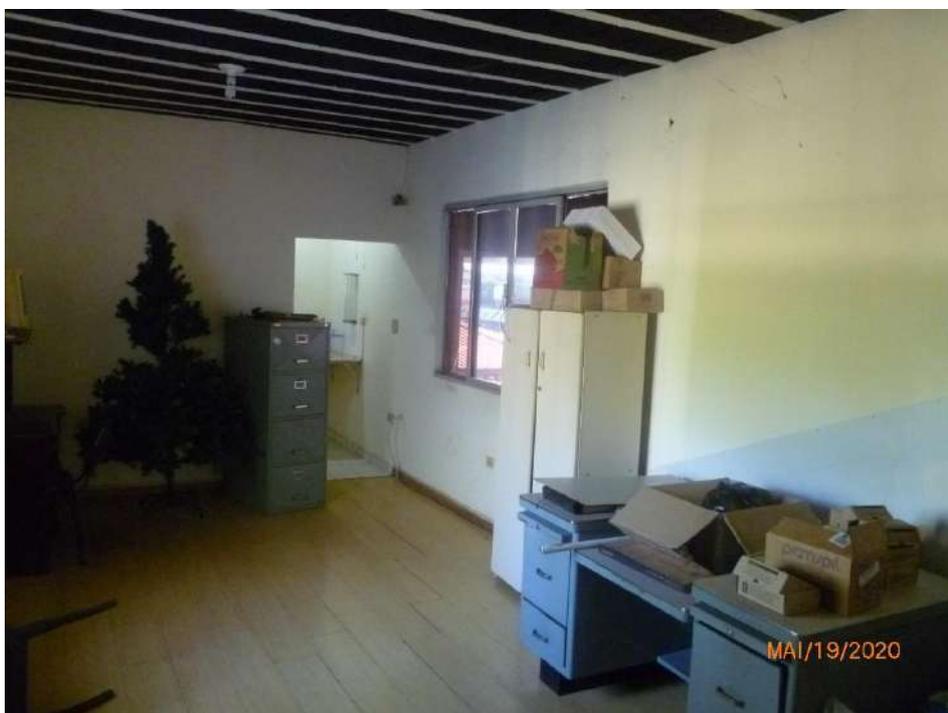
Figura 49 – Pavimento superior - Vista parcial da Sala 4, com laje pré-moldada aparente e com pintura látex. Piso em laminado de madeira em mau estado. Paredes rebocadas e pintura látex.

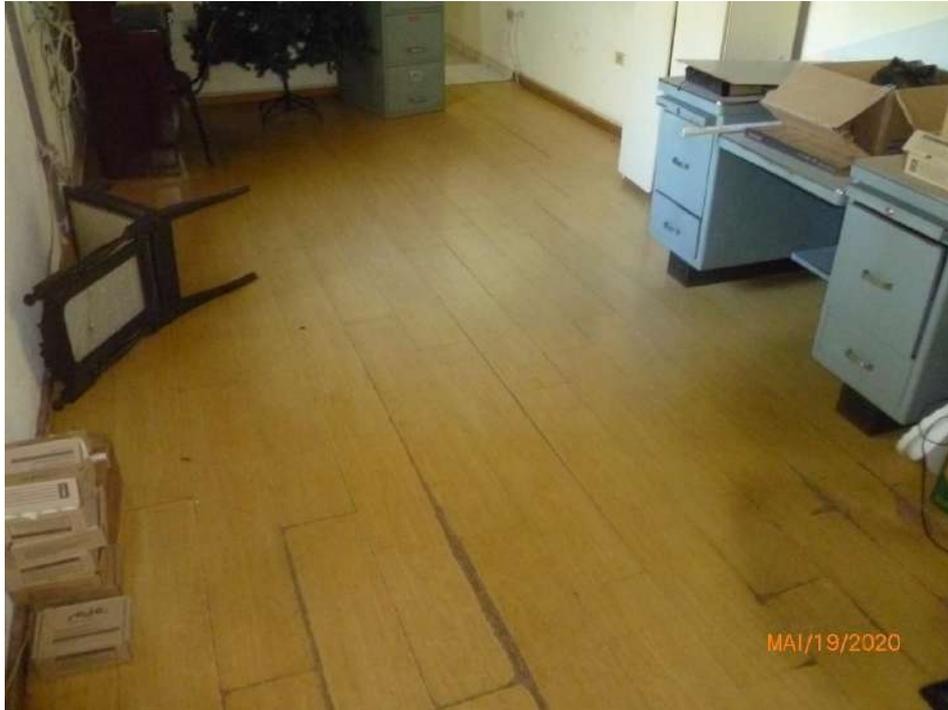
Figura 50 – Pavimento superior - Vista parcial da Sala 4, com destaque para o piso revestido com laminado de madeira em mau estado.

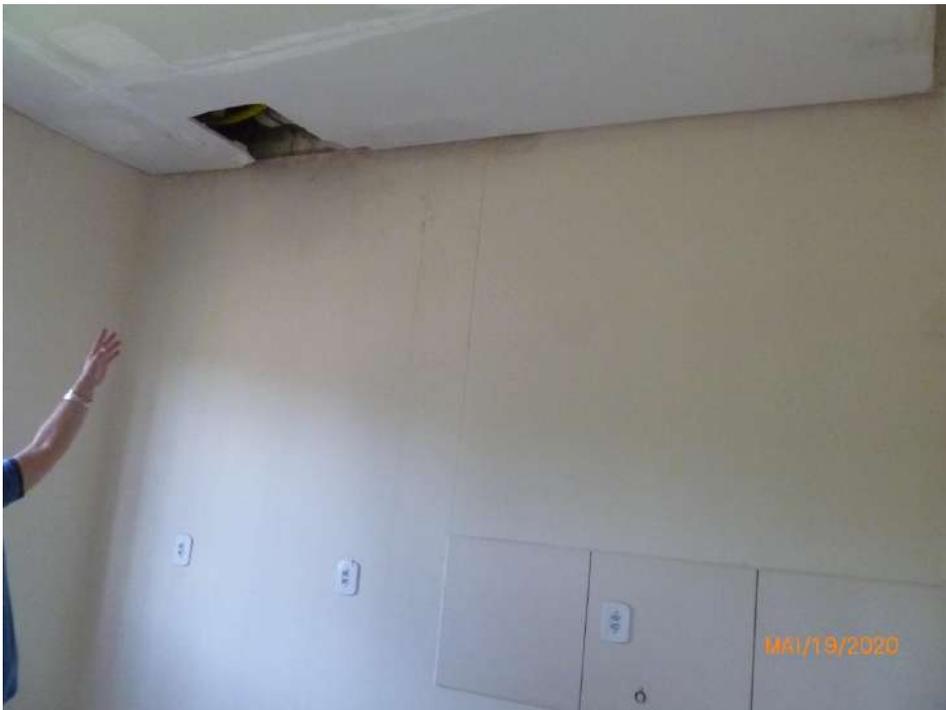
Figura 60 – Pavimento superior - Vista parcial da Sala 2, com destaque para forro de gesso liso parcialmente danificado pela ocorrência de vazamento pelo telhado.

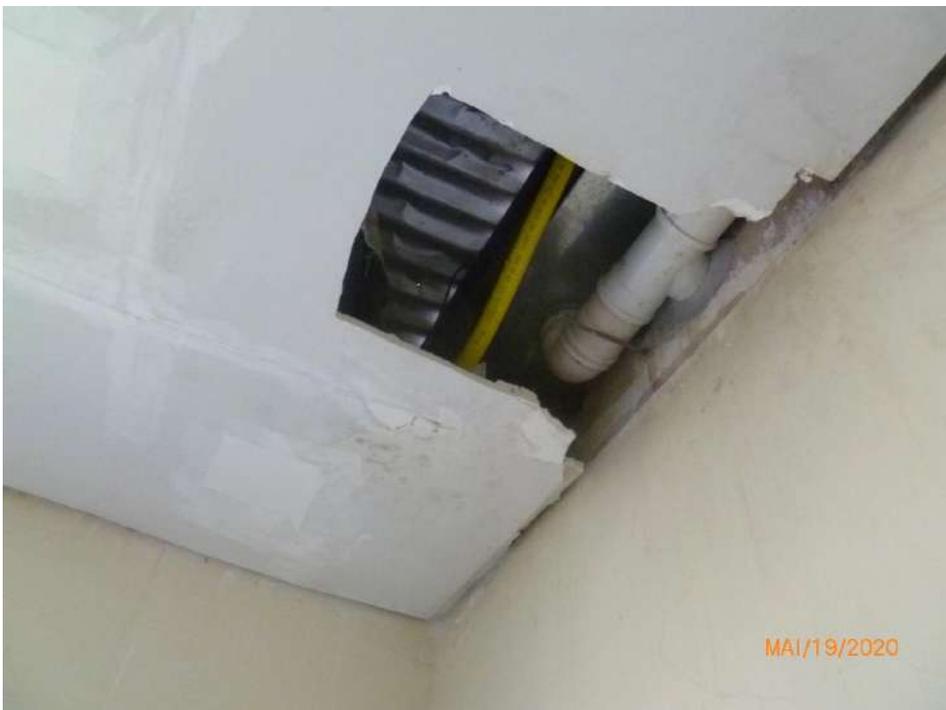
Figura 61 – Pavimento superior - Vista parcial da Sala 2, com destaque para forro de gesso liso parcialmente danificado pela ocorrência de vazamento pelo telhado, permitindo a visualização parcial da estrutura metálica da cobertura, trecho de calhas com chapa galvanizada e telhas metálicas.

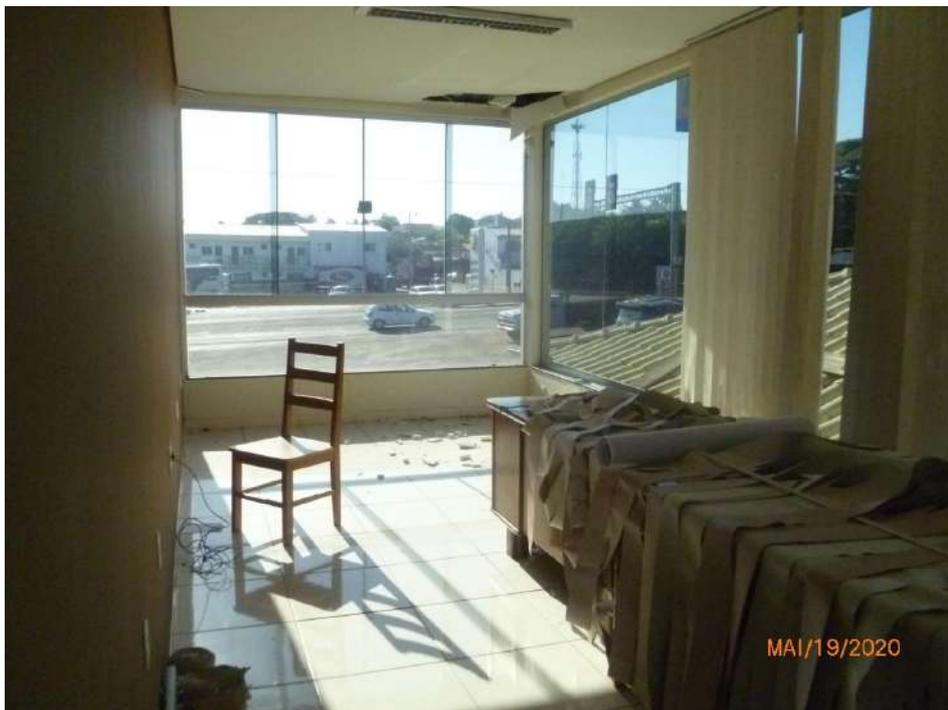
Figura 62 – Pavimento superior - Vista parcial da Sala 3, com destaque para forro de gesso liso parcialmente danificado pela ocorrência de vazamento pelo telhado, inclusive com danos nas persianas. Piso em cerâmica e paredes rebocadas e com pintura látex.

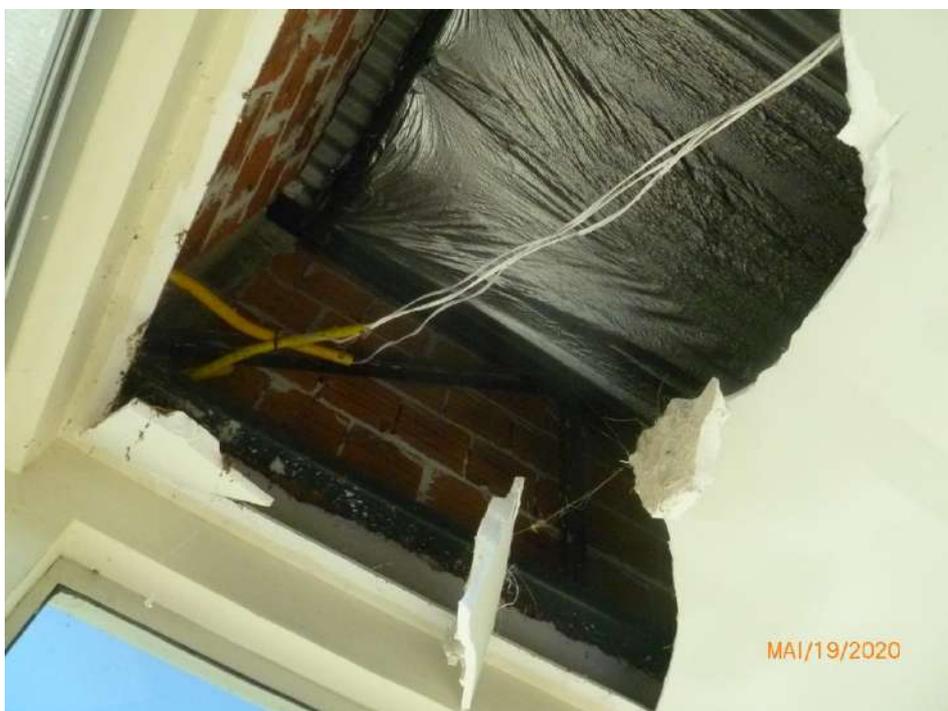
Figura 63 – Pavimento superior - Vista parcial da Sala 3, com destaque para forro de gesso liso parcialmente danificado pela ocorrência de vazamento pelo telhado. Visualização de instalação de manta para isolamento térmico.
