LAUDO DE AVALIAÇÃO

CARLOS ROBERTO TRISTÃO, avaliador judicial desta Comarca, em cumprimento ao r.despacho expedido no movimento sequencial - evento 167.1, dos autos sob nº 623-77.2011.8.16.0060 de ação de Investigação de Paternidade em fase de Cumprimento de Sentença movida por IVANLUZA APARECIDA DE OLIVEIRA em face de ALOIZIO REGE, dirigindo-se ao local indicado, procedeu-se a avaliação dos seguintes bens abaixo descritos e caracterizados:-

FOTOGRAFIA DOS BENS AVALIADOS

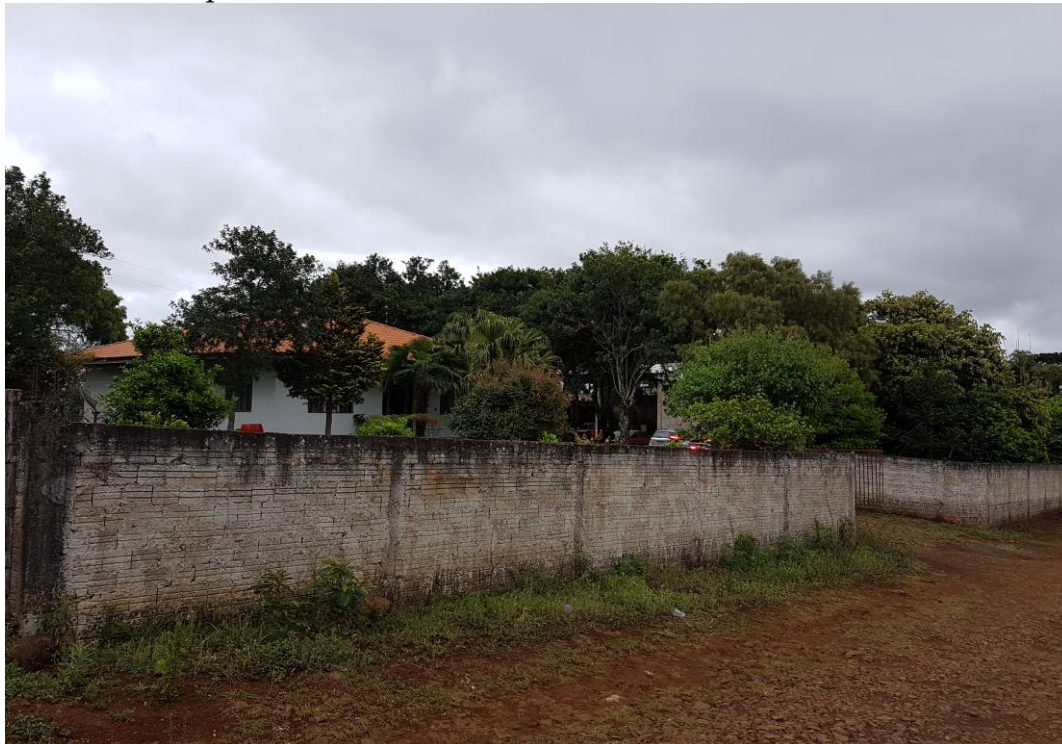
O imóvel encontra-se todo cercado com muro de alvenaria sem pintura com reboco, de fácil acesso e boa localização. Encontra-se atendido com a existência de infra estrutura básica de melhoramento urbano como, rede de abastecimento de água,

Foto 1 - Vista parcial lateral do imóvel urbano

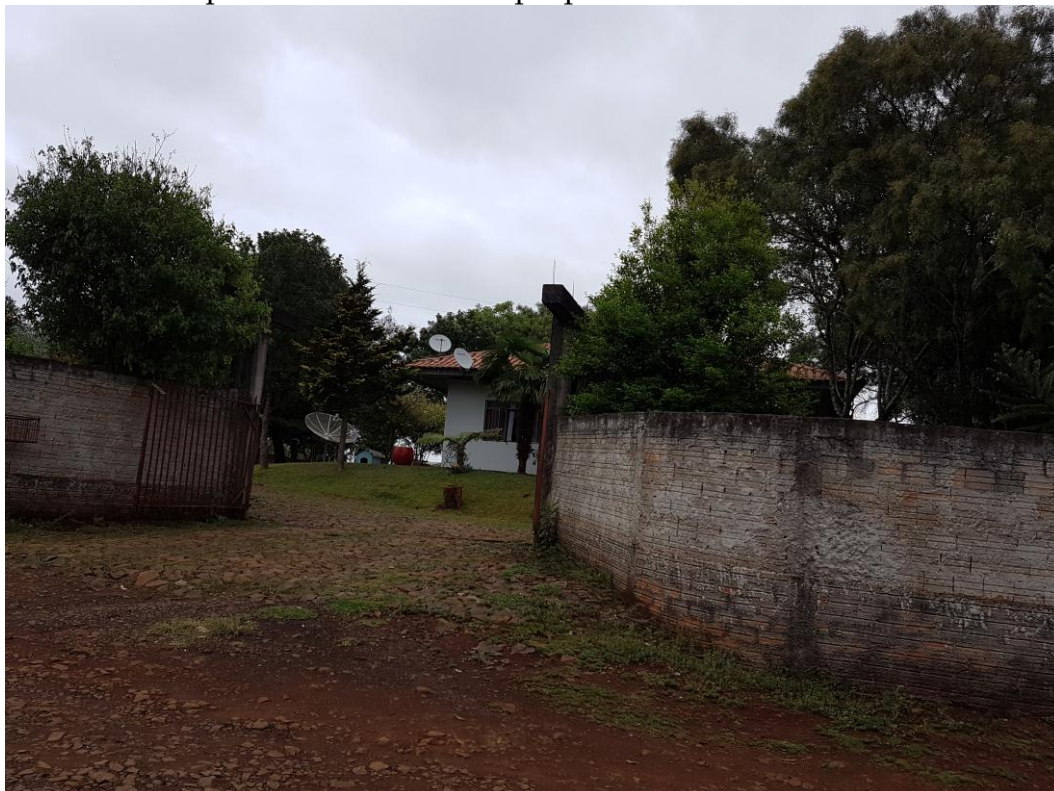
Foto 2 - Vista parcial da entrada da propriedade

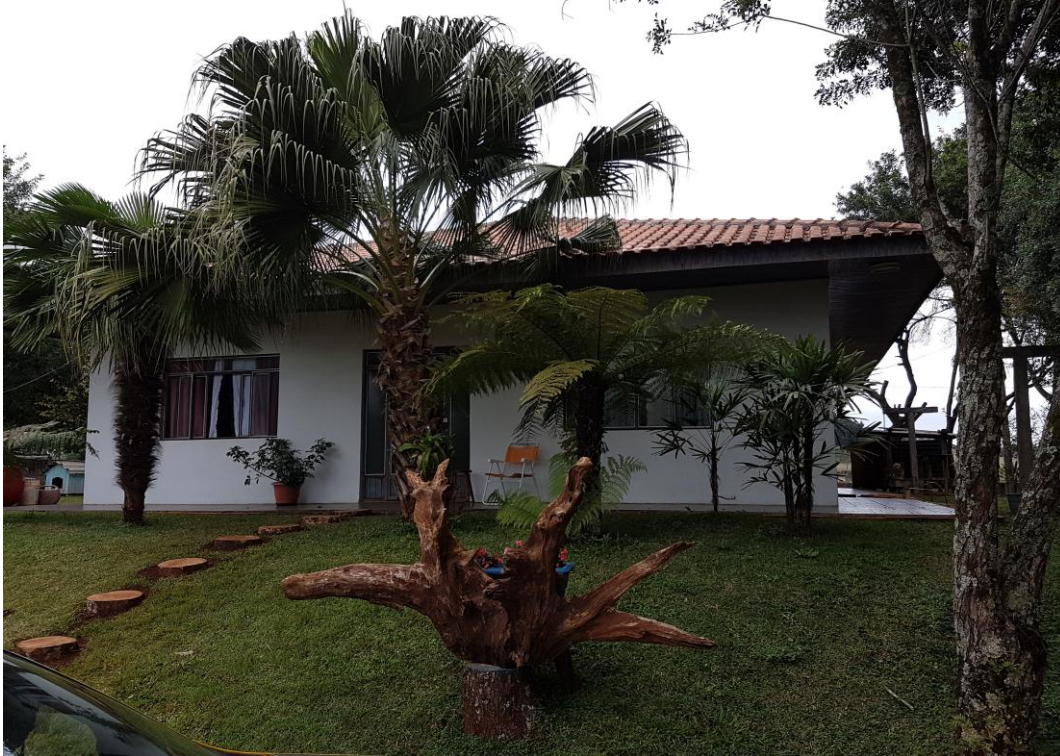
1 - 01 (uma) construção em alvenaria, contendo aproximadamente 90,00 m² de área construída, com pintura interna e externa, piso em cerâmica, cobertura com telhas de barro, janelas e portas de correr, utilizado como residência da família e em bom estado de conservação e uso. *Avaliado pela importância de R\$ 100.000,00 (cem mil reais).*

Foto 3 – Vista parcial frontal da casa residencial

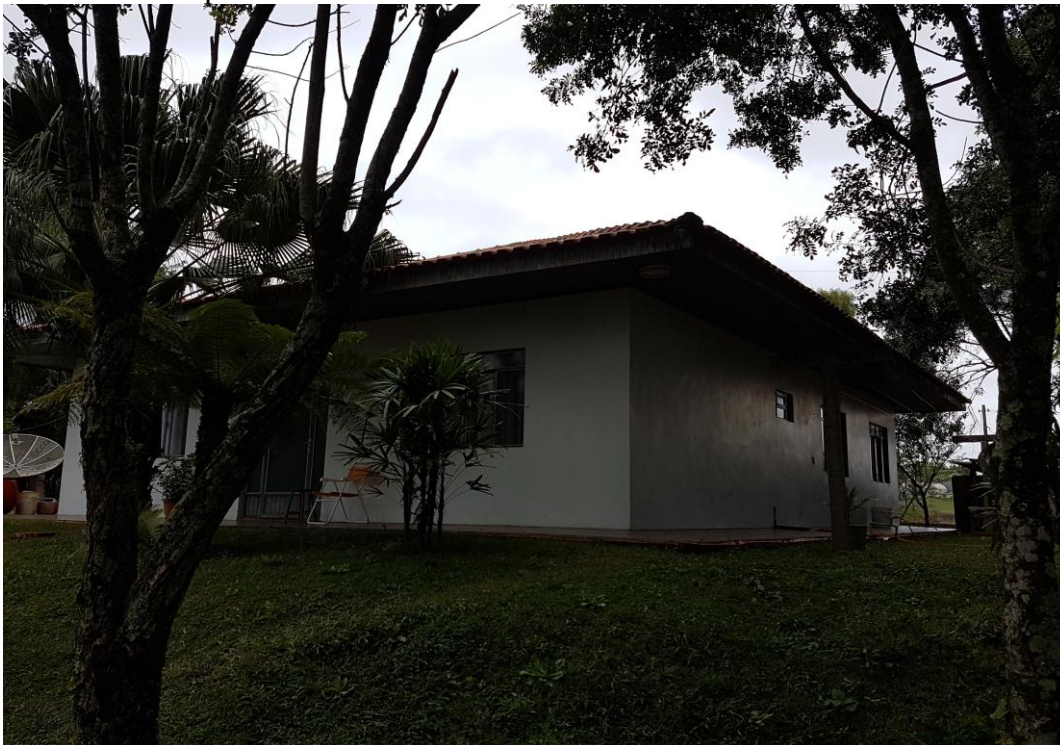
Foto 4 – Vista parcial lateral da casa residencial

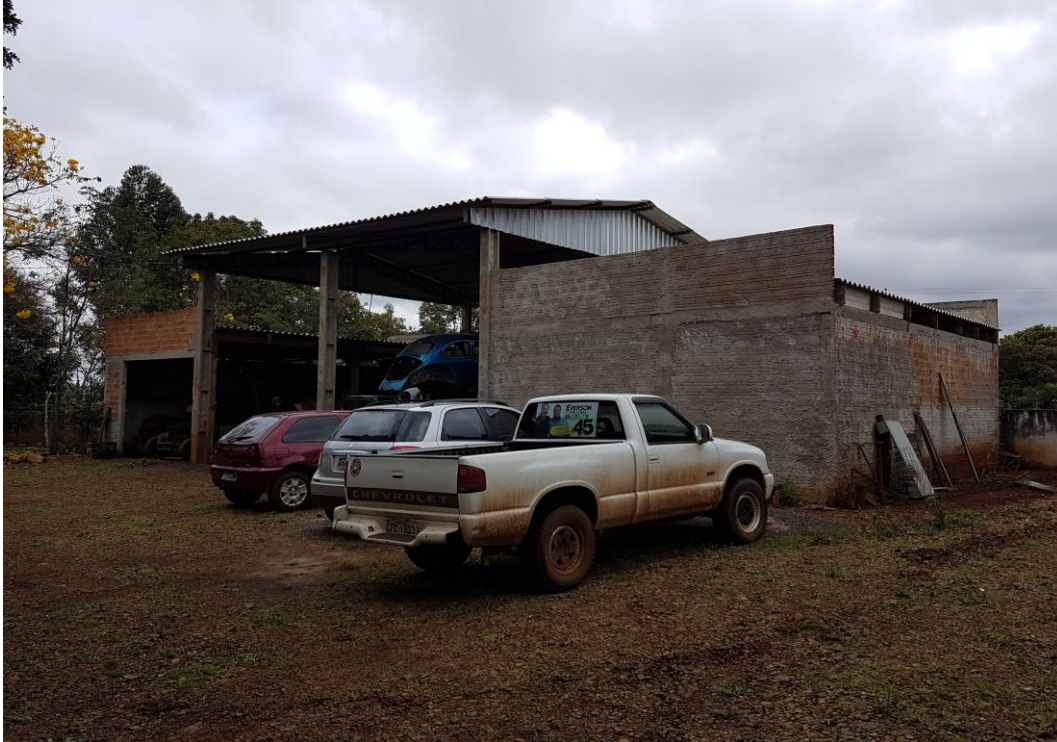
2 - 01 (uma) construção em alvenaria, com reboco e sem pintura, medindo aproximadamente 128 m², semi acabado, sem piso e com cobertura de telhas fibro amianto (Eternit), com abertura frontal e utilizado para Oficina mecânica de veículos. *Avaliado pela importância de R\$ 30.000,00 (trinta mil reais).*

Foto 5 - Vista parcial lateral da Barracão - Oficina Mecânica

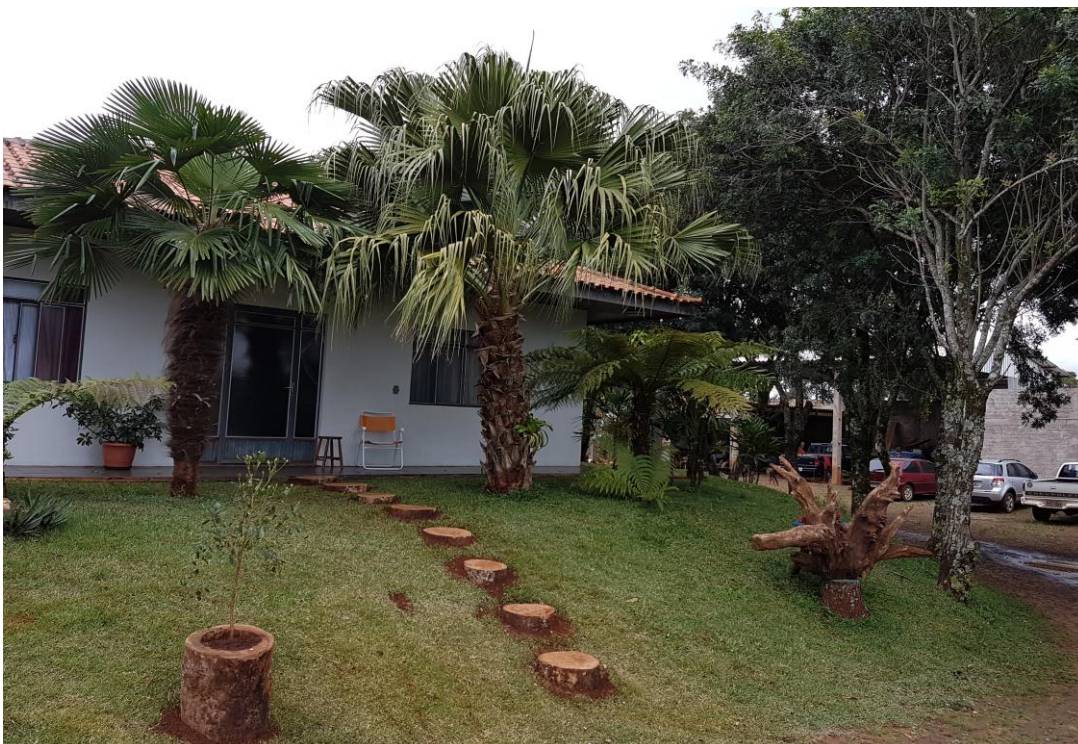
Foto 6 - Vista parcial da casa residencial e o Barracão - Oficina Mecânica aos fundos
