LAUDO Nº 309/2017 – UTEC/DPF/LDA/PR

**LAUDO DE PERÍCIA CRIMINAL FEDERAL
(VEÍCULOS)**

No dia 13/07/2017, em atenção à solicitação contida no expediente acima mencionado, os signatários realizaram exame pericial no veículo “Ford Fusion placa ACZ-9119, de cor prata, chassi 3FAHPOJA3BR248211”, conforme descrito no item 02 da cópia do Auto de Apresentação e Apreensão “OPERAÇÃO SPECTRUM – Equipe LDA-01”, datada de 01/07/2017 enviada juntamente com o expediente de solicitação pericial. O veículo estava localizado no Estacionamento de Veículos Apreendidos da Delegacia de

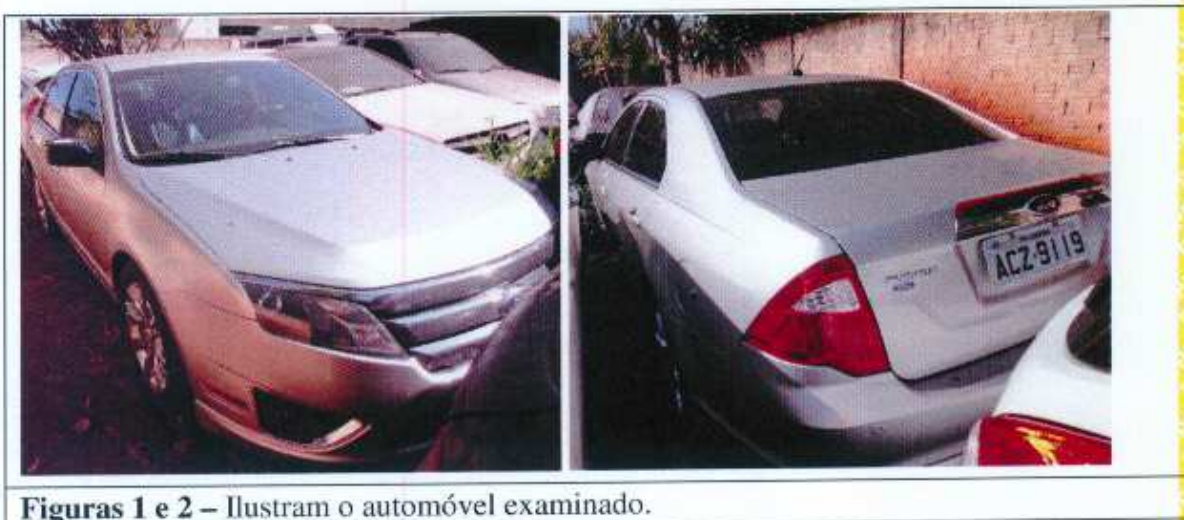
Conforme consta na cópia do Auto de Apreensão supracitado, o objeto de exame do presente Laudo Pericial trata-se do veículo Ford Fusion placas ACZ-9119, cor prata (Figuras 1 e 2).
