### LAUDO PERICIAL

### ALIENAÇÃO JUDICIAL

(CAMPO MAGRO – PR)

Trata-se do seguinte imóvel: lote 5, quadra 2, Planta Jardim Cecília, matrícula nº 4773, à Rua Espírito Santo, 532, Campo Magro – PR.

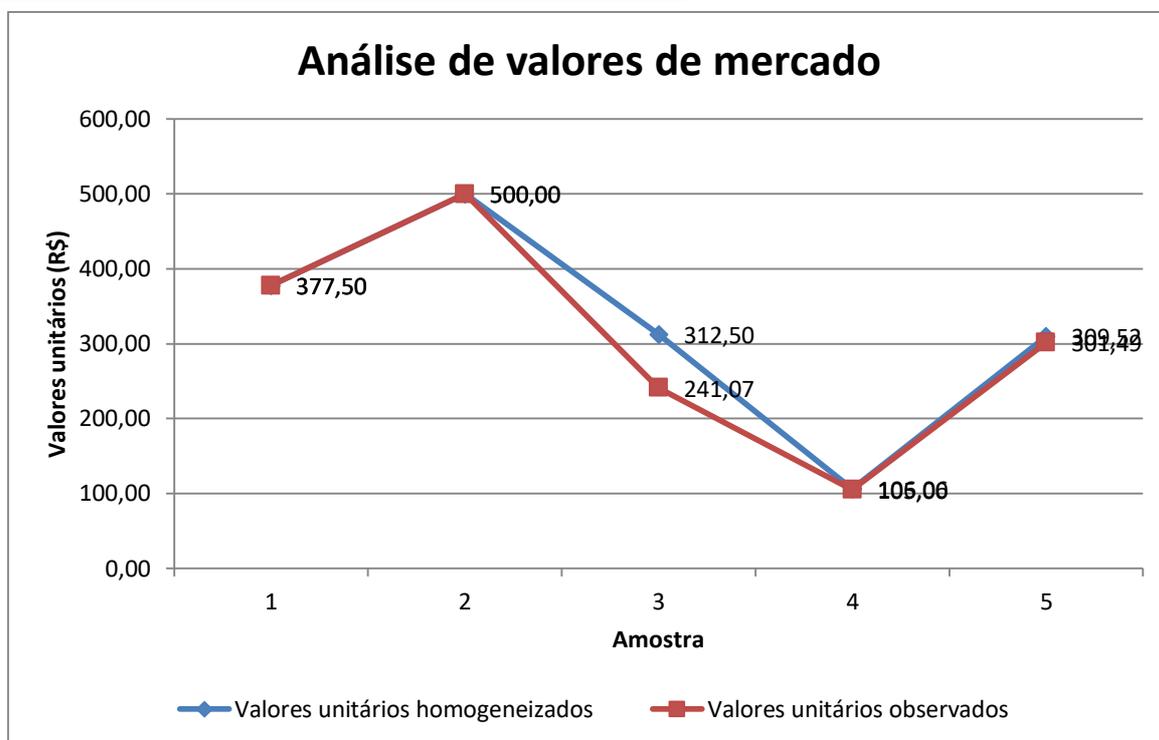
O gráfico abaixo ilustra os valores unitários observados (R\$/m<sup>2</sup>) no mercado e os valores unitários já homogeneizados (R\$/m<sup>2</sup>), considerando os fatores apontados acima.

Gráfico 01 – Comparativo entre valores unitários observados e homogêneos.

Aplicando-se as fórmulas explicitadas anteriormente, o valor médio unitário homogêneo encontrado na região, comparando-se imóveis com características semelhantes foi igual a R\$312,12/m<sup>2</sup>.

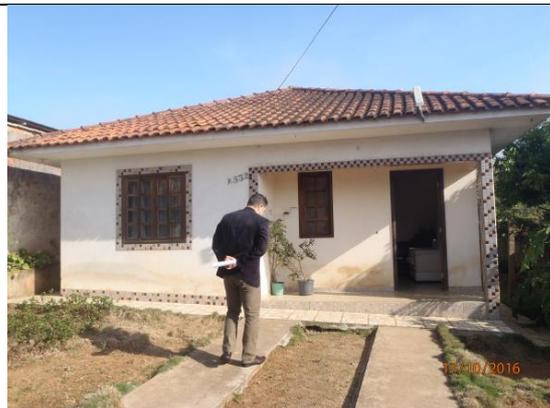
**Residência localizada à Rua Espírito Santo, 532:** trata-se de residência com 3 dormitórios, sendo 1 suíte, com cozinha, área de serviço, área para churrasqueira e garagem descoberta. Área aproximada: 135,00m<sup>2</sup>.

Imagem 03 – Vista frontal do imóvel.

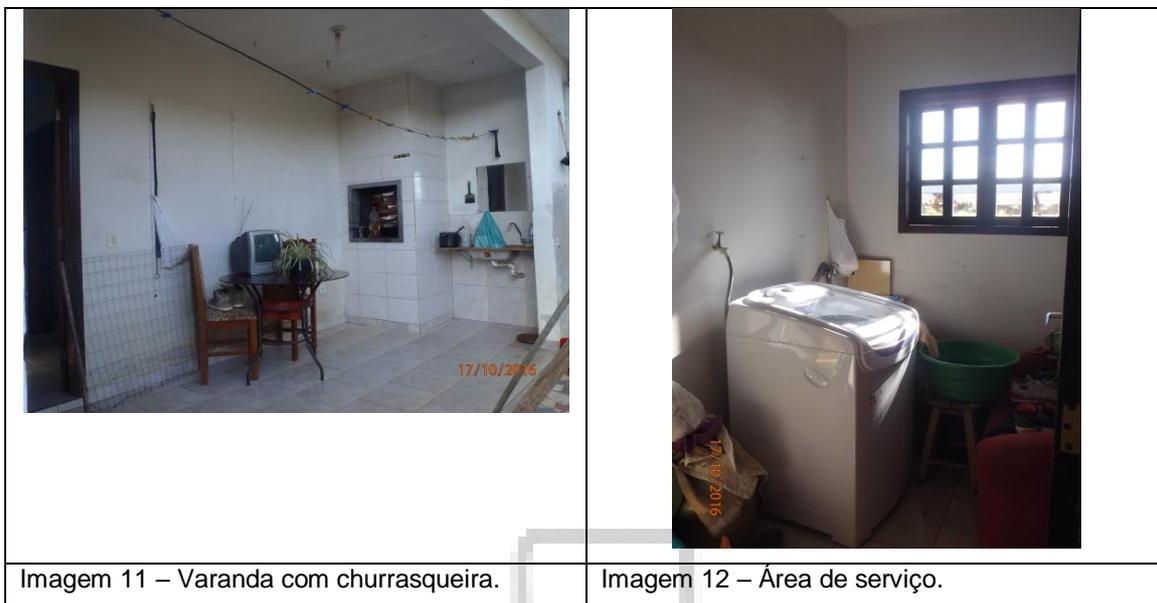
### Edificação de alvenaria

Idade aparente: 13 anos.

Padrão Construtivo: Residência padrão normal (R-1N), conforme tabela 01 da NBR12721/2006 – Residência composta de três dormitórios, sendo um suíte com banheiro, banheiro social, sala, circulação, cozinha, área de serviço com banheiro e varanda (abrigo para automóvel). Área real: 106,44m<sup>2</sup>.

Espera-se uma vida útil aproximada de 65 anos para edificações de alvenaria, considerando-se as devidas manutenções periódicas. Considerando que a idade aparente da edificação é de 15 anos, conclui-se que já atingiu aproximadamente 20,00% de sua vida útil.
