LAUDO N° 1964/2020 – SETEC/SR/PF/PR

**LAUDO DE PERÍCIA CRIMINAL FEDERAL
(VEÍCULOS)**

IV.1 – Dados do Veículo I/BMW X7 M50I, 2020/2021.

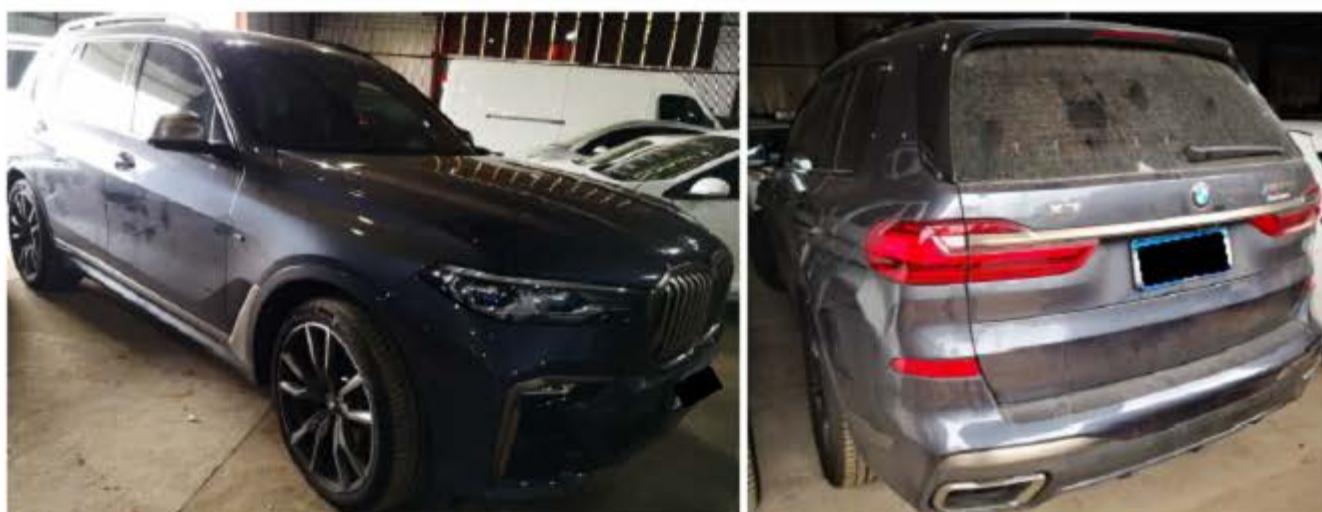
Figura 1 – Veículo questionado.

01 veículo marca/modelo I/BMW X7 M50I, de placas [REDACTED] SÃO-PAULO - SP, 2020/2021, de cor Cinza – Figura 1, em regular estado de conservação, detalhadamente descrito na tabela 01 deste laudo. Veículo sem alterações em suas características originais.

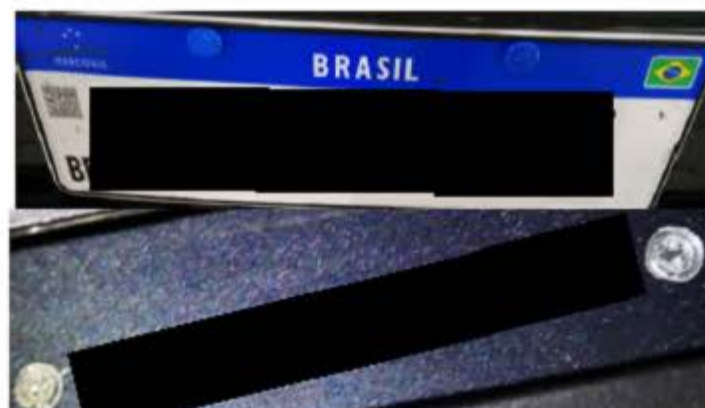
Figura 2 – Dados identificadores do veículo. N° da placa, e n° do chassi. Elementos identificadores intactos, sem sinais de adulterações.

Não foram constatadas adulterações nos elementos identificadores do veículo examinado.

Os sinais identificadores considerados são os números do chassi e da placa. Não foram encontradas adulterações nesses elementos. O número do motor também foi examinado e não foram encontradas adulterações.
