LAUDO Nº 0857/2022 - SETEC/SR/PF/PR

**LAUDO DE PERÍCIA CRIMINAL FEDERAL
(VEÍCULOS)**

Trata-se do veículo automotor da marca Mini, tipo conversível, modelo Cooper Cabrio S, ano/modelo 2017/2018, na cor vermelha, ostentando placas de identificação A

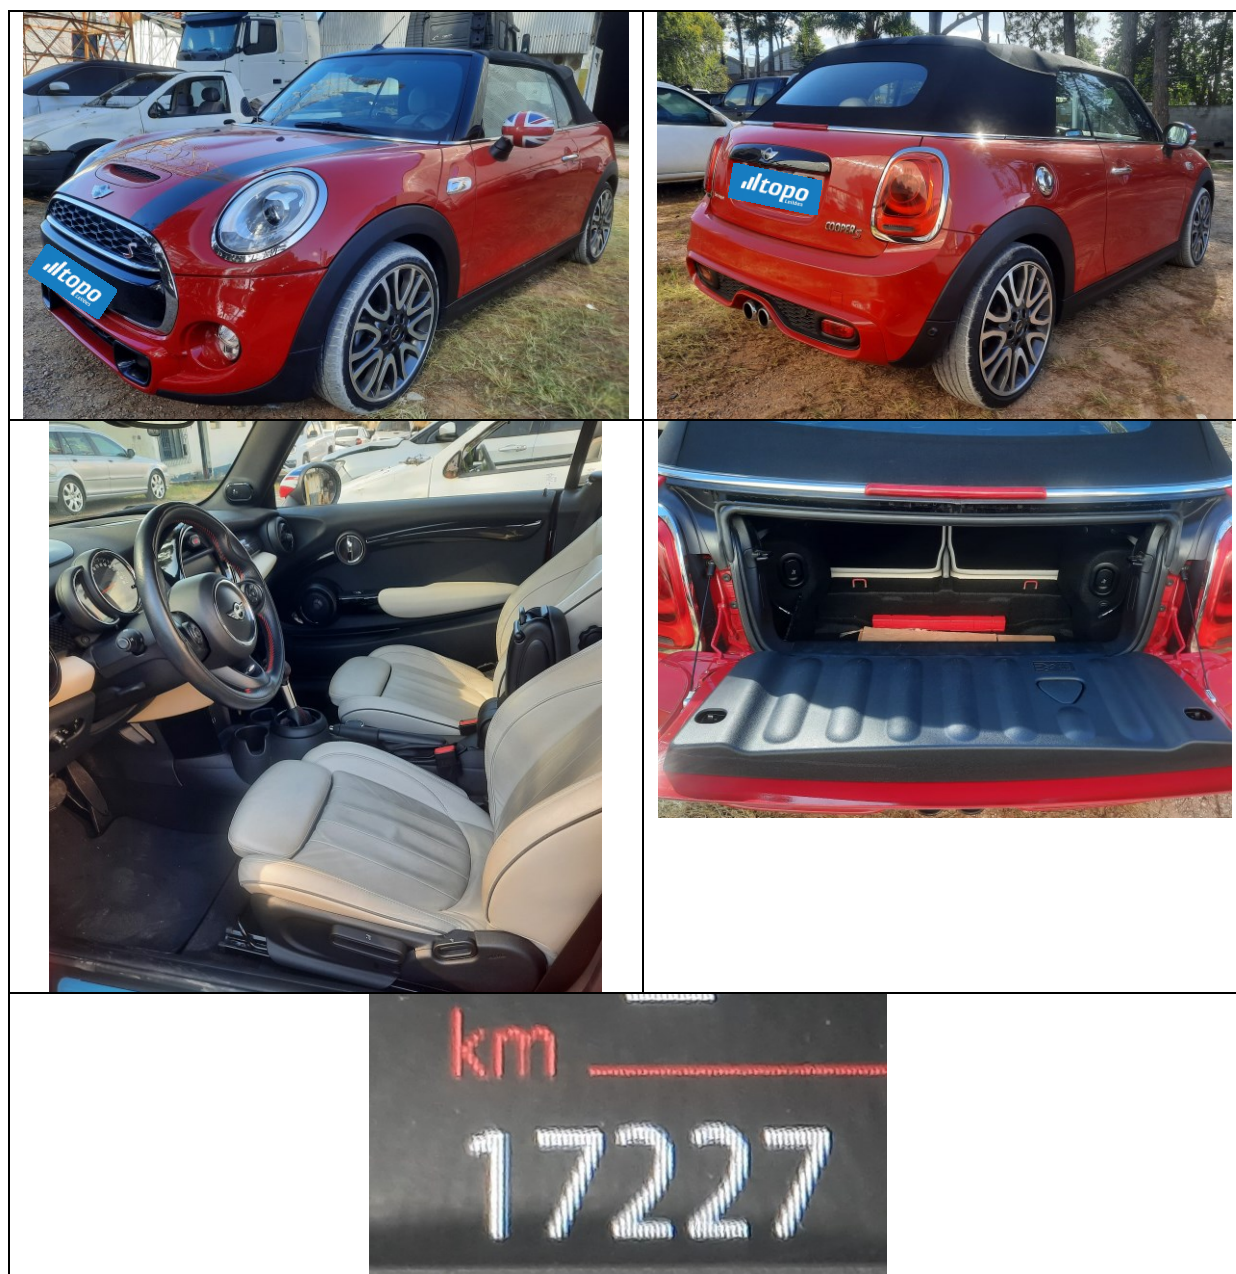
<i>Tipo/Espécie</i>	<i>Automóvel de passageiros</i>
<i>Marca/Modelo</i>	<i>Mini Cooper S Cabrio</i>
<i>Fabricação</i>	<i>Importado</i>
<i>Ano Fabricação/Modelo</i>	<i>2017/2018</i>
<i>Combustível</i>	<i>Gasolina</i>
<i>Cor</i>	<i>Vermelha</i>
<i>Quilometragem</i>	<i>17.277 km</i>

<i>Estado de conservação</i>	<i>O veículo encontra-se em bom estado de conservação.</i>
<i>Valor comercial</i>	<i>R\$ 186.151,00 (cento e oitenta e seis mil, cento e cinquenta e um reais), conforme consulta à Tabela FIPE para o mês de referência Maio/2022, para veículos de mesmas características, em boas condições e sem danos. Não foram consideradas eventuais despesas com regularização de documentação, impostos, multas e taxas.</i>

Figura 1 a 4 – Imagens do veículo examinado.

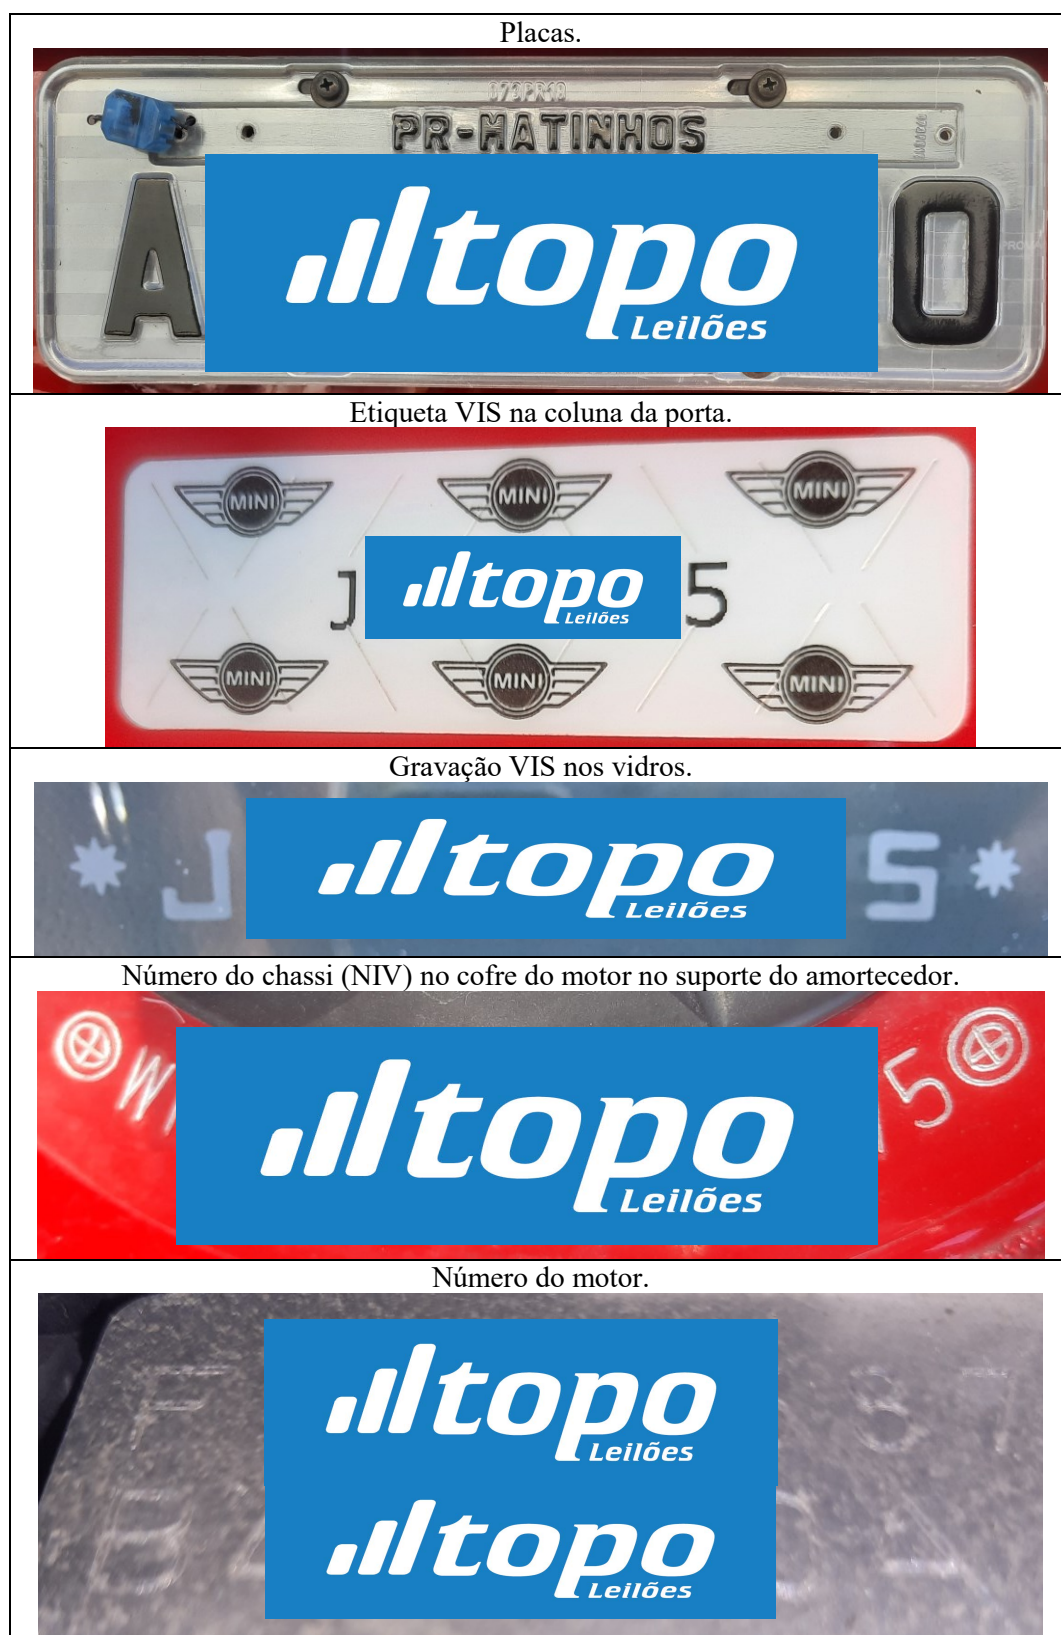
<i>Placas</i>	A-11topo 0 (Matinhos/PR) ²	<i>Placas antigas, sem sinais visíveis de adulteração.</i>
<i>Chassis (NIV)³</i>	W-11topo 15	<i>Cofre do motor no suporte do amortecedor, sem sinais visíveis de adulteração.</i>
<i>Motor</i>	F-11topo 7	<i>Lado frontal do bloco do motor, sem sinais visíveis de adulteração.</i>

Figura 5 – Imagens dos elementos de identificação do veículo examinado.

As numerações/codificações (chassi e motor) verificadas no Mini Cooper S Cabrio não apresentavam vestígios visíveis de adulteração. Para maiores detalhes vide seção IV do presente Laudo.
