**LAUDO Nº 0530/2022 – NUTEC/DPF/GRA/PR**

**LAUDO DE PERÍCIA CRIMINAL FEDERAL  
(VEÍCULOS)**

O presente Laudo tem por objeto o veículo terrestre da marca HONDA, modelo CIVIC EXL CVT, identificado pelas placas [REDACTED]<sup>1</sup>, conforme ilustrado na Figura 1.

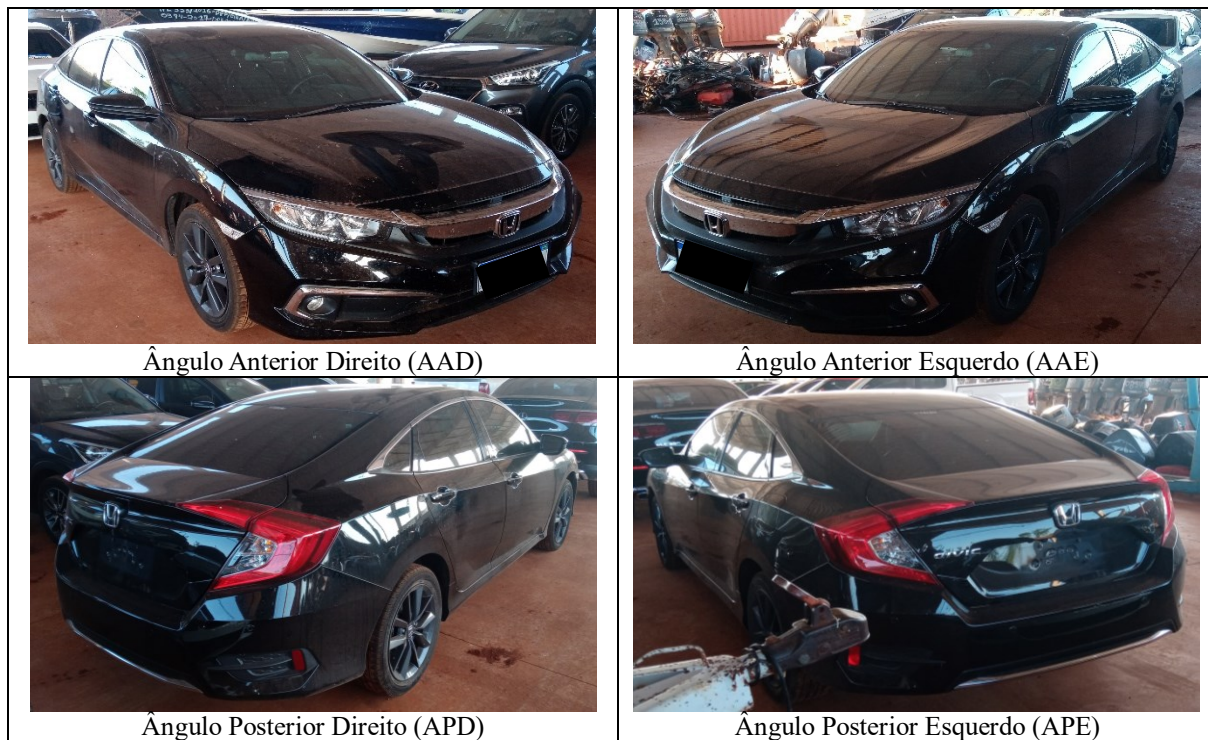
**Figura 1:** Imagens ilustrativas do veículo examinado (exterior).

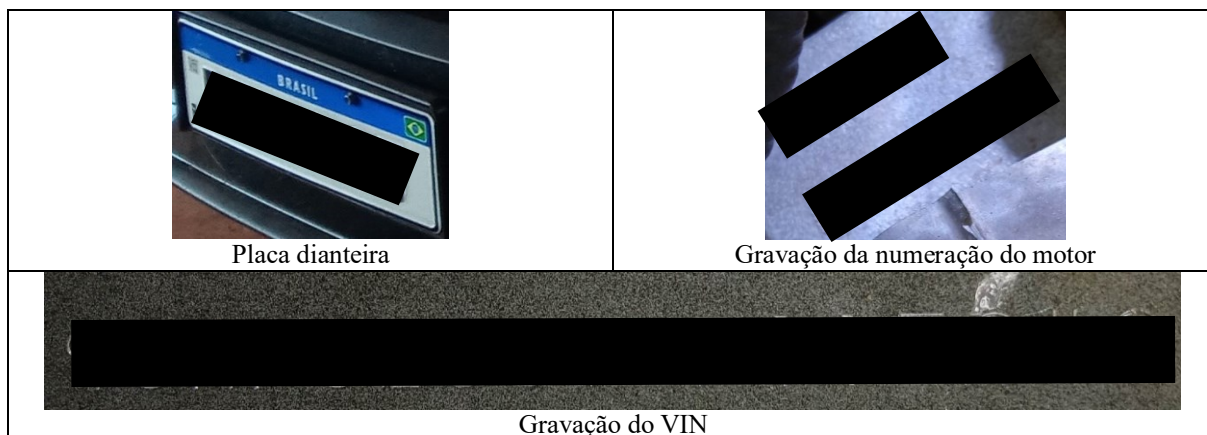
| Características Gerais | | | |
|---|---|---|---|
| Numeração do motor | [REDACTED] Em gravação no bloco do motor, sem sinais de adulteração) | | |
| Número de Identificação Veicular (VIN) <sup>a</sup> | [REDACTED] (Em gravação em região central da porção direita do assoalho do compartimento interno direito do veículo). | | |
| Observações | - Constatou-se presença de etiquetas com impressões da numeração VIS na coluna da porta lateral direita e no compartimento do motor (na face frontal do alojamento do amortecedor direito), bem como de gravações químicas da numeração VIS nos vidros do veículo, não sendo observados sinais de adulteração destes elementos identificadores do veículo. | | |

**Figura 2:** Imagens ilustrativas dos principais elementos identificadores verificados na estrutura do veículo.

NÃO foram verificados sinais de adulteração no Número de Identificação Veicular (NIV) e demais elementos identificadores existentes na estrutura do veículo examinado.

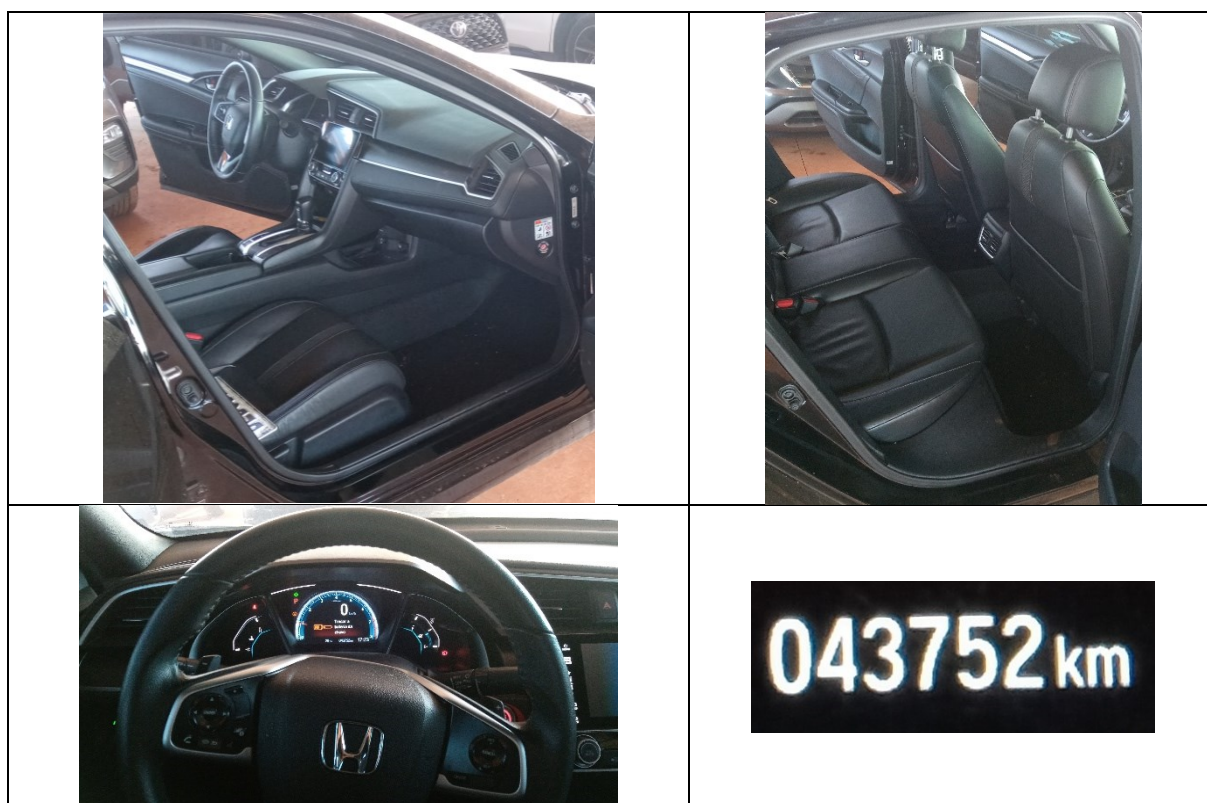
| Características Gerais | | | |
|---|---|---|---|
| Marcação do Hodômetro | 43752 Km | Estado de conservação | Ótimo |

**Figura 3:** Imagens ilustrativas do veículo examinado (interior), com destaque para painel de instrumentos com controles integrados ao volante e marcação do hodômetro.

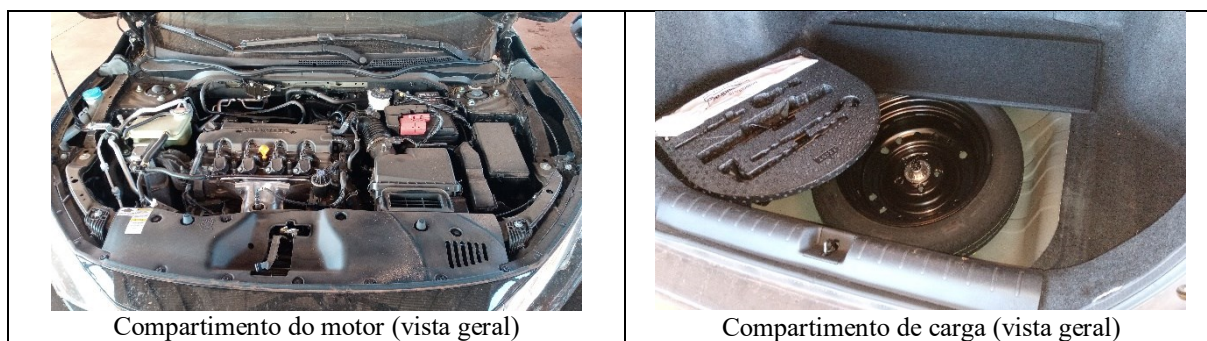
**Figura 4** Imagens ilustrativas do veículo examinado (compartimentos de carga e do motor).

NÃO foram verificados elementos indicativos de adaptação ou alteração das características originais do veículo examinado, e também NÃO foi verificada a presença de mercadorias ou entorpecentes no veículo.
