# **Laudo Técnico**

**1ª VARA CÍVEL**

1001953-53.2019.8.26.0248

**Avenida Imperatriz Leopoldina, nº 1.013, apto nº 714, Condomínio Edifício Brasilmanz I, Vila Leopoldina, São Paulo/SP, matriculado sob nº 33.157, no 10º Cartório de Registros de Imóveis de São Paulo.**

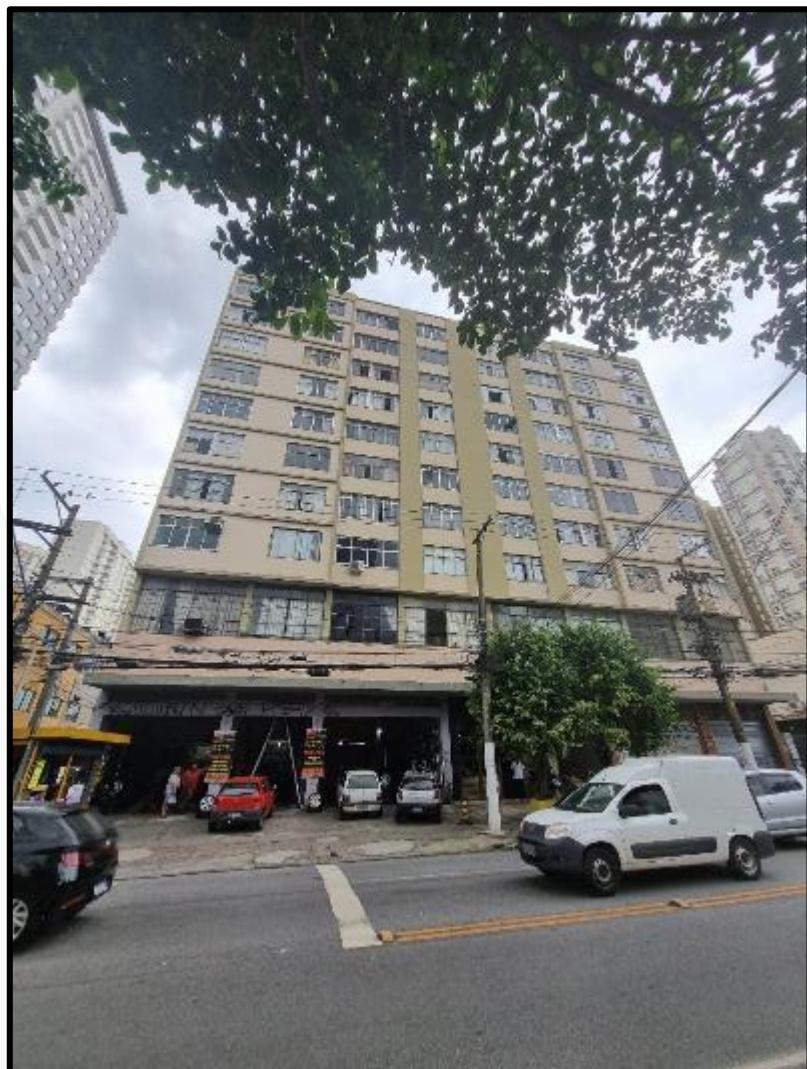
## FOTO 03

FACHADA DO CONDOMÍNIO EDIFÍCIO BRASILMANZ I, ONDE ESTÁ SITUADO O IMÓVEL AVALIANDO.

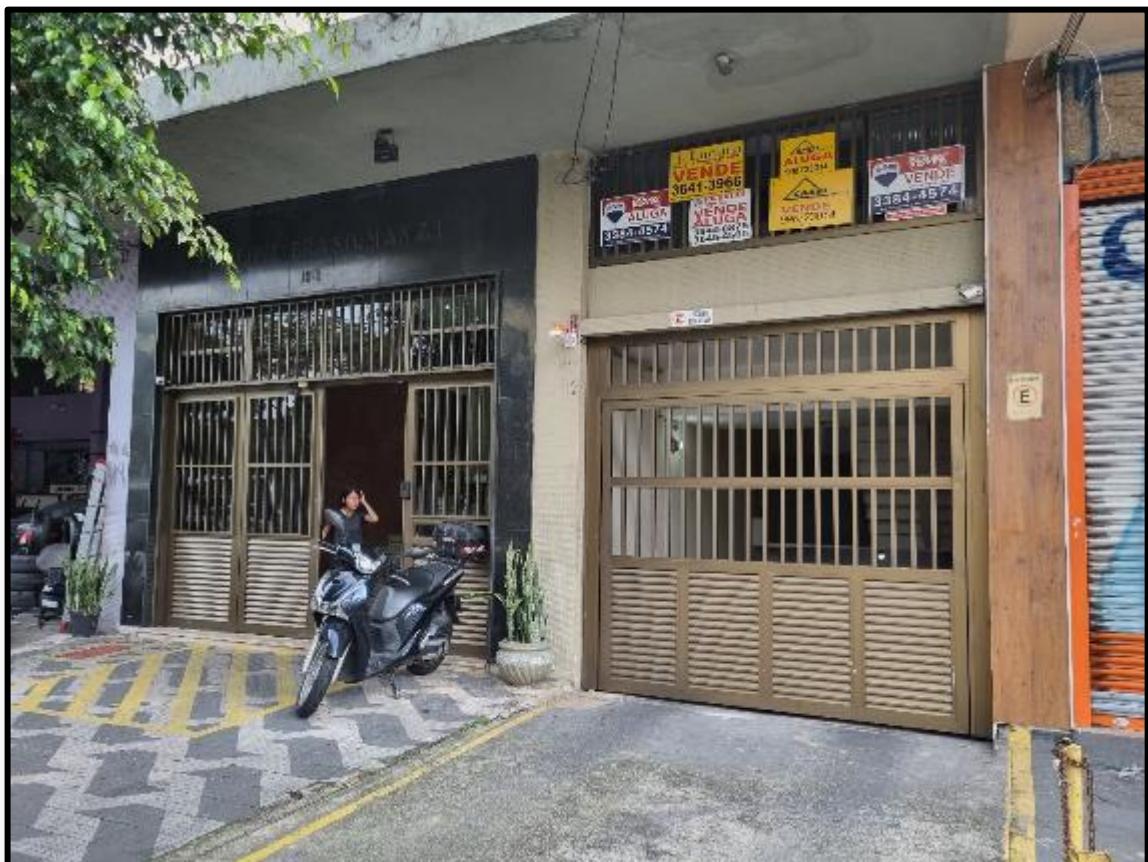
**FOTO 04**

VISTA DA FACHADA DO CONDOMÍNIO, PODENDO-SE OBSERVAR O PORTÃO SOCIAL E O PORTÃO DA GARAGEM.

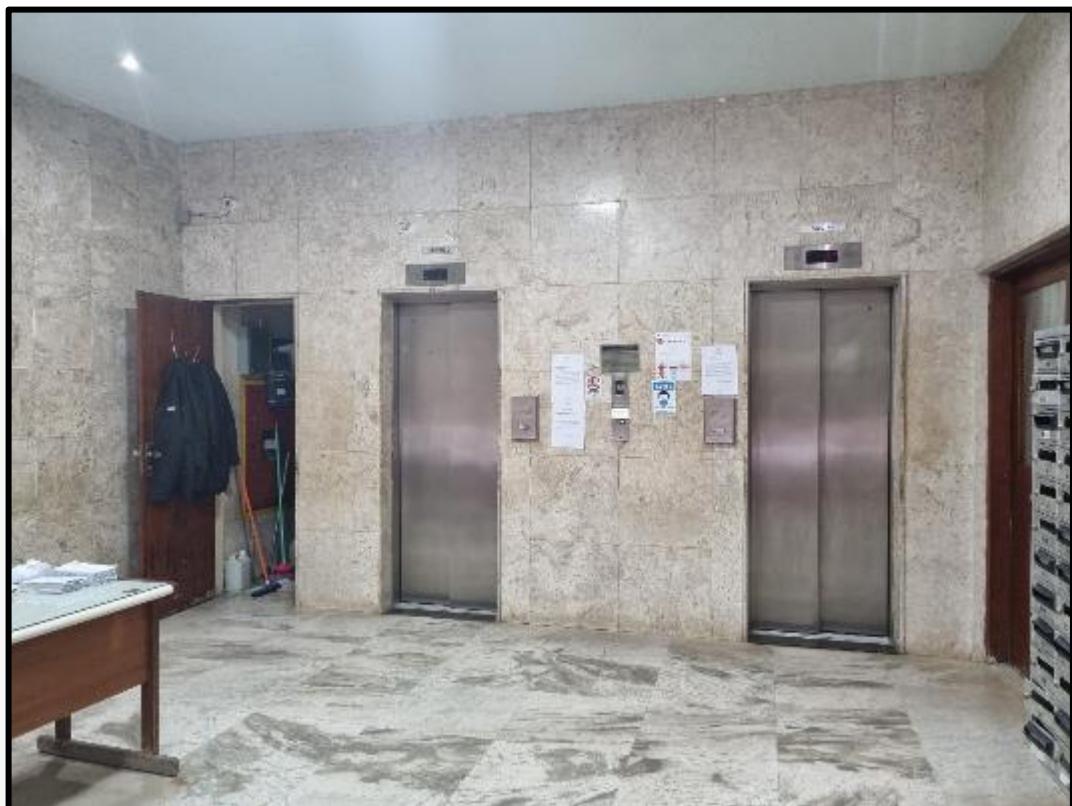
## FOTO 06

VISTA DO HALL DE ENTRADA DO EDIFÍCIO, PODENDO-SE OBSERVAR OS ELEVADORES.

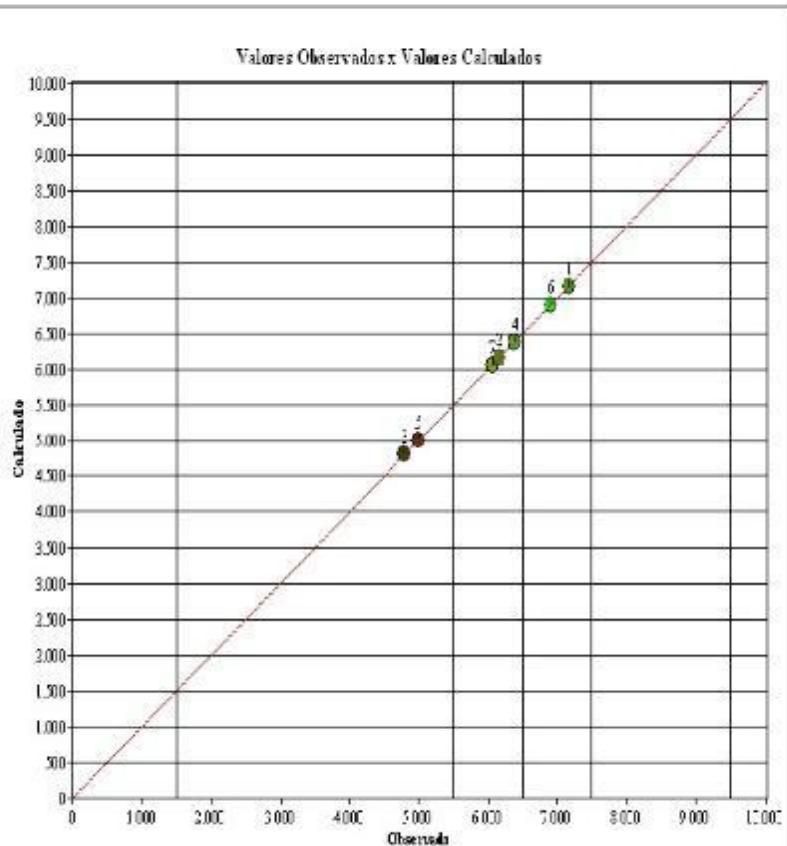
GRÁFICO DE DISPERSÃO

Nº	X	Y
1	7.166,67	7.166,67
2	6.171,43	6.171,43
3	4.800,00	4.800,00
4	6.387,10	6.387,10
5	5.000,00	5.000,00
6	6.900,00	6.900,00
7	6.069,77	6.069,77
