LAUDO PERICIAL

37.292/2015

NATUREZA DO EXAME: EXAME NAS NUMERAÇÕES IDENTIFICADORAS

## LAUDO DE EXAME DE VEÍCULO A MOTOR

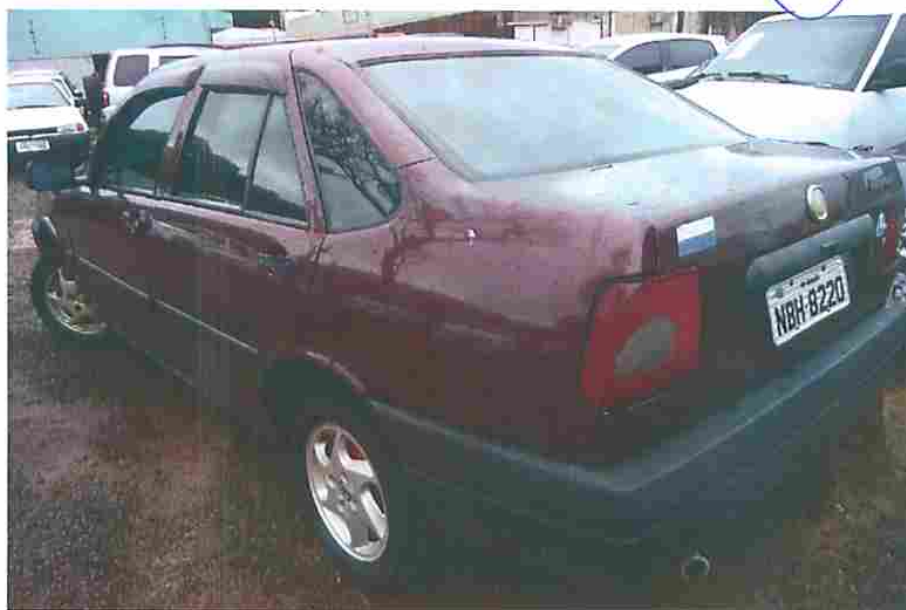
Trata-se de um automóvel da marca "Fiat", modelo "Tempra", com placas NBH-8220 (PR-Sarandi), de cor vermelha, do ano 1997 e com numeração de chassi aparente "9BD159046V9201336". A numeração de chassi para veículos deste ano e modelo encontra-se gravada no assoalho sob o banco dianteiro direito, repetindo-se integralmente na plaqueta de identificação e parcialmente em três etiquetas destrutíveis e em seis vidros.

Fotografia n<sup>o</sup> 01 - imagem do veículo examinado.

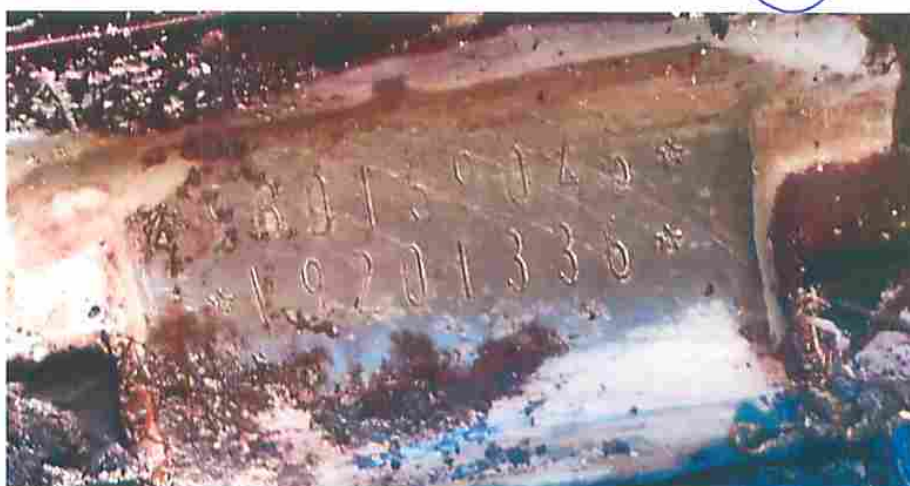
Numeração de chassi: ao exame da numeração de chassi e da superfície que lhe serve de suporte foram verificados os sinais da operação ali procedida, que consistiu na soldagem de uma chapa metálica, de formato retangular, a qual contém a numeração de chassi aparente "9BD159046V9201336", em substituição ao suporte original, cortado e removido e que continha a numeração de chassi original do veículo, caracterizando processo de adulteração denominado transplante (fotografias

n<sup>os</sup> 02 e 03). A plaqueta de identificação repetia a numeração de chassi aparente, porém, a fixação é feita por rebites plásticos.

Fotografia nº 03- imagem da numeração de chassi aparente do veículo.

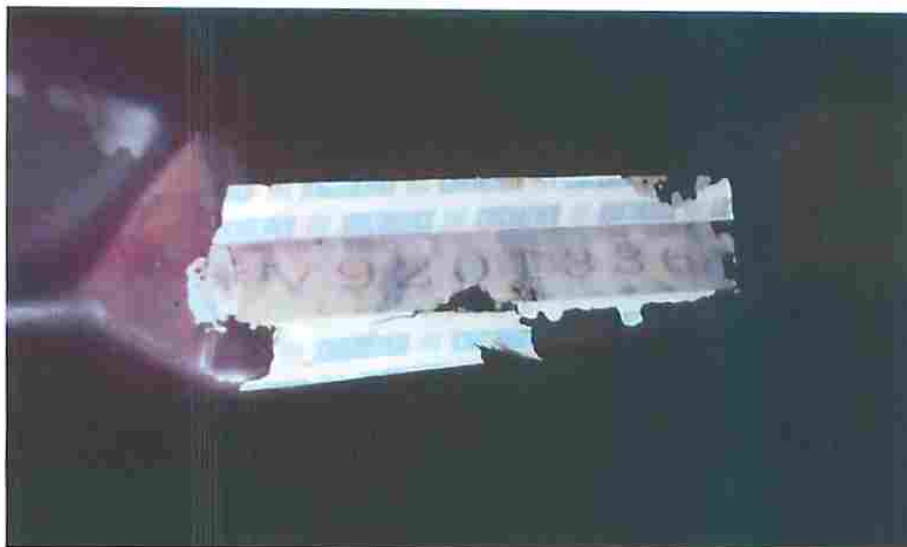
Numerações gravadas nos vidros e etiquetas destrutíveis: as gravações nos vidros encontravam-se adulteradas e as etiquetas apresentavam sinais de recolocação (fotografia n<sup>o</sup> 04).

Fotografia nº 04- imagem de uma das etiquetas.

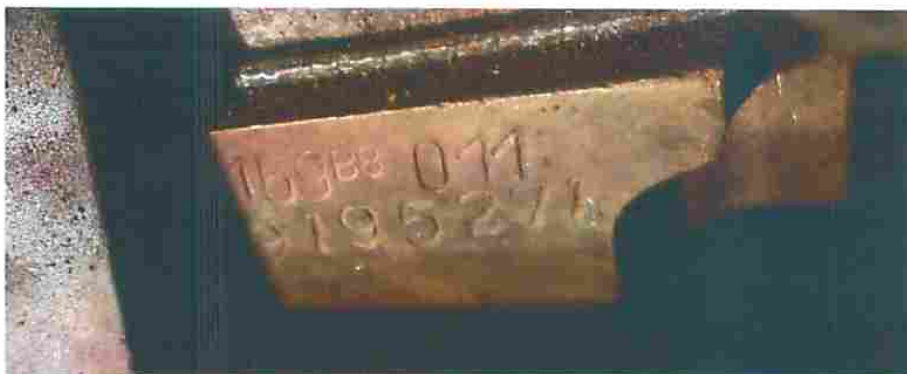
Numeração do motor: "9195271". Ao exame da numeração do motor e da superfície que lhe serve de suporte foram verificados sinais de desgaste na superfície e caracteres com padrão formal diferente do utilizado pelo fabricante, concluindo-se tratar de numeração adulterada por regravação (fotografia n<sup>o</sup> 05).

Fotografia nº 05- imagem da numeração do motor.
