LAUDO Nº 503/2023-SETEC/SR/PF/SC

**LAUDO DE PERÍCIA CRIMINAL FEDERAL
(AERONAVE)**

O signatário examinou uma aeronave de asas rotativas da fabricante Robinson, modelo R44 II, com número de série 12867 e ano de fabricação 2010. A aeronave apresentava pintadas as marcas PR-CMP (Figura 1). Trata-se de aeronave monomotor à pistão, homologada para transportar até três passageiros.

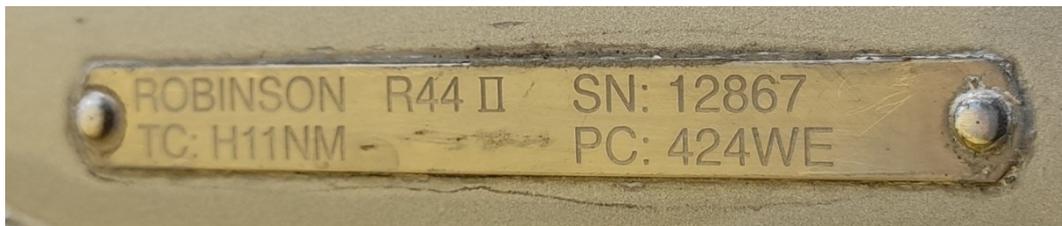
Figura 3 – Plaqueta externa

Conforme o RAB, a aeronave de marcas PR-CMP é do modelo R44 II e apresenta número de série 12867, o que é coerente com os dados encontrados na plaqueta fixada externamente na célula (Figura 3) e na plaqueta instalada no pedestal no interior da cabine (Figura 4).

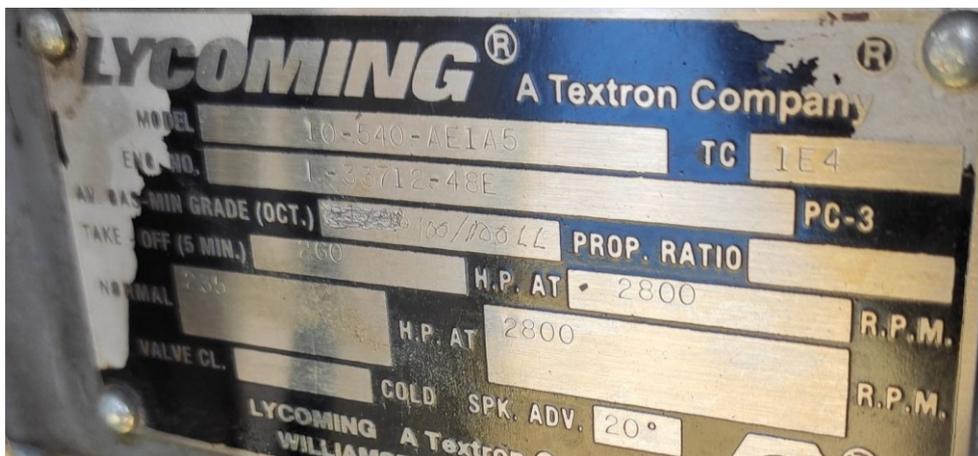
Figura 5 – Plaqueta do motor

A plaqueta de motor mostra que se trata de motor fabricado pela empresa Lycoming, do modelo IO-540-AE1A5, com número de série L-33712-48E (Figura 5).

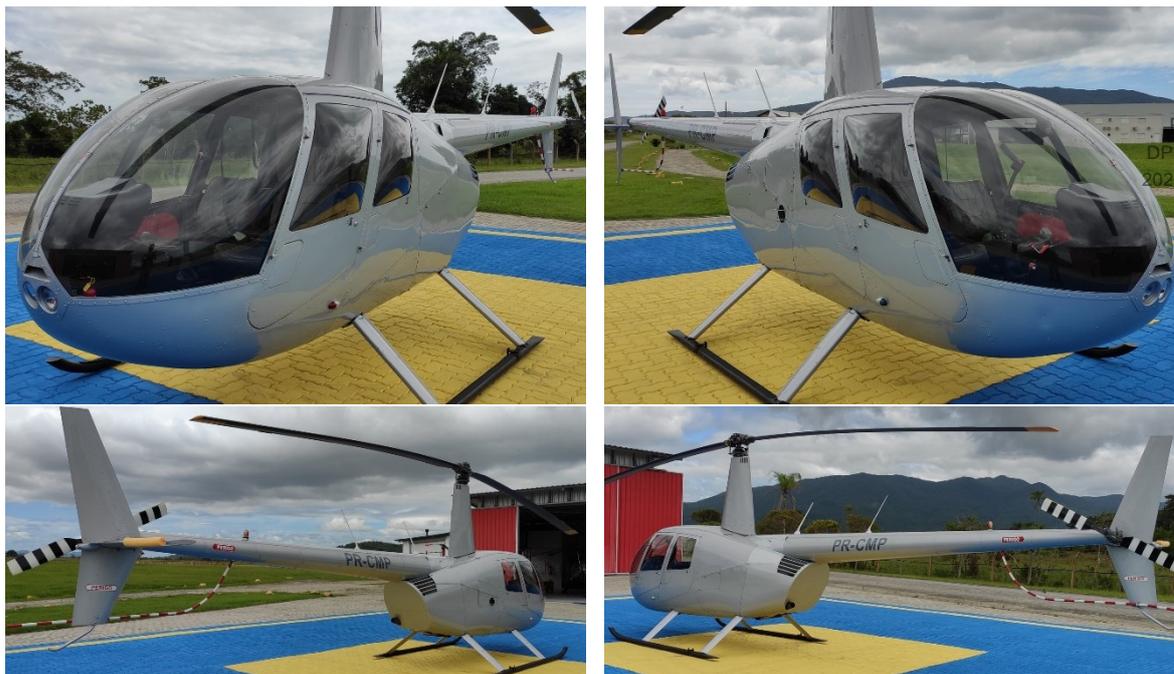
Figura 6 – Estado geral da pintura

A pintura da aeronave encontra-se em bom estado, sem riscos relevantes, sem descascamentos e sem pontos de corrosão aparentes (Figura 8). Os bordos de ataque das pás dos rotores estão íntegros, sem sinais de impactos.

Não foram encontrados indícios de reparos além daqueles indicados nas cadernetas da aeronave, não havendo, portanto, sinais de que a aeronave tenha se envolvido em eventual incidente não reportado.

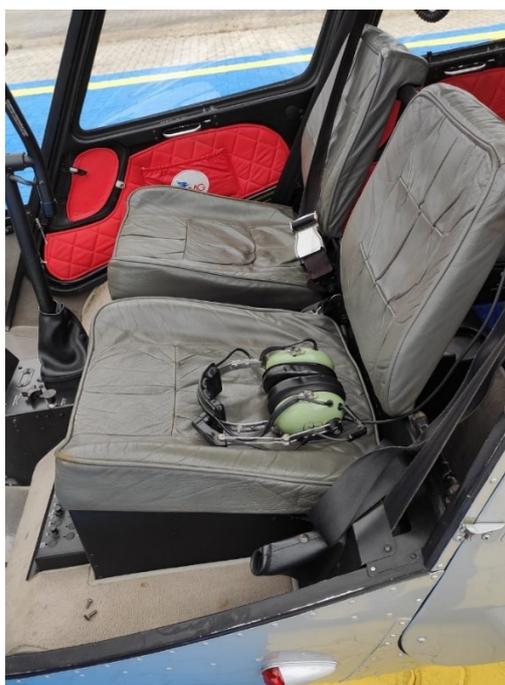
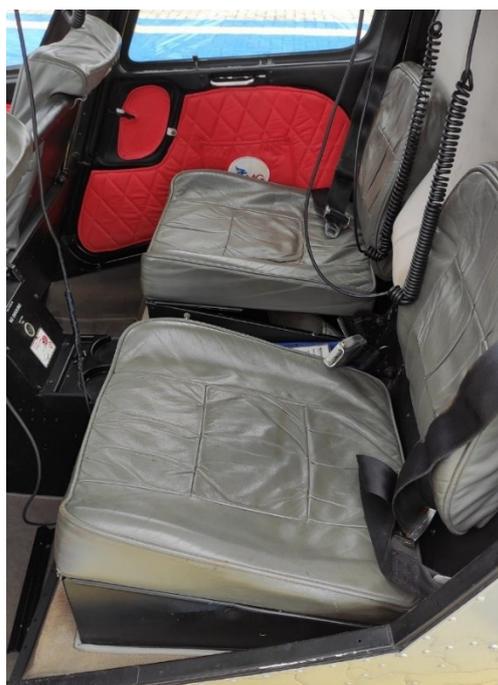
Os acabamentos interiores da aeronave encontram-se em bom estado (Figuras 7 e 8), com desgaste e sinais de uso compatíveis com a idade (13 anos) e horas acumuladas de operação da aeronave (1.881 horas).

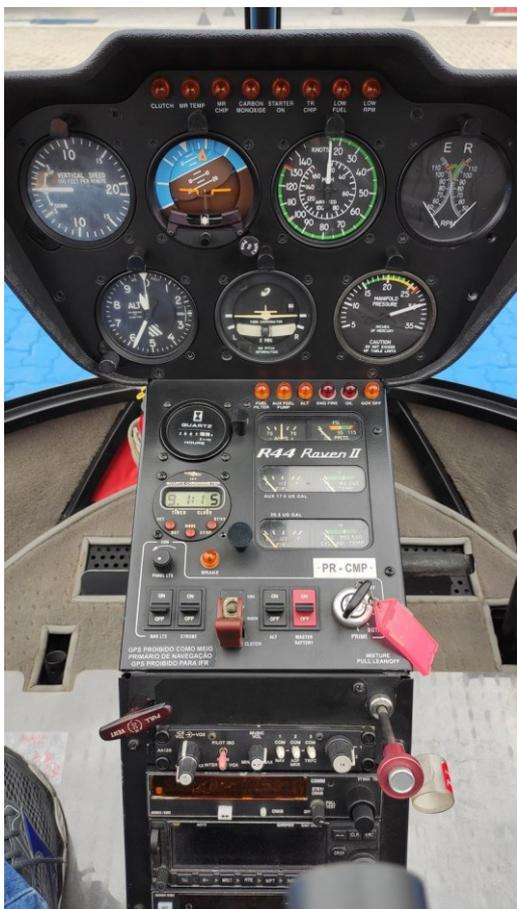
Figura 9 – Painel de instrumentos

O painel de instrumentos e o pedestal da aeronave (Figuras 9 e 10) foram fotografados de modo a se registrar os aviônicos ali instalados.

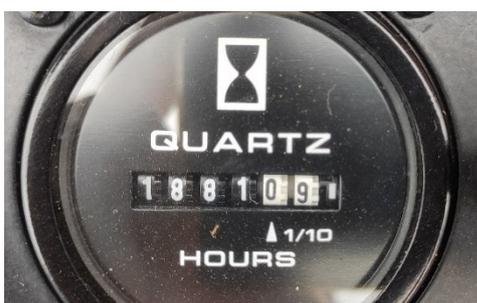
Figura 11 – Horímetro

Também foi verificado o horímetro instalado no painel de instrumentos, sendo constatado que ele indica 1.881,09 horas de operação TSN (tempo desde novo) (Figura 11).

A aeronave encontra-se imobilizada desde pelo menos 04/08/2021, uma vez que nessa data consta a remoção do motor para utilização temporária na aeronave de matrícula PR-CIT. Nesse registro é informado que a aeronave PR-CMP acumulava então 1880,1 horas, a mesma indicação encontrada durante os exames (Figura 11).
