AVALIPAR ENGENHARIA

ENDEREÇO Avenida Salinas, 945
BAIRRO Bosque dos Eucaliptos CIDADE São José dos Campos UF SP
COMPLEMENTO Lote 19 - Quadra 83

Laudo de Análise de Garantia

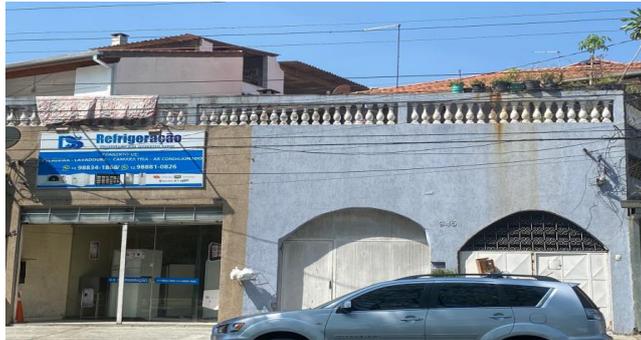
FOTO FACHADA

Avaliação com base em vistoria externa realizada no imóvel. As informações sobre as áreas de terreno e construída foram obtidas junto à documentação fornecida e visualmente confirmadas (quando possível através de foto de satélite). Para efeito de cálculo e fins de avaliação iremos considerar a área construída informada no laudo anterior, fornecido pelo contratante. É importante ressaltar que não foi possível adentrar ao imóvel e identificar o padrão construtivo e estado de conservação do mesmo.
