LAUDO Nº 717/2023- NUTEC/DPF/DRS/MS

**LAUDO DE PERÍCIA CRIMINAL FEDERAL
(VEÍCULOS)**

Trata-se de um veículo do tipo AUTOMOVEL, de marca/modelo **I/VW JETTA 2.0T**, portando placa de identificação **I

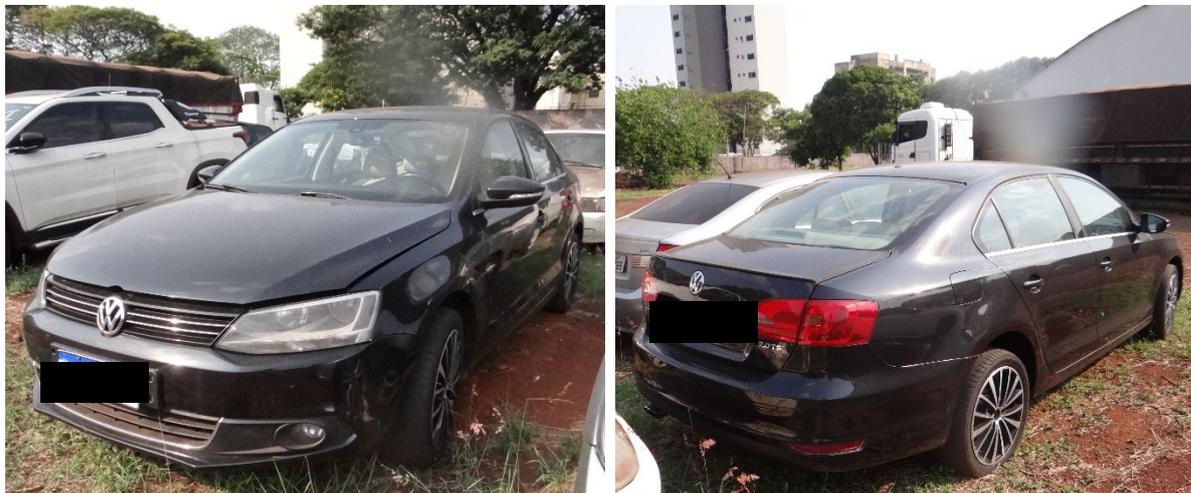
Figuras 1 e 2 – Ilustram o veículo examinado.

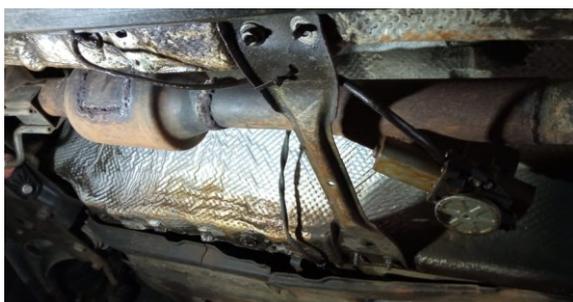
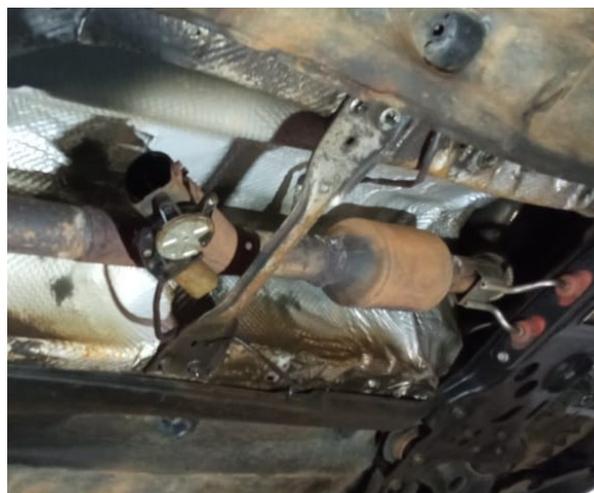
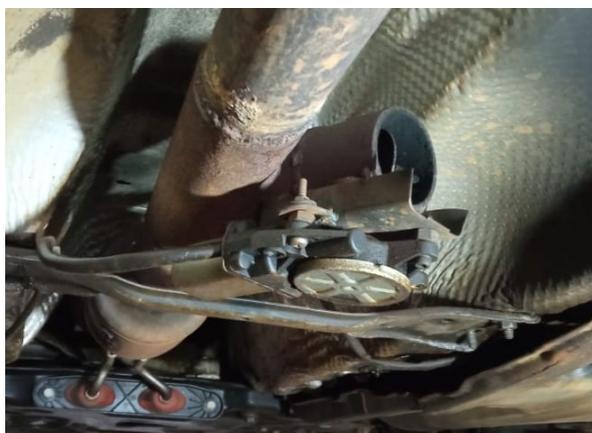
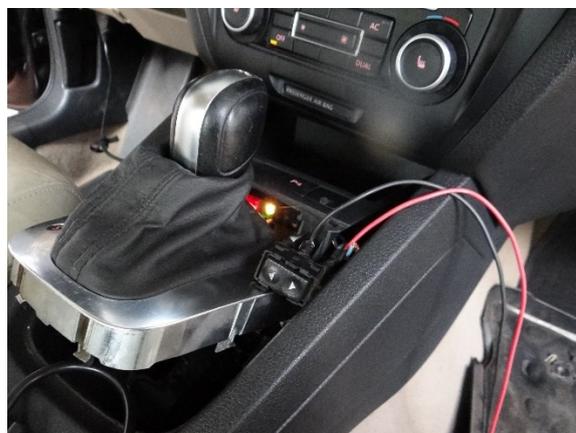
O veículo foi examinado quanto à existência de drogas e compartimentos adrede preparados ou quaisquer outras alterações em sua estrutura, que pudessem ser empregadas arditosamente para o transporte dissimulado ou oculto de mercadorias ilícitas, tais como substâncias entorpecentes e/ou produtos de qualquer natureza, sendo localizada a modificação no sistema mecânico do “cano de descarga”, conforme Figuras 5 a 8 deste Laudo, a qual possuía mecanismo de acionamento eletrônico no painel, que ao ser acionado soltava fumaça em quantidade de maneira diferente do projeto original do fabricante, geralmente usados para escapar/fugir de perseguição por parte de outro veículo.

As Figuras abaixo ilustram a modificação no mecanismo do cano de descarga e acionamento eletrônico no painel veicular.

O veículo foi examinado quanto à existência de drogas e compartimentos adrede preparados ou quaisquer outras alterações em sua estrutura, que pudessem ser empregadas arditosamente para o transporte dissimulado ou oculto de mercadorias ilícitas, tais como substâncias entorpecentes e/ou produtos de qualquer natureza, sendo localizada a modificação no sistema mecânico do “cano de descarga”, conforme Figuras 5 a 8 deste Laudo, a qual possuía mecanismo de acionamento eletrônico no painel, que ao ser acionado soltava fumaça em quantidade de maneira diferente do projeto original do fabricante, geralmente usados para escapar/fugir de perseguição por parte de outro veículo.
