**PROCESSO: 1005256-84.2017.8.26.0009**

## **LAUDO AVALIATÓRIO**

O presente laudo objetiva a determinação do valor de mercado do imóvel situado na Avenida Doutor Francisco Mesquita nº 1.147 apartamento nº 145 do Edifício Torre B, no bairro da Vila Prudente, matriculado sob nº 219.455 perante o 6º Cartório de Registro de Imóveis de São Paulo e penhorado às fls. 264/265 dos autos.

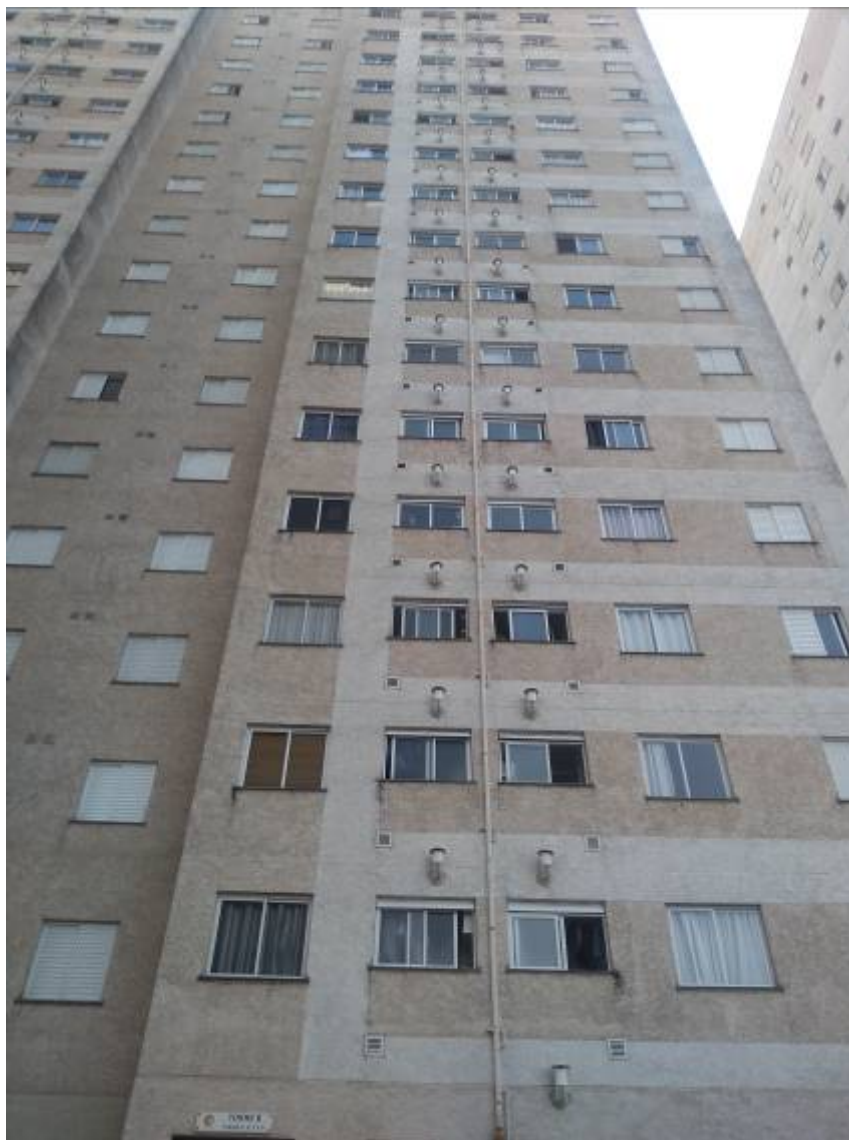
Sobre o terreno encontra-se erigido 1 (um) edifício destinado ao uso residencial, apresentando o prédio em questão fachada de massa raspada; piso cerâmico; paredes em alvenaria; fechamento em alvenaria, sendo constituído de pavimento térreo destinado a garagem, pavimento térreo com guarita, hall, salão de festas, mini mercado, piscina e 17 (dezessete) pavimentos superiores com 8 (oito) apartamentos por andar, perfazendo um total de 136 (cento e trinta e seis) unidades residenciais.

FOTO 5: FACHADA DO EDIFÍCIO.

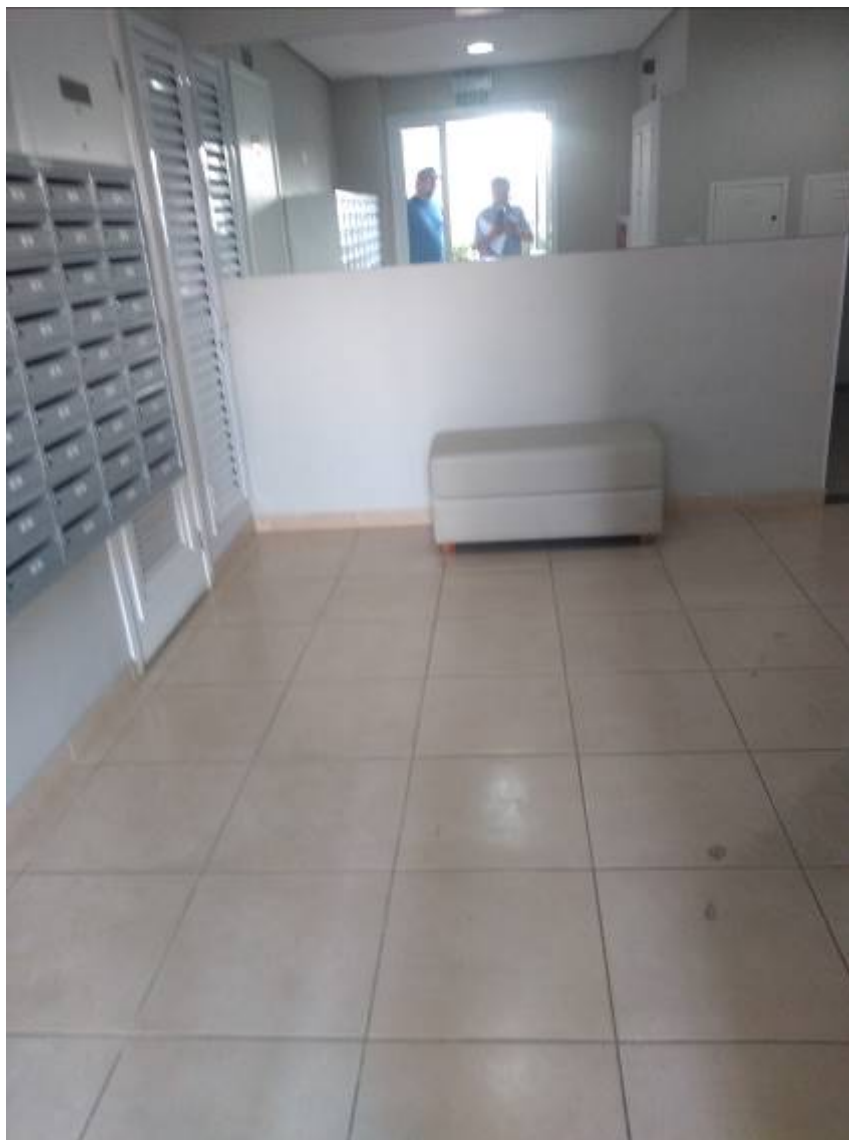
O hall social do térreo do edifício apresenta piso cerâmico; paredes revestidas em pintura látex sobre massa corrida; forro de laje e porta de alumínio.

FOTO 13: HALL DO TÉRREO.

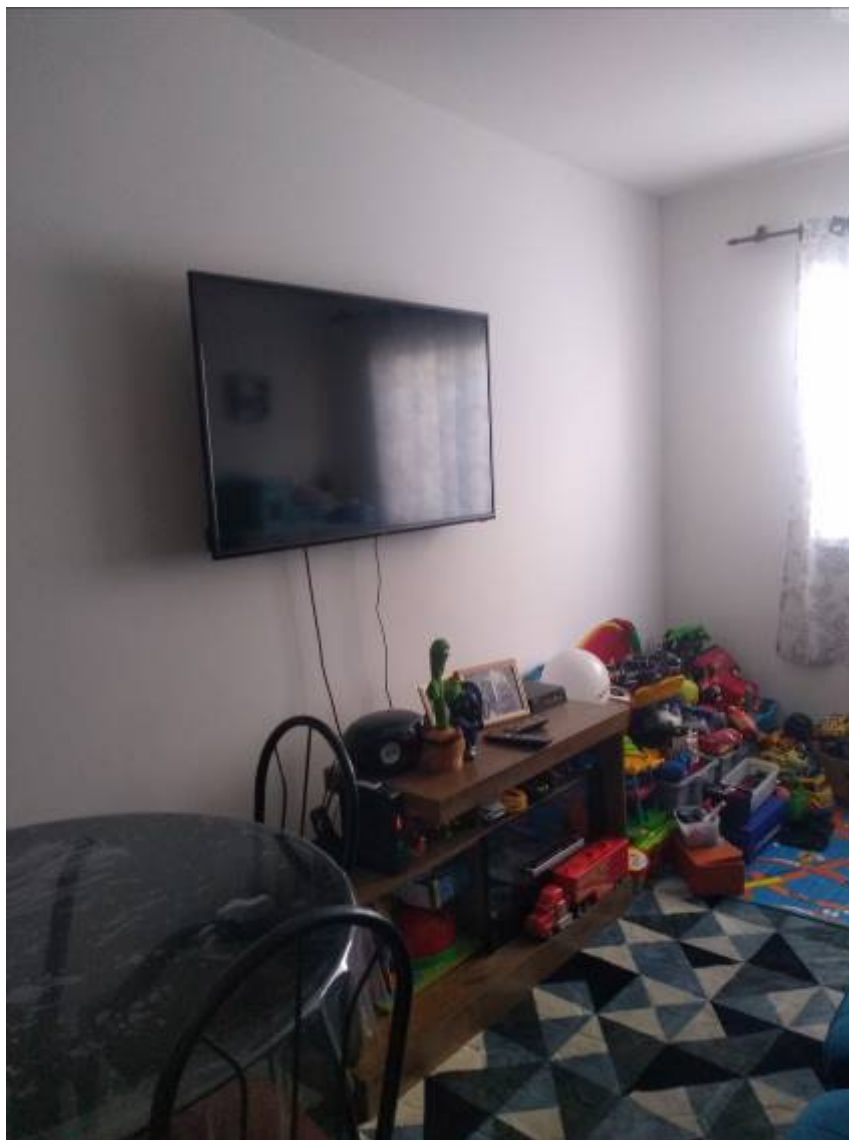
**SALA DE ESTAR/JANTAR:** Piso cerâmico; paredes revestidas em pintura látex sobre massa corrida; forro de laje; esquadria de alumínio com vidro.

FOTO 15: SALA DE ESTAR/JANTAR.

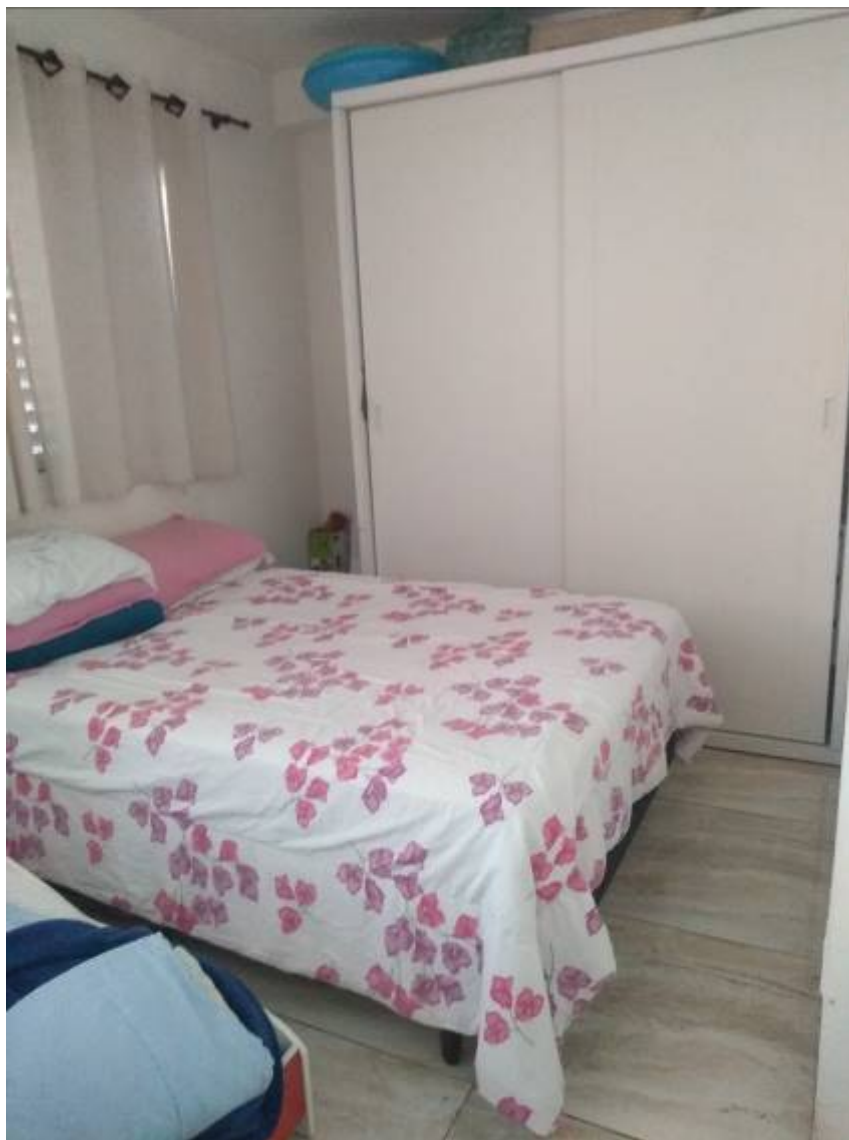
**DORMITÓRIO:** Piso cerâmico; paredes revestidas em pintura látex sobre massa corrida; forro de laje; esquadria de alumínio com vidro liso.

FOTO 16: DORMITÓRIO.

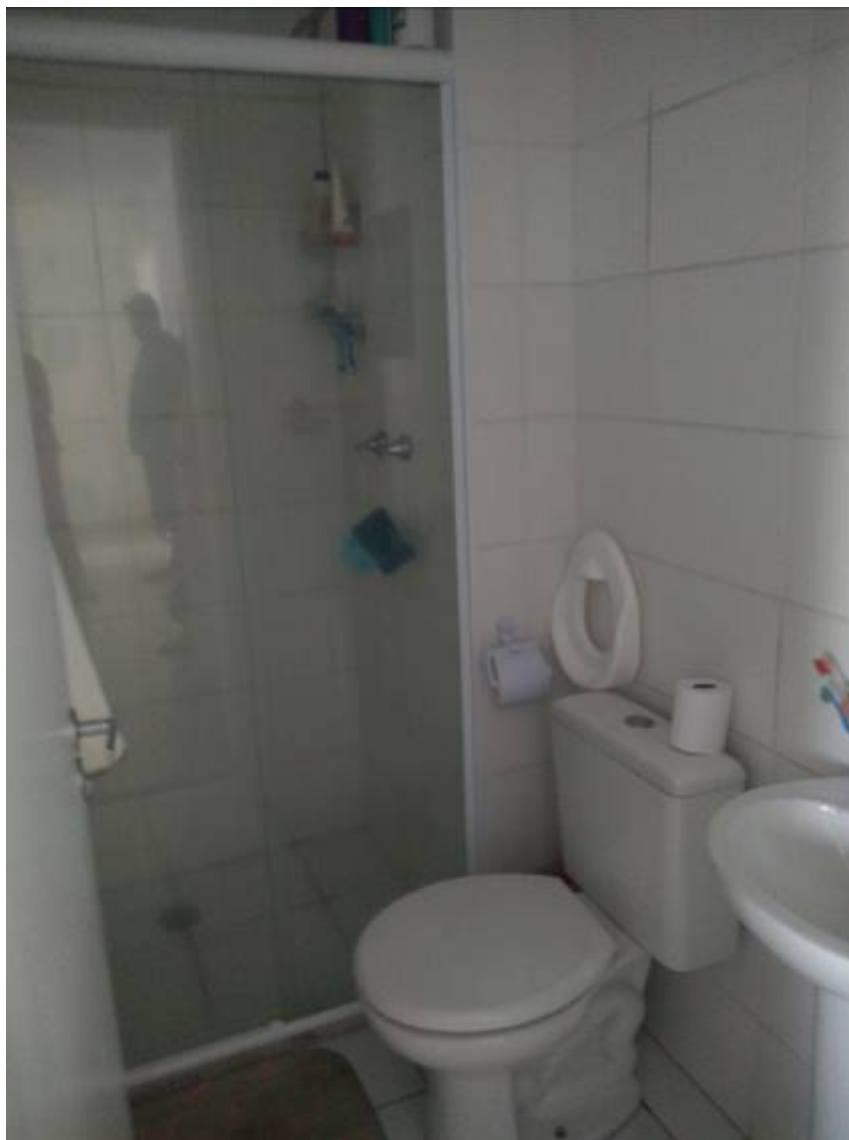
**BANHO:** Piso cerâmico; paredes azulejos; forro em laje; vaso sanitário e lavatório em louça; esquadria de alumínio com vidro liso.

FOTO 17: BANHO.

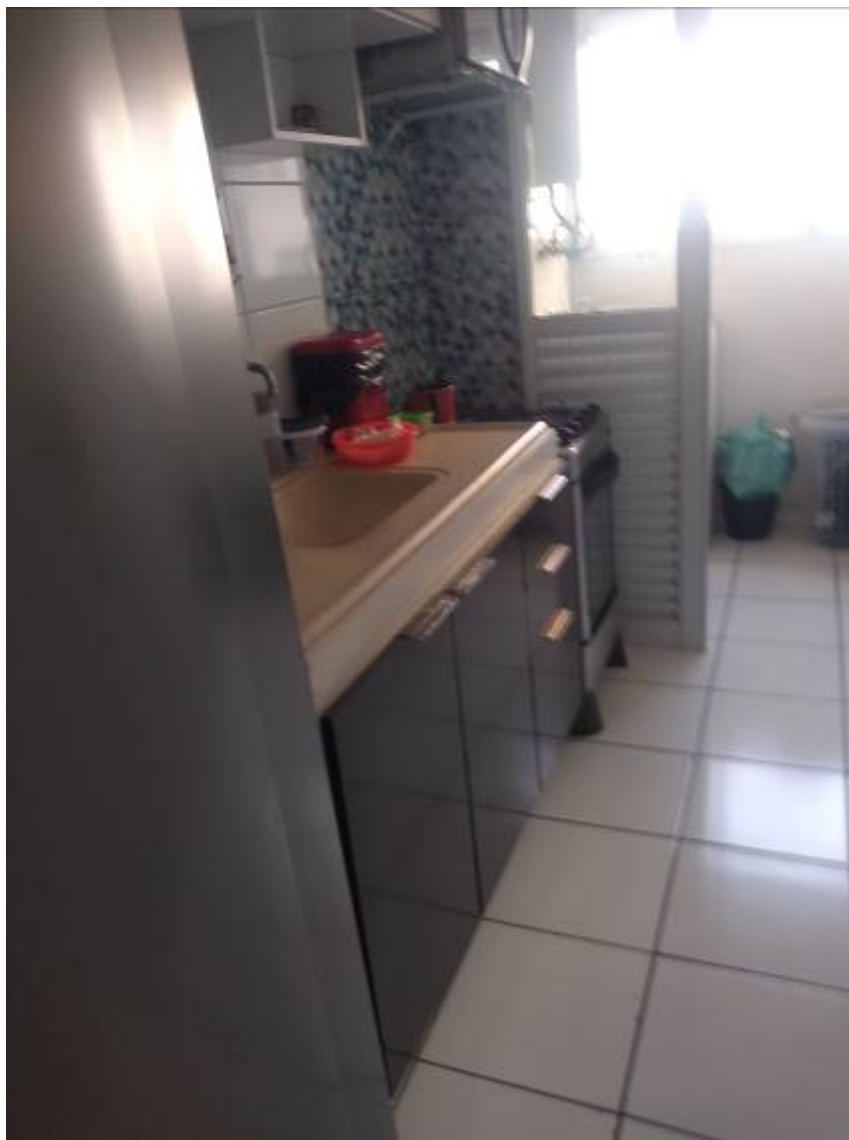
**COZINHA:** Piso cerâmico; paredes revestidas em azulejos; forro em laje; pia em granito; esquadria de alumínio com vidro liso.

FOTO 18: COZINHA.

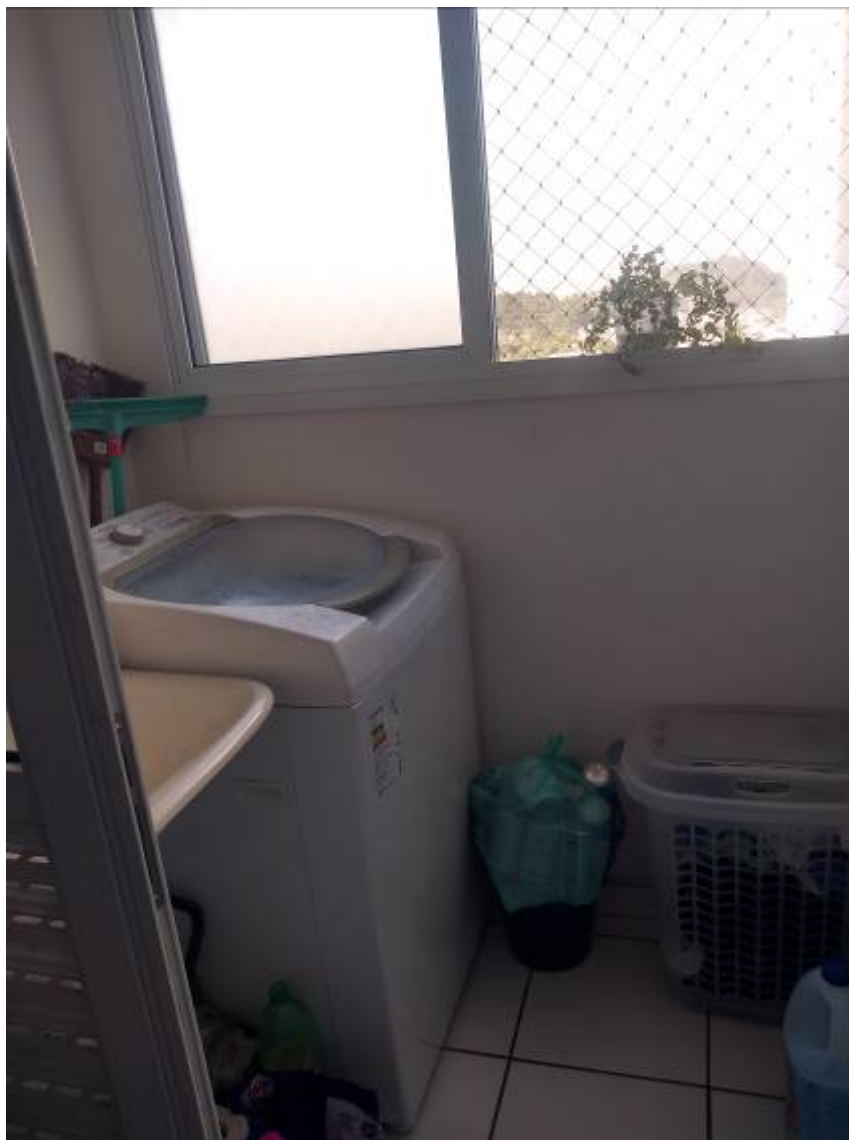
**ÁREA DE SERVIÇO:** Piso cerâmico; paredes revestidas em azulejos; forro em laje; tanque em louça; esquadria de alumínio com vidro liso.

FOTO 19: ÁREA DE SERVIÇO.
