**LAUDO Nº 1195/2022 - SETEC/SR/PF/PR**

**LAUDO DE PERÍCIA CRIMINAL FEDERAL  
(VEÍCULOS)**

Trata-se do veículo automotor da marca Ford, tipo caminhão, modelo Cargo 815 N, ano/modelo 2011/2012, na cor vermelha, ostentando placas de identificação ARC-7664 (Figuras 1 a 6), conforme descrito no item 5 do Auto de Apreensão nº 2331665/2022, de 27/06/2022, da Delegacia de Polícia Federal em Guarapuava/PR.

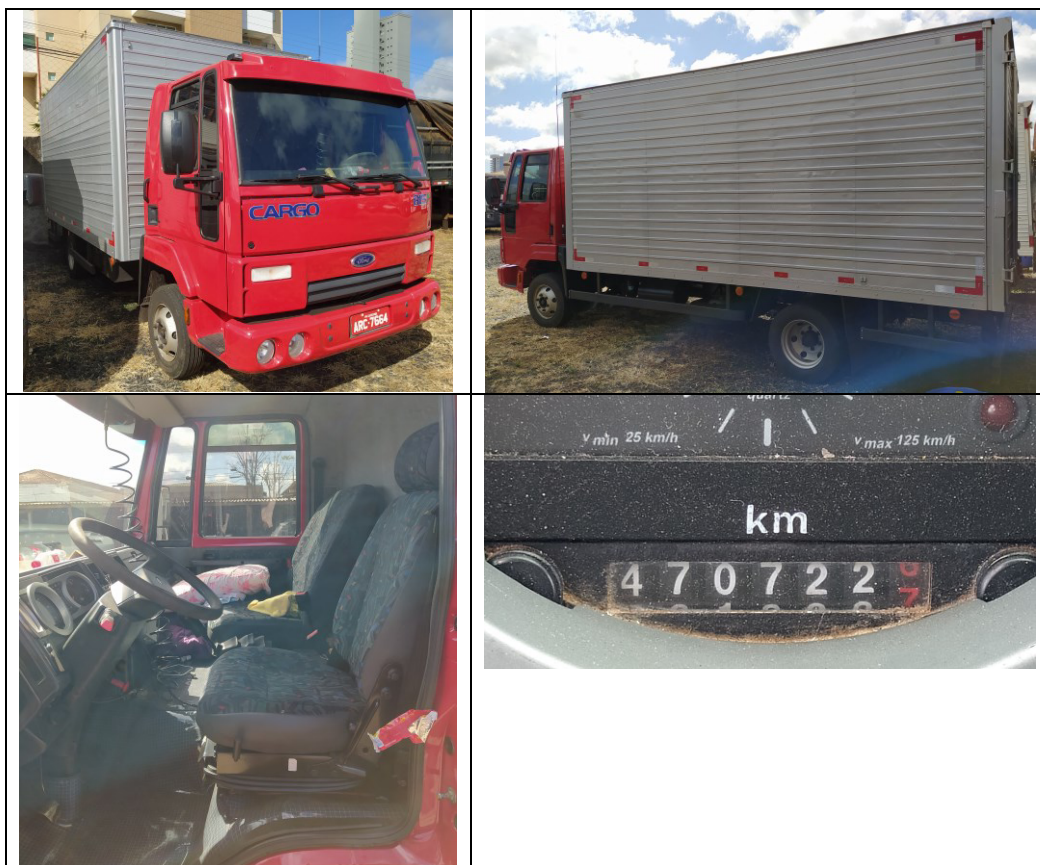
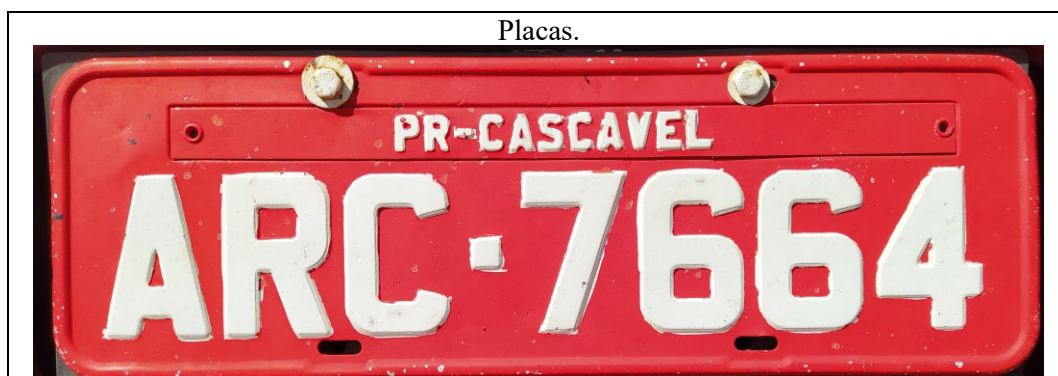
Figuras 1 a 4 – Imagens do veículo examinado.

**Tabela 1** – Características iniciais do veículo apresentado a exames (Figuras 1 a 4).

| <i>Cor</i> | <i>Vermelha repintado (no Infoseg consta como amarela)</i> |

| <i>Estado de conservação</i> | <i>O veículo encontra-se em bom estado de conservação.</i> |

Este caminhão foi repintado de vermelho, sendo a cor original amarelo. Não foi possível verificar o interior do baú, visto que o veículo se encontrava sem condições de deslocamento.

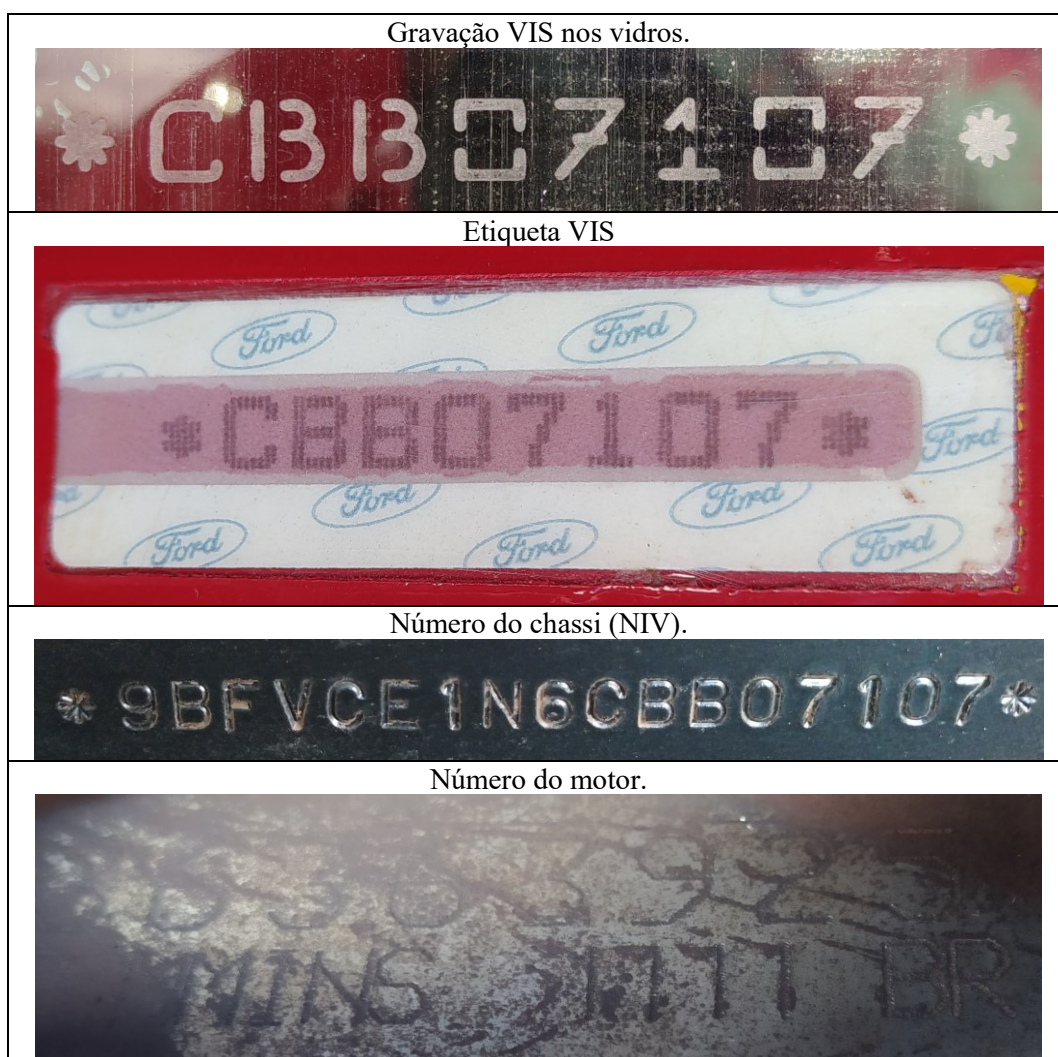
**Figuras 5** – Imagens dos elementos de identificação do veículo examinado.

**Tabela 2** – Dados identificadores (Figuras 6).

| <i>Placas</i> | <i>ARC-7664 (Cascavel/PR)<sup>2</sup></i> | <i>Placas antigas, sem sinais visíveis de adulteração.</i> |
| <i>Chassis (NIV)<sup>3</sup></i> | <i>9BFVCE1N6CBB07107</i> | <i>Na longarina, atrás do tanque de combustível, sem sinais visíveis de adulteração.</i> |
| <i>Motor</i> | <i>36363925</i> | <i>Na lateral direita do bloco do motor, sem sinais de adulteração.</i> |

As numerações/codificações (chassi e VIS) verificadas no Ford Cargo 815 N não apresentavam vestígios visíveis de adulteração, embora tenha sido todo repintado de vermelho. Para maiores detalhes vide seção IV do presente Laudo.
