# LAUDO DE AVALIAÇÃO

AUTOS 0015058-11.2007.8.16.0185

## LOTE DE TERRENO E BENFEITORIAS

Rua Amadeu Cipriano da Silva, 151, Uberaba, Curitiba/PR

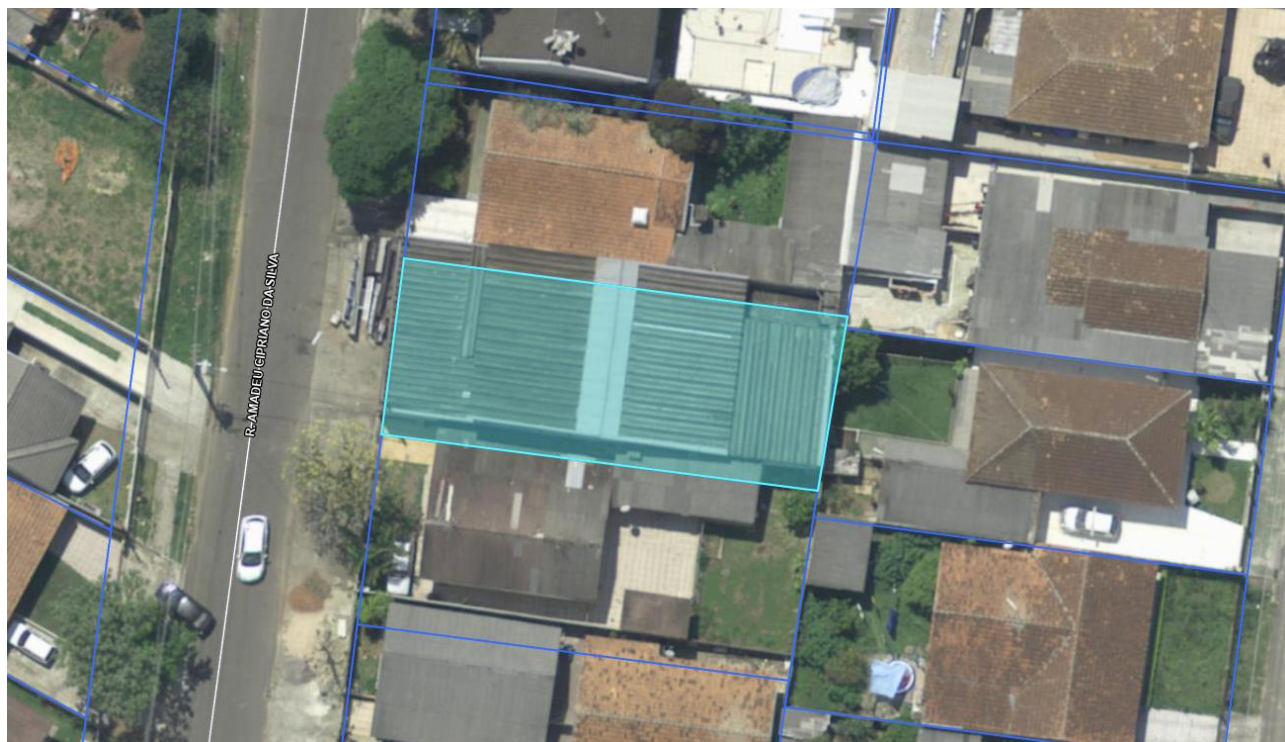
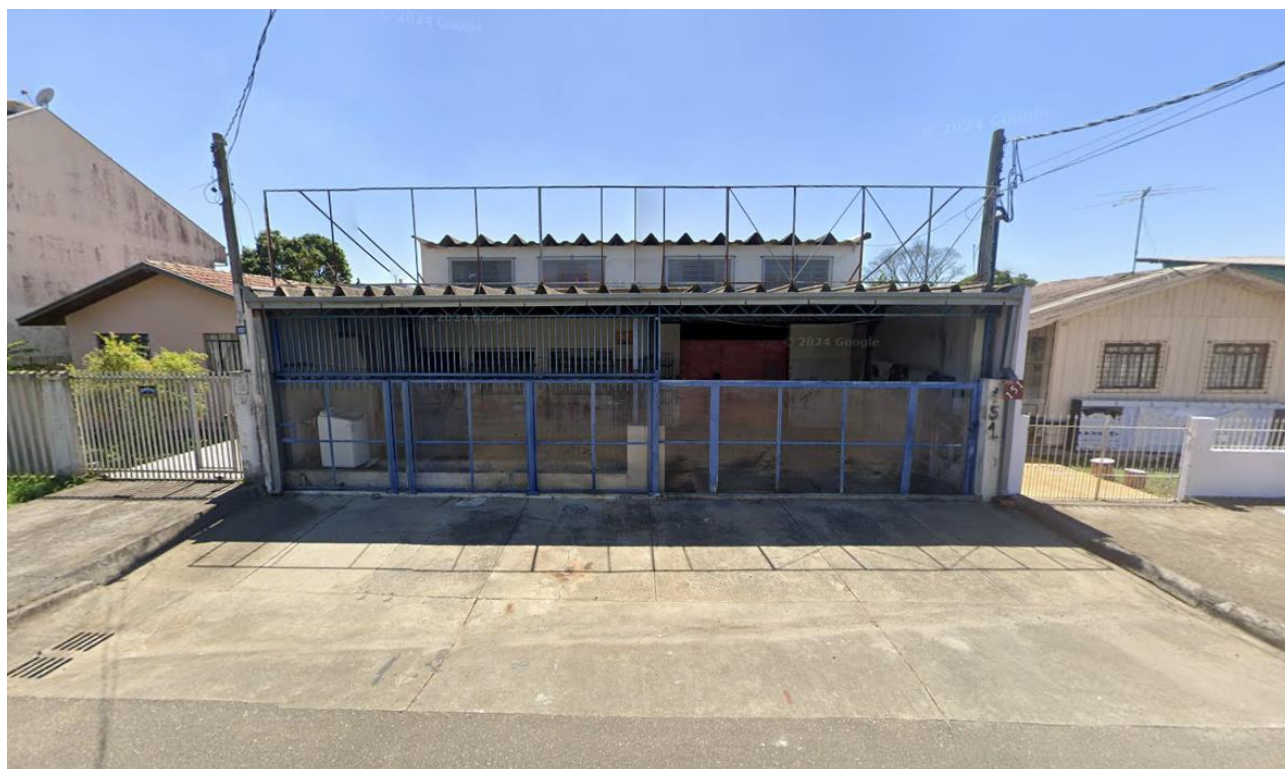
## Fotos do Imóvel Avaliado

BENFEITORIA: Uma construção alvenaria, com aproximadamente 330,00m<sup>2</sup>, 43 anos de idade aparente, de padrão construtivo normal, necessitando de reparos simples.
