# LAUDO PERICIAL FES Nº 01/2023

## A) APRESENTAÇÃO E OBJETIVO DO PRESENTE LAUDO

O Presente trabalho, visa analisar os imóveis situados na Rua José Rodrigues nº 429 e 437, bairro Vila Xavier, Comarca de Araraquara-SP, Brasil, apresentando os valores de mercado de venda e de locação dos referidos imóveis em resposta aos quesitos apresentados pelas partes.

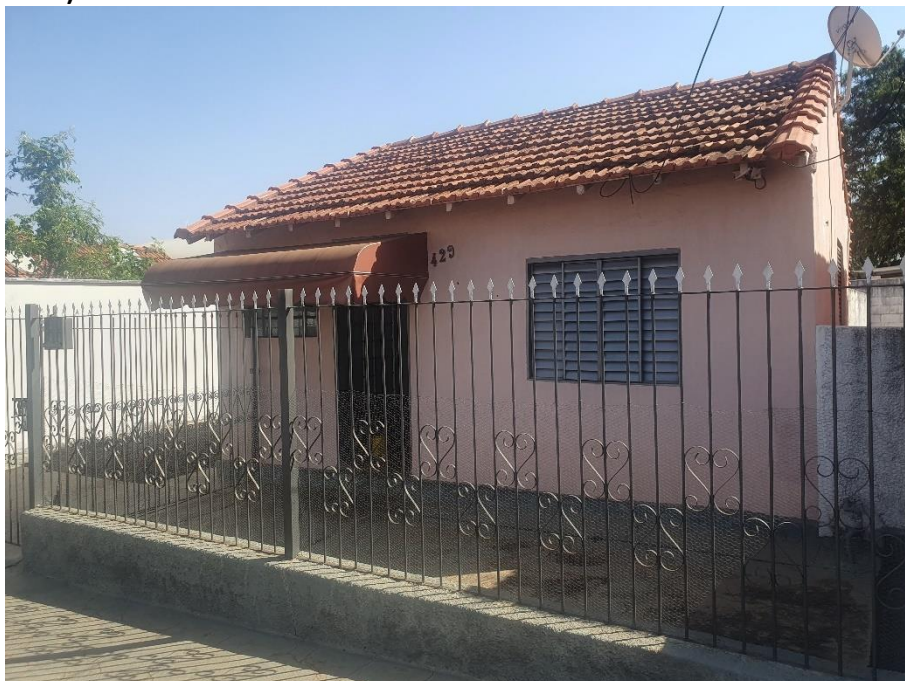
**Foto 01/429 - Fachada Frontal** contendo calçada pública pavimentada em concreto, com gradil metálico em boas condições, paredes com reboco pintadas em pintura látex, e gradis e esquadrias pintados em pintura grafite, portas e janelas metálicas com vedação em vidro, telhado em telha francesa sem sinais de selagem (depressões), toldo com estrutura metálica e revestido com material tipo lona sintética.

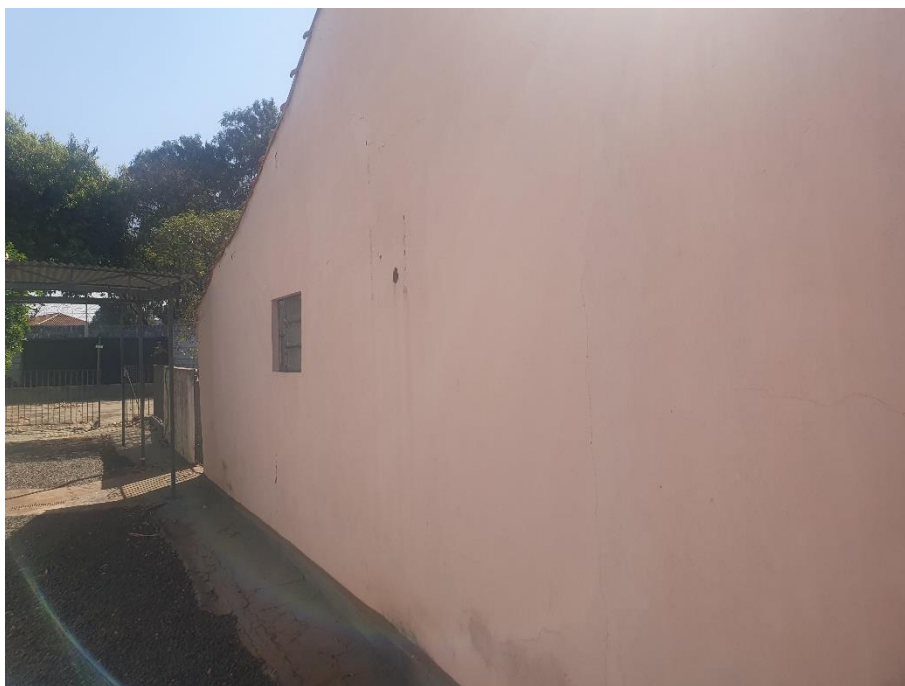
**Foto 02/429 – Corredor Lateral** contendo uma parte do piso em pedrisco e outra parte pavimentado e concreto com algumas rachaduras de dilatação, na lateral consta também uma garagem com estrutura metálica e telha galvanizada, ao lado da garagem existe um muro de baixa altura complementado com gradil metálico.

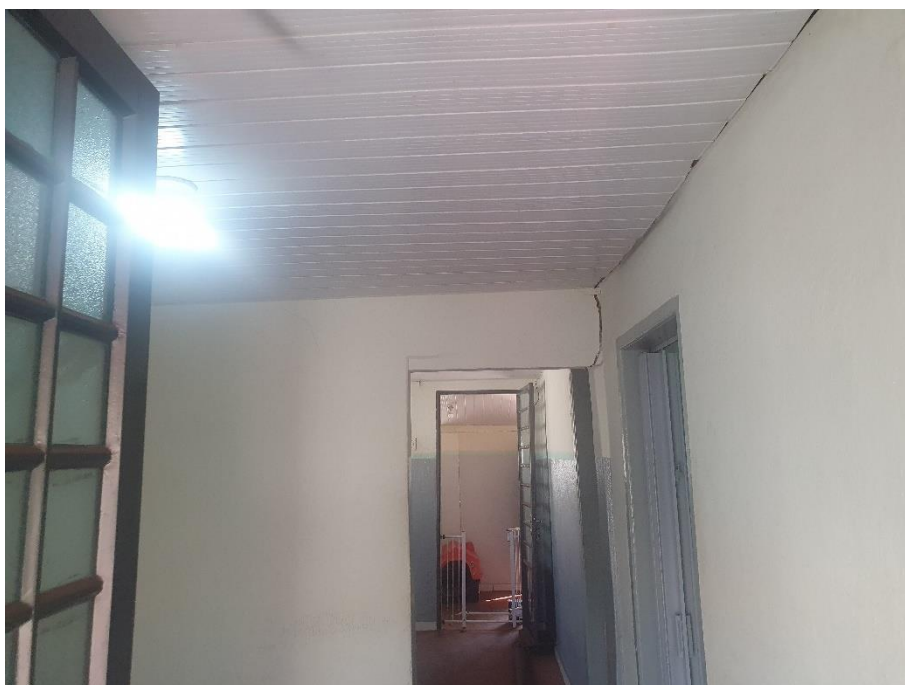
**Foto 03/429 – Sala** – Piso cimentado vermelhão, paredes com reboco, forro em PVC, com trinca de recalque acima do batente da porta

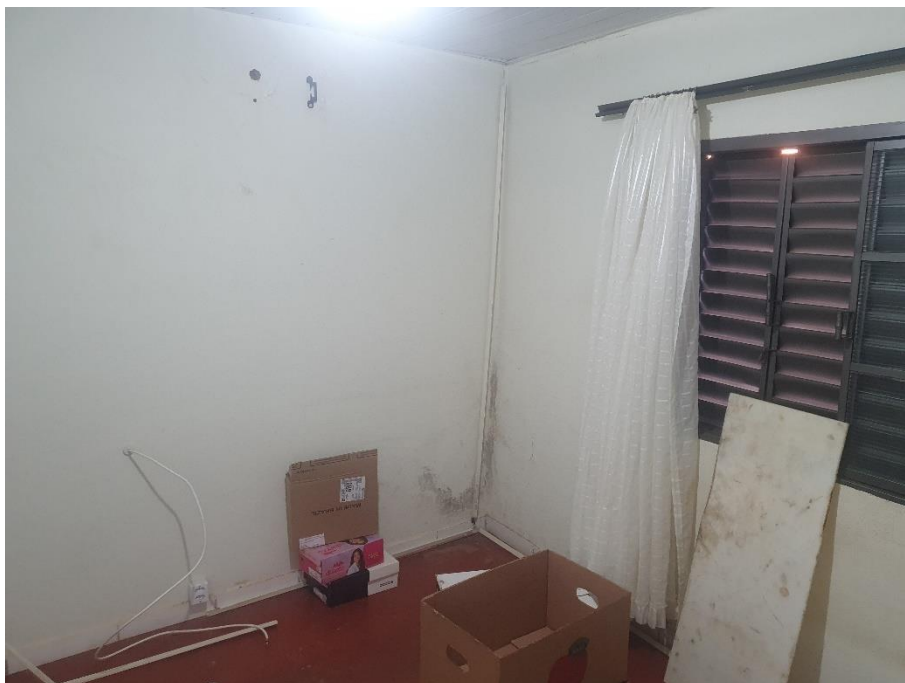
**Foto 04/429 – Quarto 1** – Piso cimentado vermelho, paredes com reboco, forro em PVC, com mancha de umidade de percolação na parede lateral.

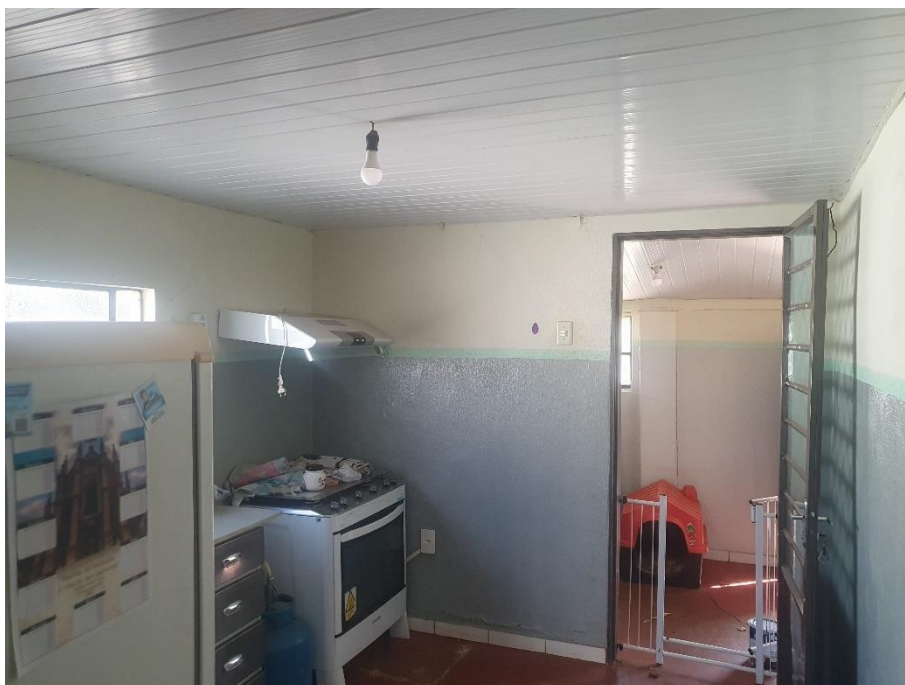
**Foto 05/429 – Cozinha** – Piso cimentado vermelho, paredes com reboco, forro em PVC, com pintura a óleo até a meia altura.

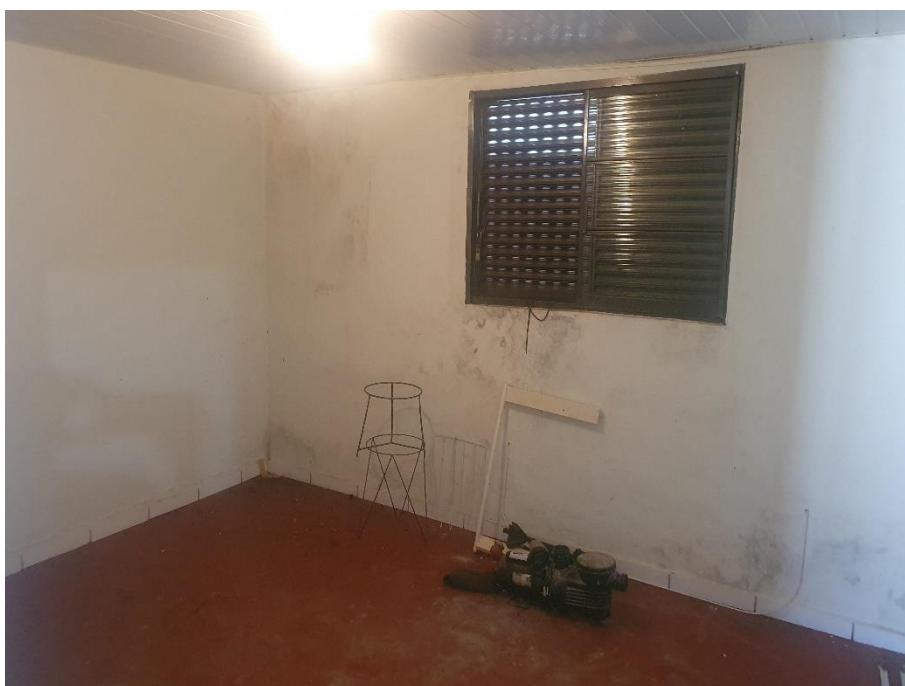
**Foto 06/429 – Quarto 2** – Piso cimentado vermelhão, paredes com reboco, forro em PVC, com mancha de umidade de percolação na parede lateral.

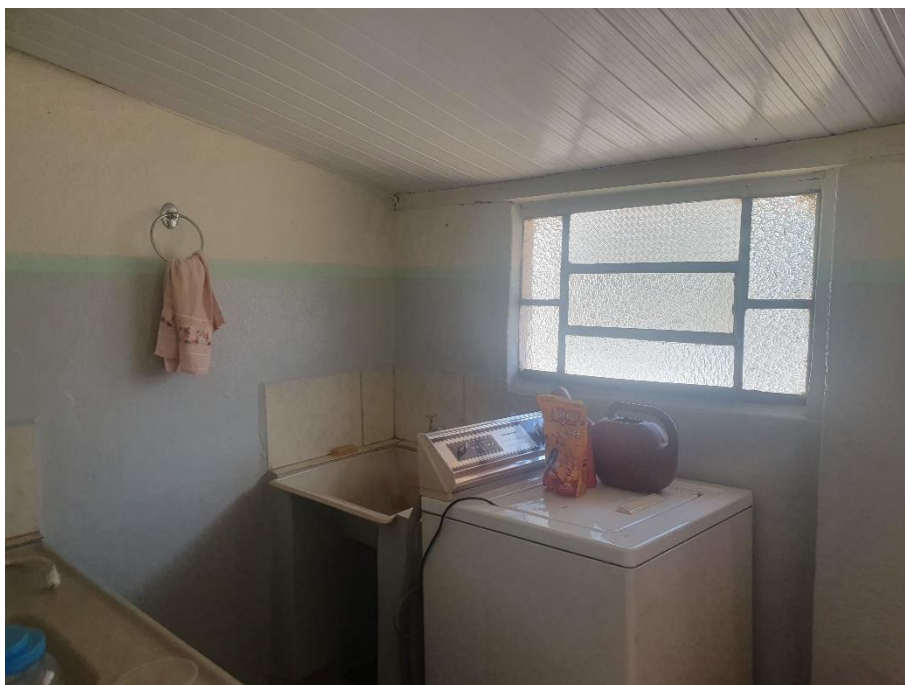
**Foto 07/429 – Área de serviço** – Piso cimentado vermelhão, paredes com reboco, forro em PVC, com mancha de umidade de percolação na parede lateral.

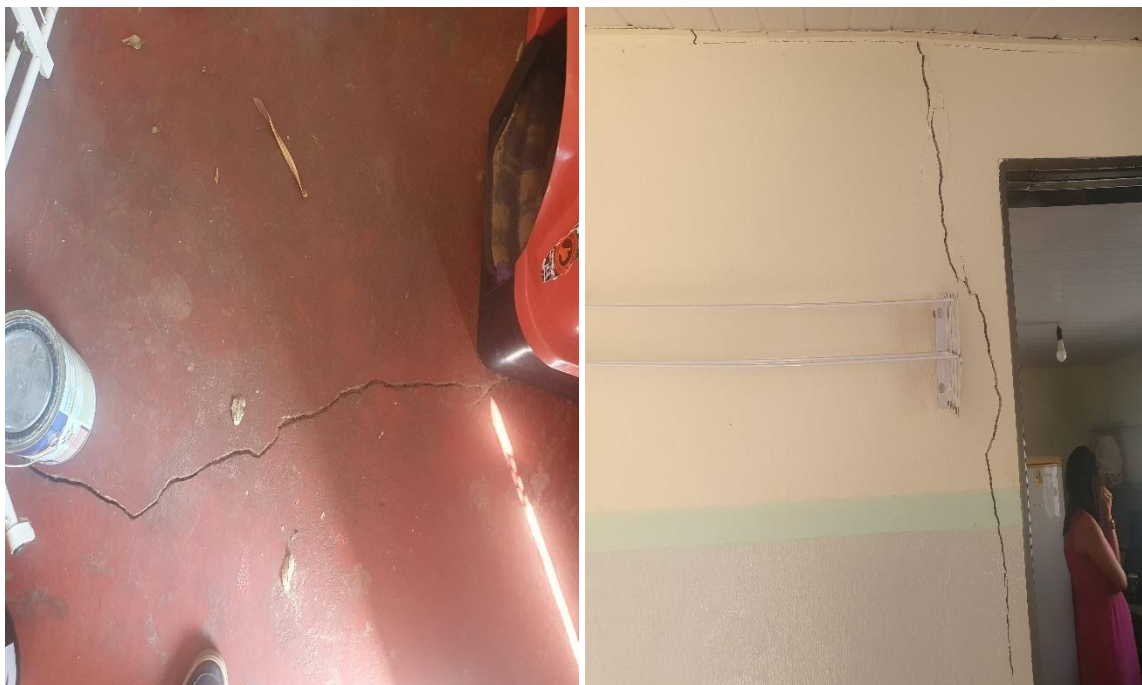
**Foto 08 e 09/429 – Área de serviço –** Piso com trinca de recalque que se estende pela parede de fundos.

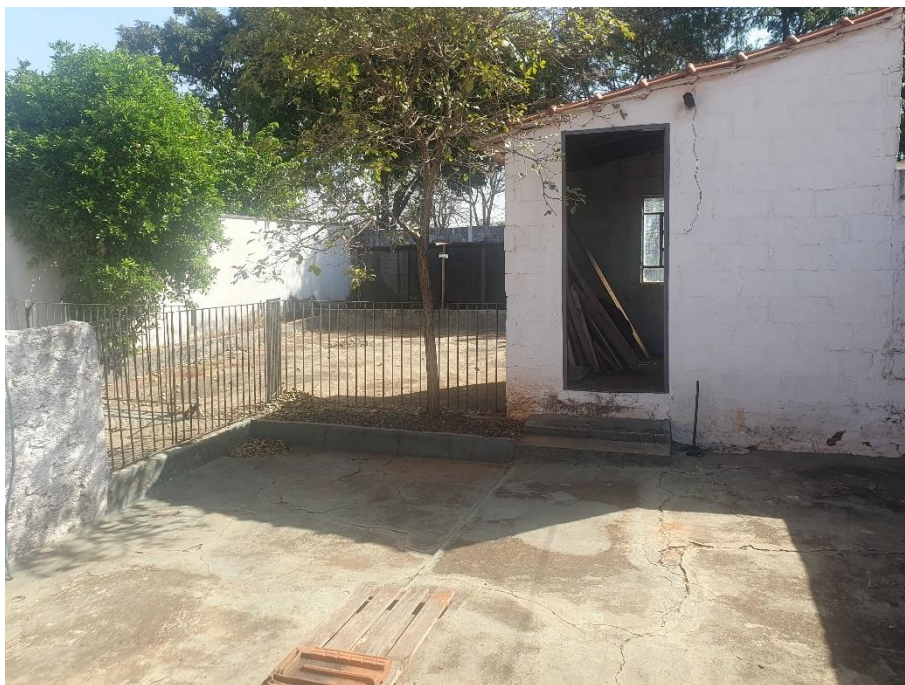
**Foto 10/429 – Fundos e Depósito –** Piso cimentado com algumas trincas de dilatação, paredes com reboco, se-  
forro em mau estado de conservação.

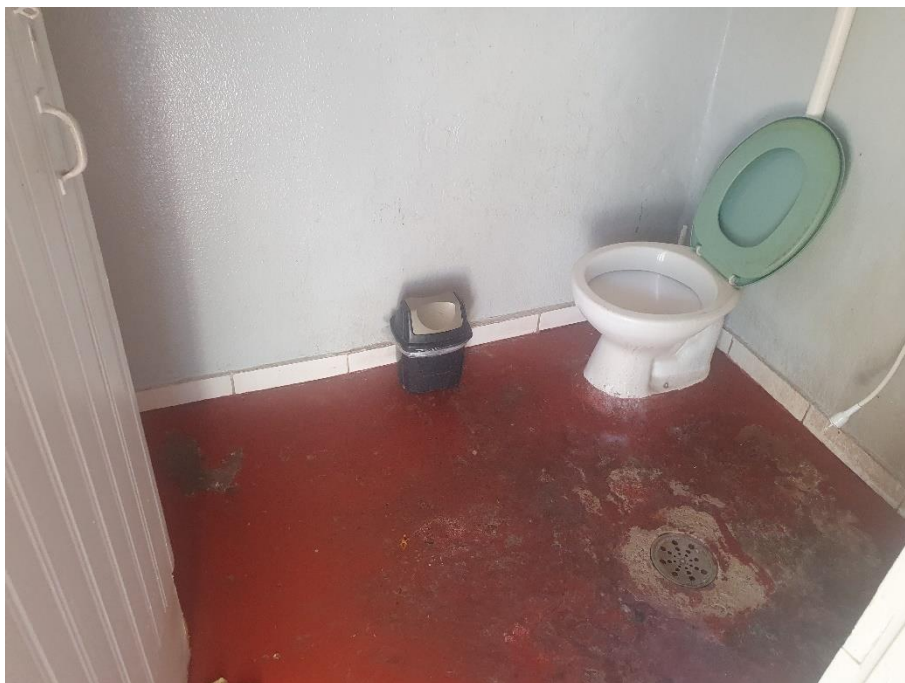
**Foto 11/429 – Banheiro** – Piso cimentado vermelhão, forro em pvc, com chuveiro, vaso e caixa de descarga.

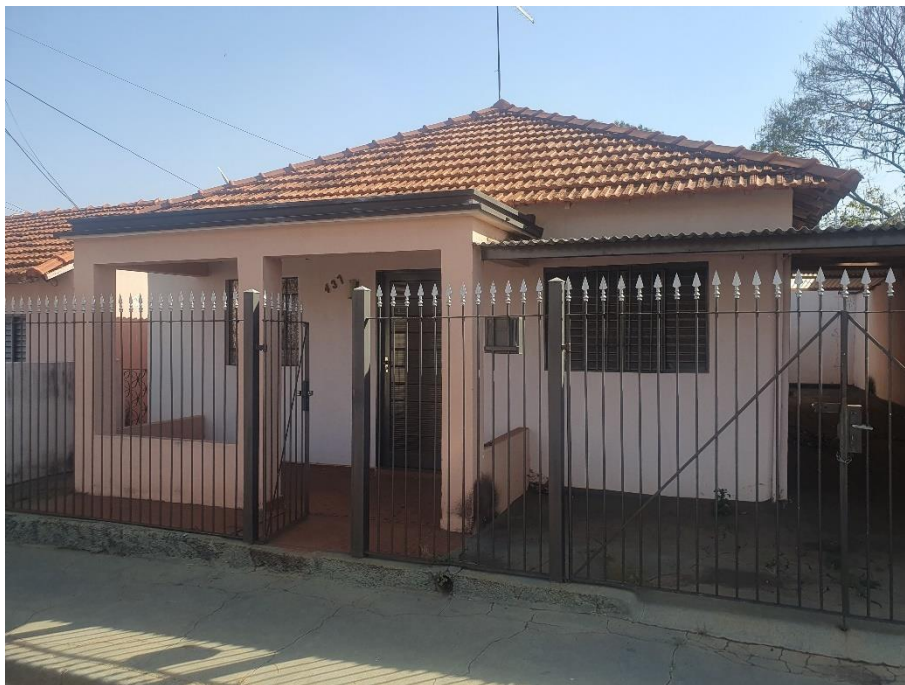
**Foto 01/437 - Fachada Frontal** contendo calçada publica pavimentada em concreto, com gradil metálico em boas condições, paredes com reboco pintadas em pintura látex, e gradis e esquadrias pintados em pintura grafite, portas e janelas metálicas com vedação em vidro, telhado em telha francesa sem sinais de selagem (depressões).

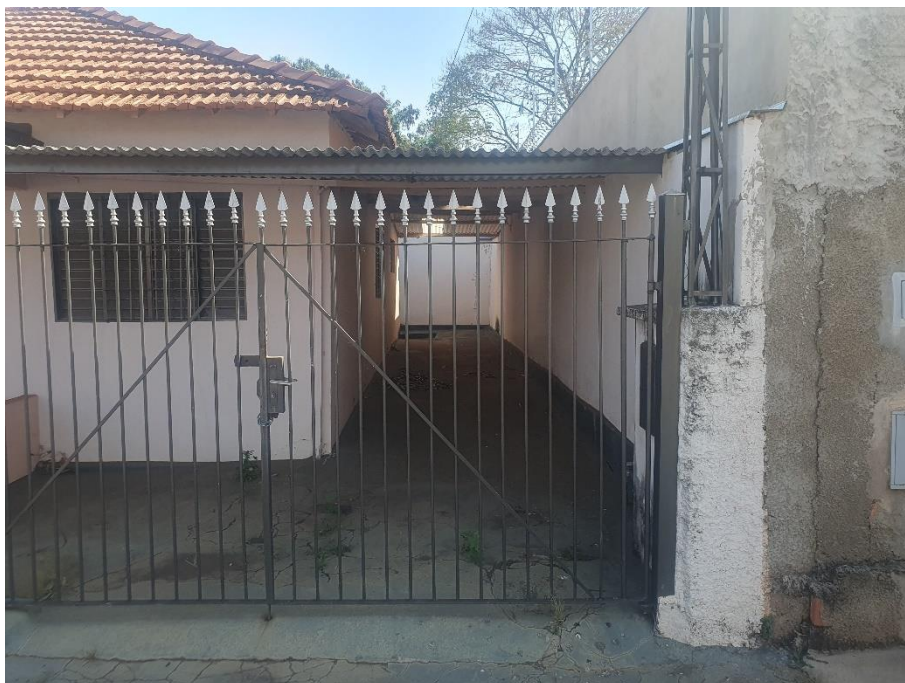
**Foto 02/437 – Corredor Lateral** contendo piso pavimentado em concreto com algumas rachaduras de dilatação. Na lateral consta também uma garagem com estrutura em telha de fibrocimento, contendo algumas telhas faltantes e outras quebradas.

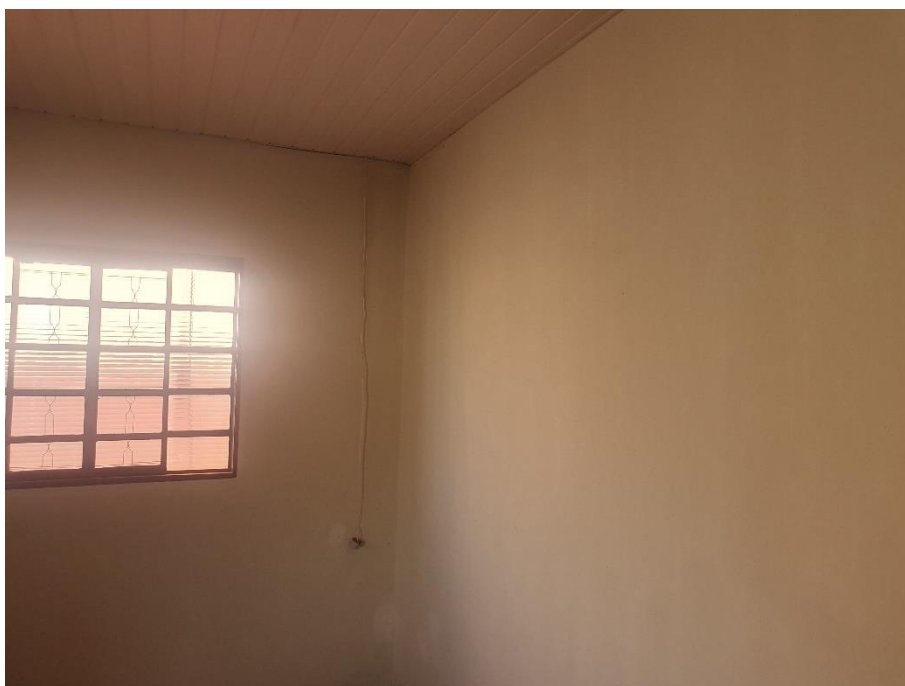
**Foto 03/437 – Sala** contendo piso cerâmico vermelho, paredes rebocadas e forro em pvc.

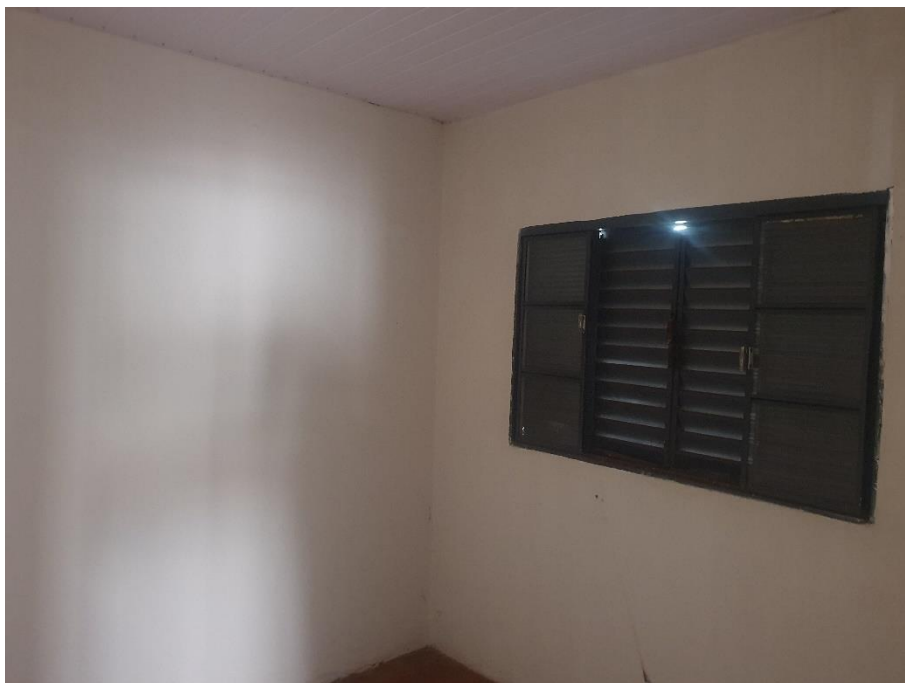
**Foto 04/437 – Quarto 1** - contendo piso cerâmico vermelho, paredes rebocadas e forro em pvc.

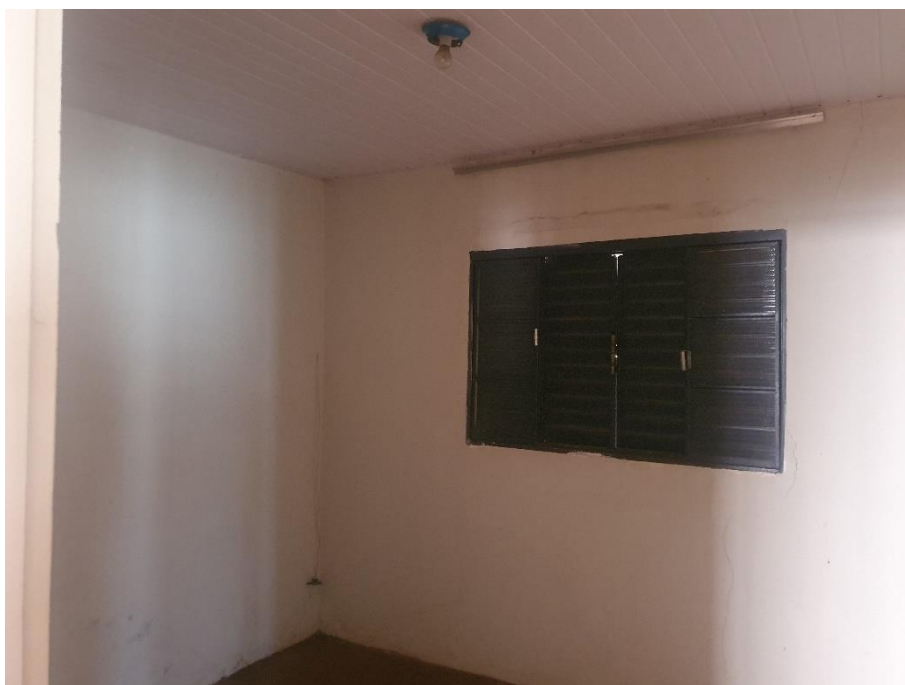
**Foto 04/437 – Quarto 2** - contendo piso cerâmico vermelho, paredes rebocadas e forro em pvc, presença de algumas trincas de dilatação.

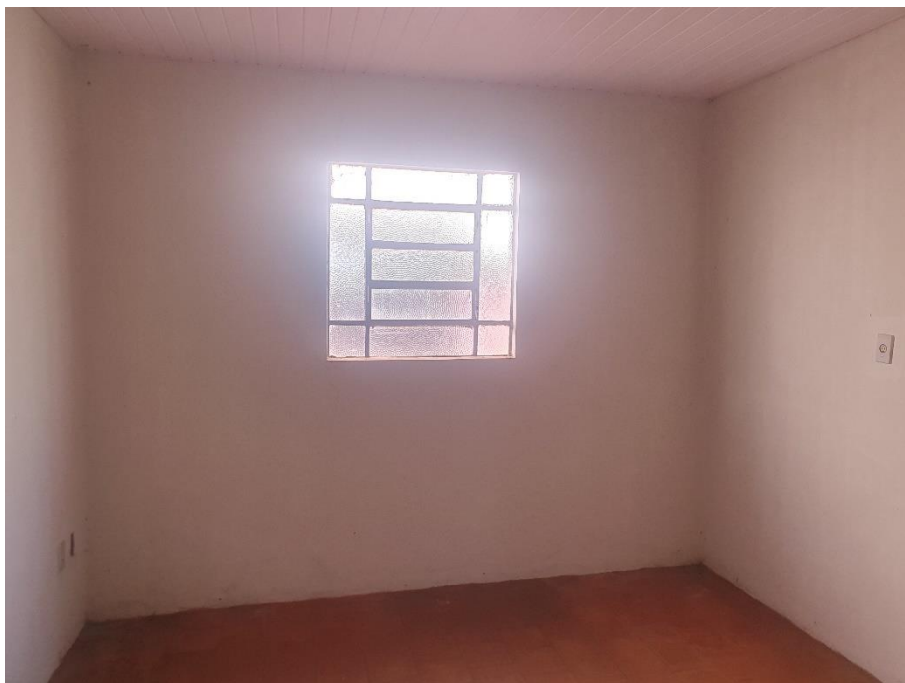
**Foto 05/437 – Sala de Jantar** - contendo piso cerâmico vermelho, paredes rebocadas e forro em pvc.

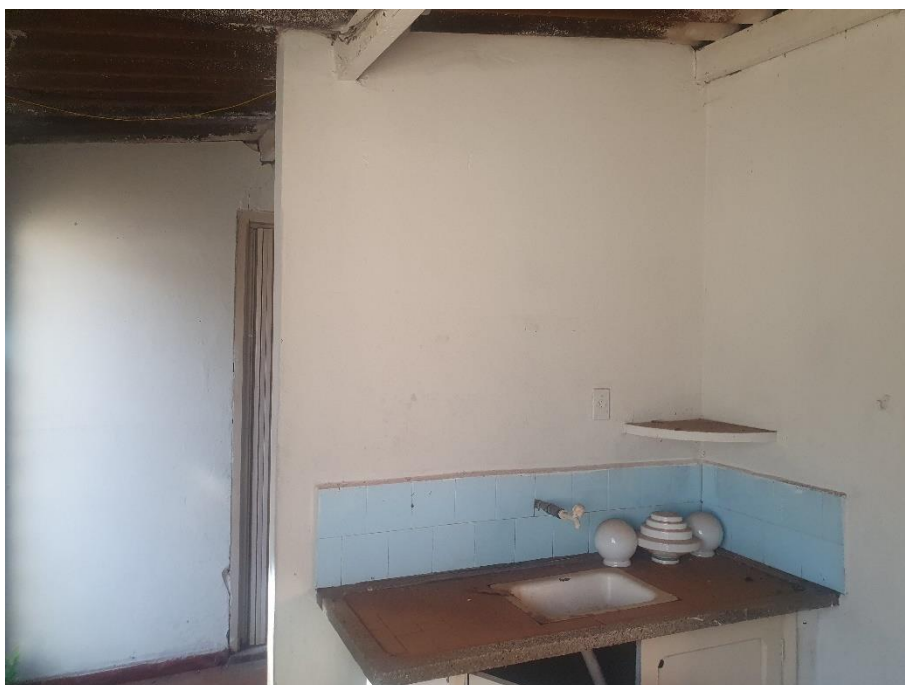
**Foto 06/437 – Cozinha** - contendo piso cerâmico vermelho, paredes rebocadas sem forro.

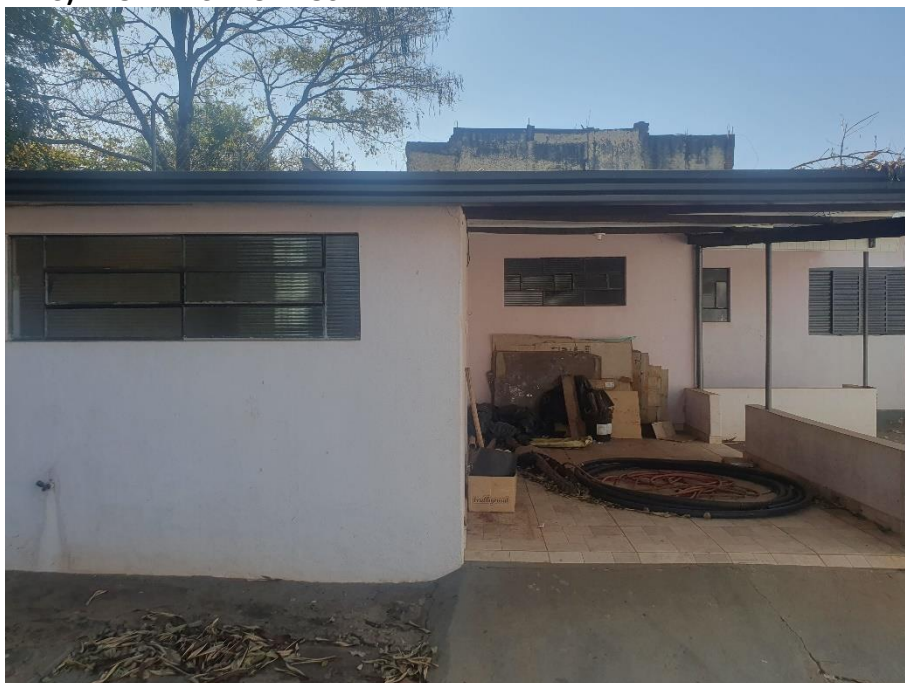
**Foto 01/437 fundos – Fachada frontal** demonstrando piso em concreto área com cobertura e calhas e rufos para captação pluvial, paredes rebocadas e portas e janelas metálicas com fechamento em vidro.

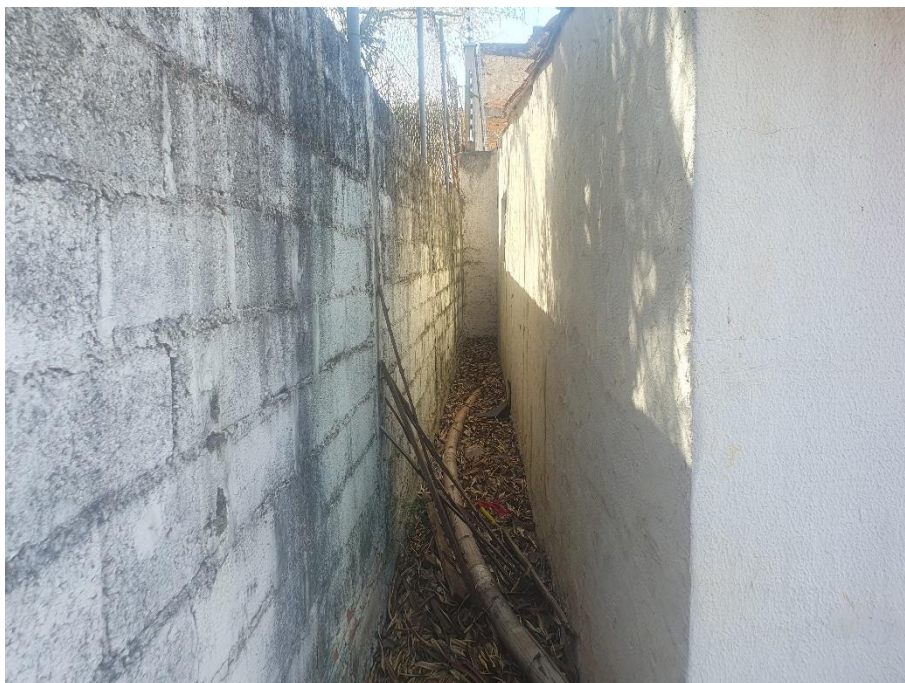
**Foto 02/437 fundos – Corredor lateral** da casa demonstrando piso em concreto, paredes rebocadas.

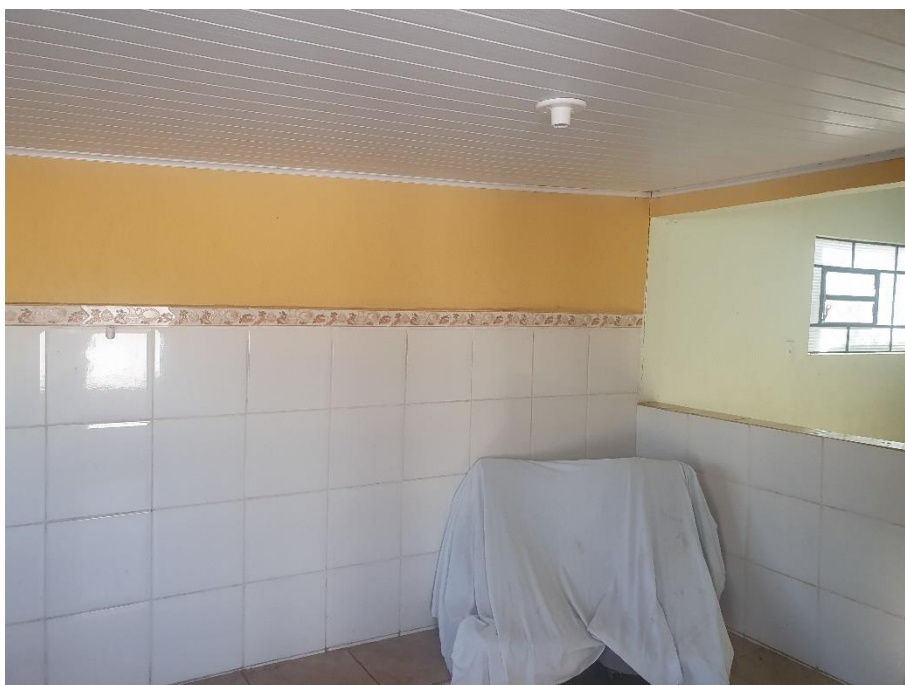
**Foto 03/437 fundos – Cozinha** Integrada com sala de estar, piso cerâmico, paredes rebocadas com revestimento em azulejo a meia altura, forro em pvc.

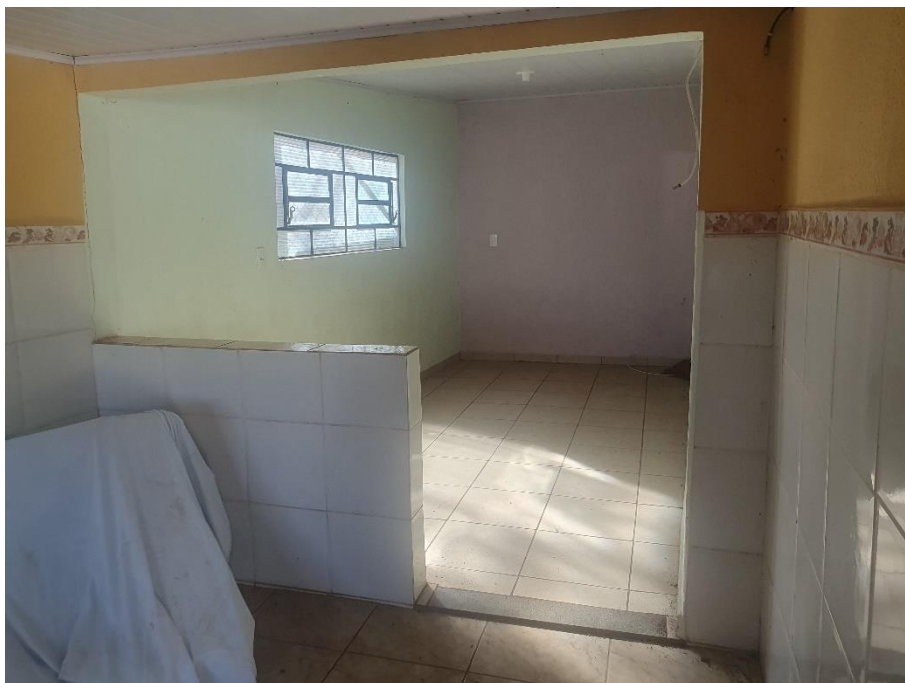
**Foto 04/437 fundos – Cozinha Integrada com sala de estar**, piso cerâmico, paredes rebocadas com revestimento em azulejo a meia altura, forro em pvc.

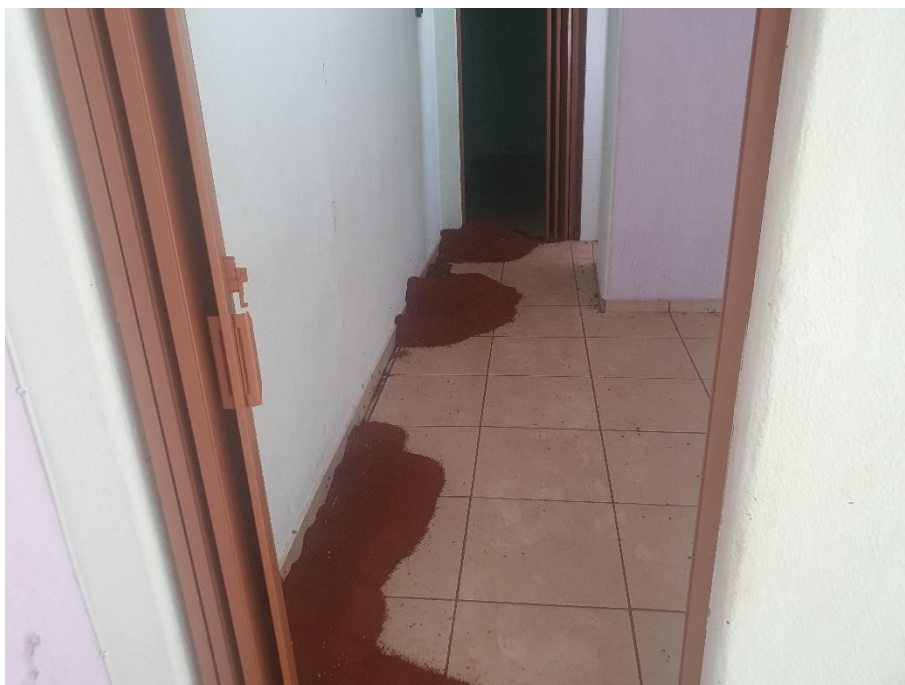
**Foto 05/437 fundos – Sala**, piso cerâmico, paredes rebocadas, forro em pvc, presença de formigueiros no interior da casa, paredes com trincas de recalque.

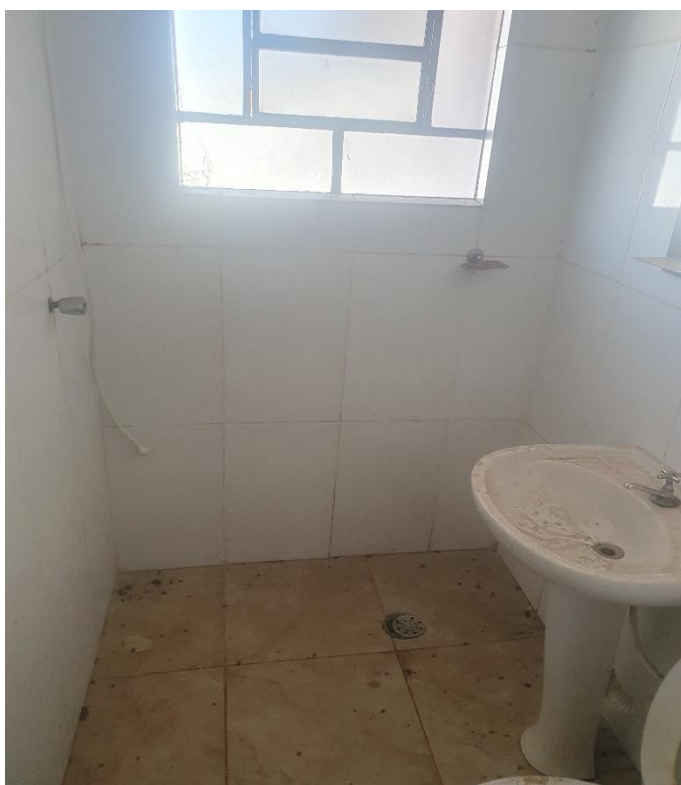
**Foto 06/437 fundos – Banheiro, piso cerâmico, paredes em azulejo até o forro, forro em pvc.**

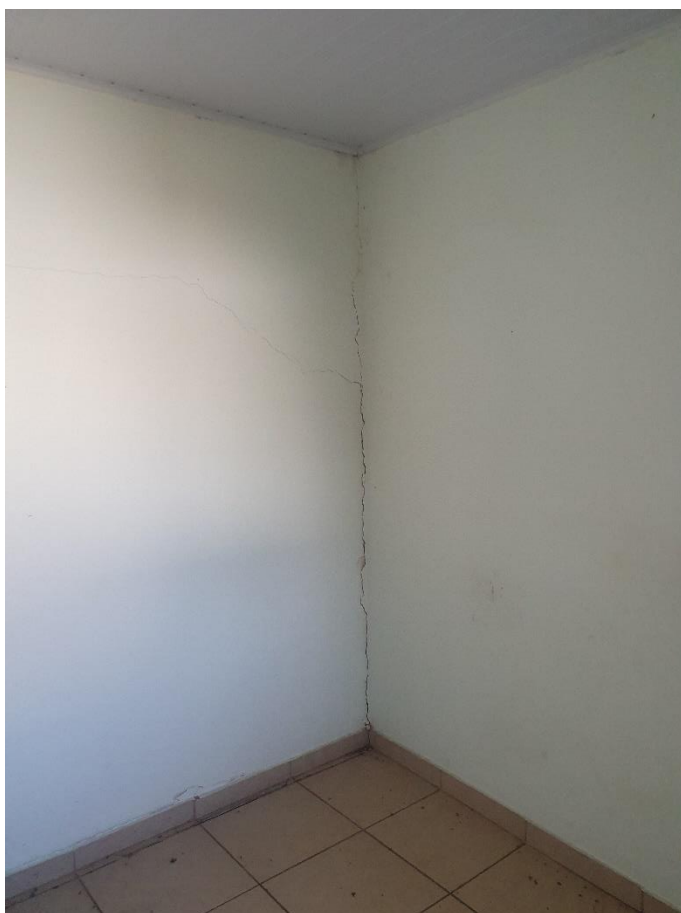
**Foto 07/437 fundos – Quarto, piso cerâmico, paredes com reboco, forro em pvc, presença de trinca de recalque**
