**PROCESSO : Nº 0017619-87.2006.8.26.0565**  
**CARTÓRIO : 4º OFÍCIO CÍVEL**  
**AÇÃO : FALÊNCIA DE EMPRESÁRIOS, SOCIEDADES EMPRESARIAIS, MICROEMPRESAS E EMPRESAS DE PEQUENO PORTE – RECUPERAÇÃO JUDICIAL E FALÊNCIA**  
**REQUERENTE: DARCI CHACON**  
**REQUERIDO : PROGRESSO PRESTAÇÃO DE SERVIÇOS LTDA.**

**L A U D O**

## CAPÍTULO III – VISTORIA

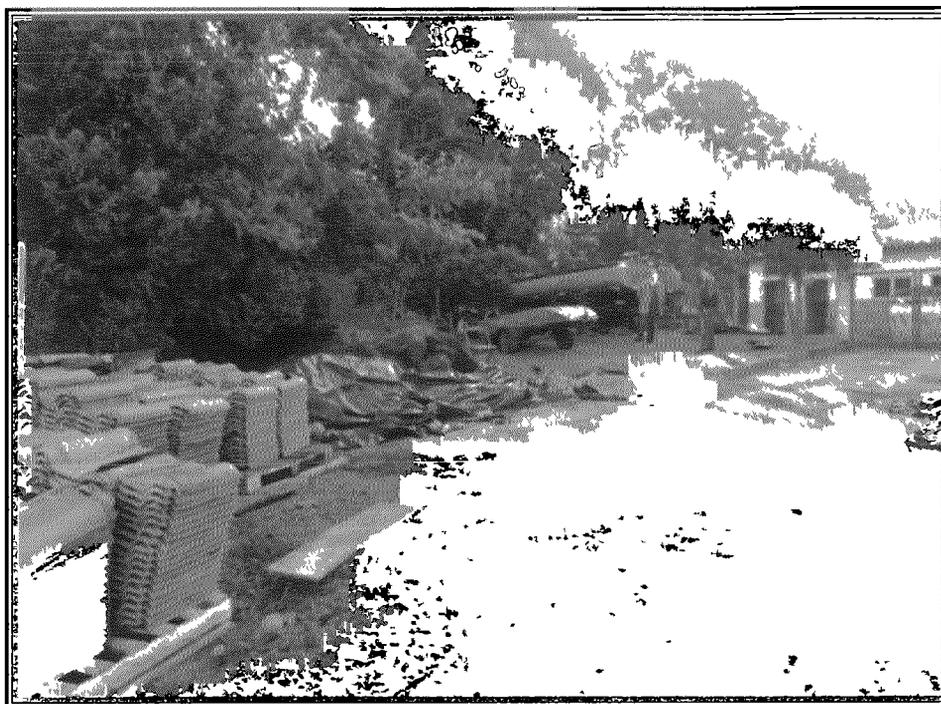
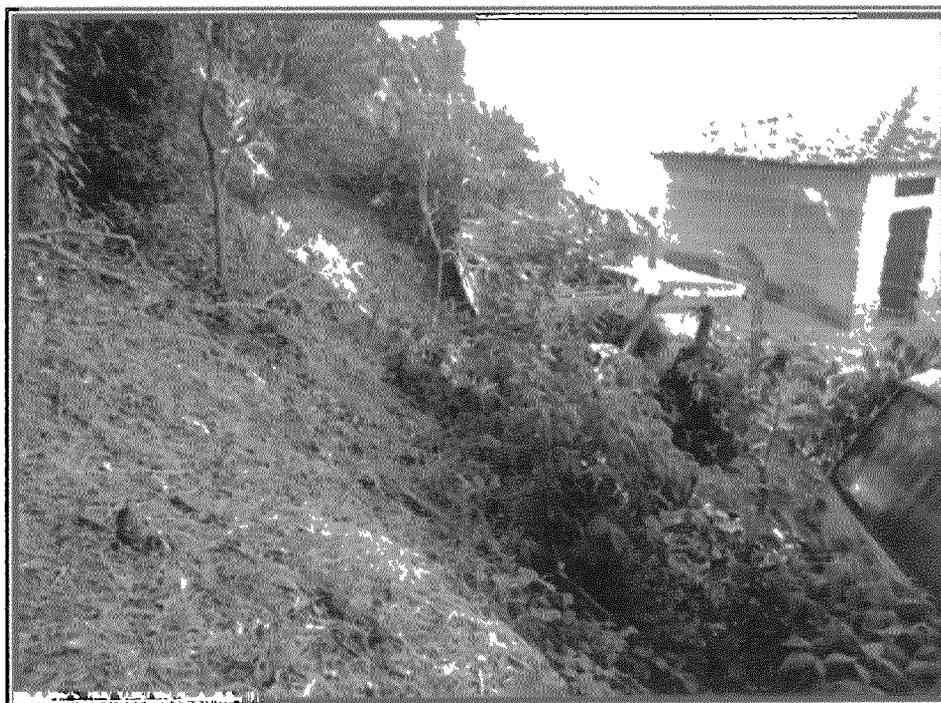
**Vista do local onde se encontravam os bens avaliandos.**

**Outra vista do local onde se encontravam os bens avaliando.**

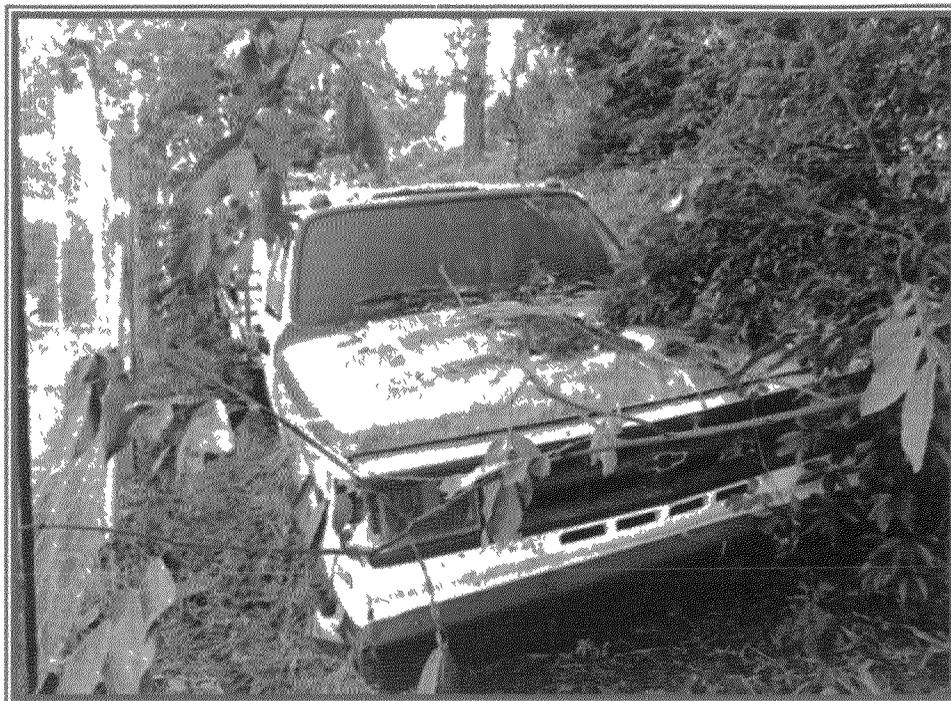
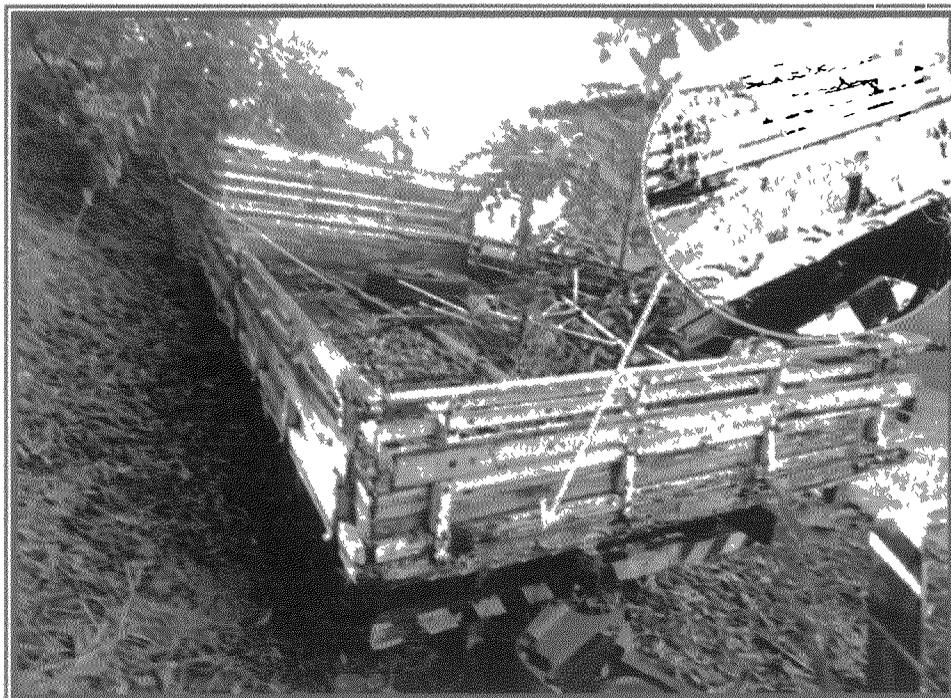
**Caminhão Chevrolet, Modelo D 6.000, Ano 1995, placa BYE-7455.**

**Caminhão Chevrolet, Modelo D 6.000, Ano 1995, placa BYE-7455, detalhe do número da placa.**

- Caminhão marca Chevrolet, modelo 6000 Custom, cor branca, ano / modelo 1995, placa BYE-7455, e conforme laudo técnico de 01 de abril de 2014, às fls 3 317, encontrava-se funcionando, contudo, quando da vistoria deste perito, apresentou-se sem condições de funcionamento, pintura da cabine e da tampa do motor comprometida por estar parada a céu aberto, o vidro da porta do motorista aberto, possibilitando a entrada de água de chuva e animais silvestres, bancos e tapetes necessitando de substituição, com a forração deteriorada pela entrada de água de chuva e a sua estrutura metálica com corrosão acentuada, carroceria de madeira deteriorada pela falta de manutenção, pneus necessitando de substituição devido à falta de uso, a borracha se deteriora com o tempo, se não houver uso do veículo e com os sistemas mecânicos comprometidos pela falta de uso,

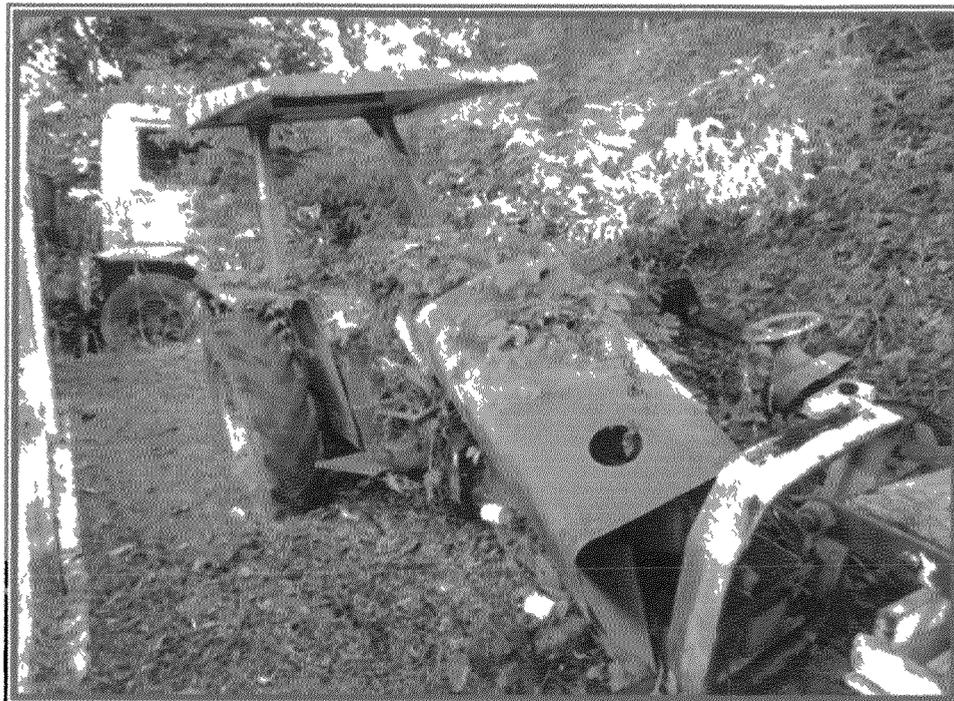
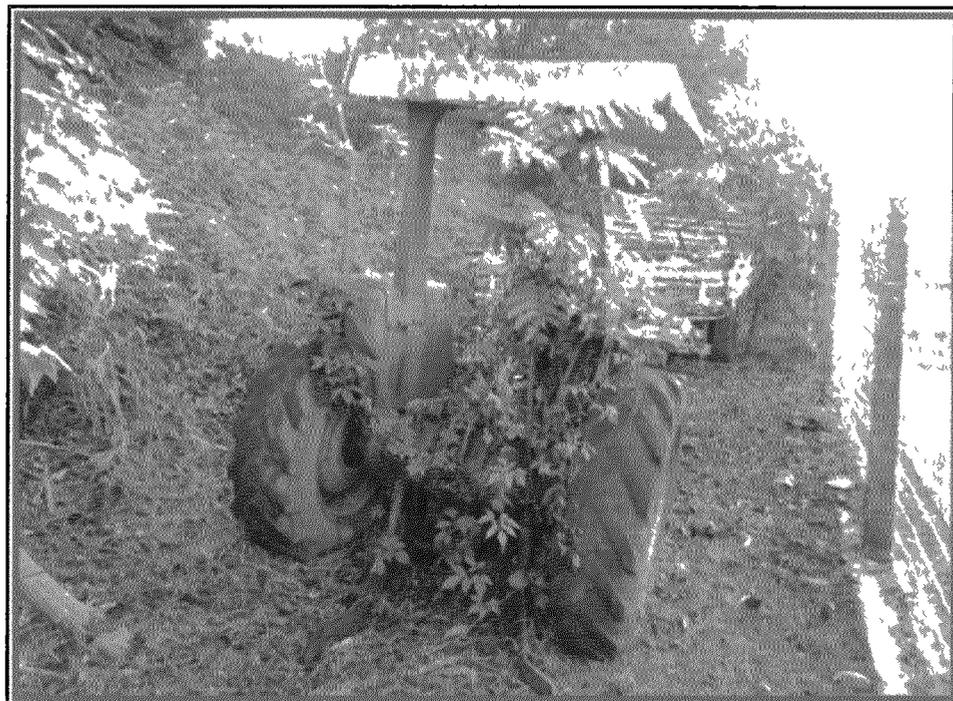
**Trator Massey Ferguson MF 265.**

- Trator leve marca Massey Ferguson, modelo 265, este modelo de trator foi fabricado entre os anos de 1975 e 1983, que, conforme laudo técnico de 01 de abril de 2014, às fls 3.317, estava com o motor travado, estava parcialmente desmontado, sem os componentes de proteção do motor, o radiador de água de arrefecimento, painel de instrumentos danificado, e com os sistemas mecânicos comprometidos pela falta de uso, sendo considerado como sucata por este perito,

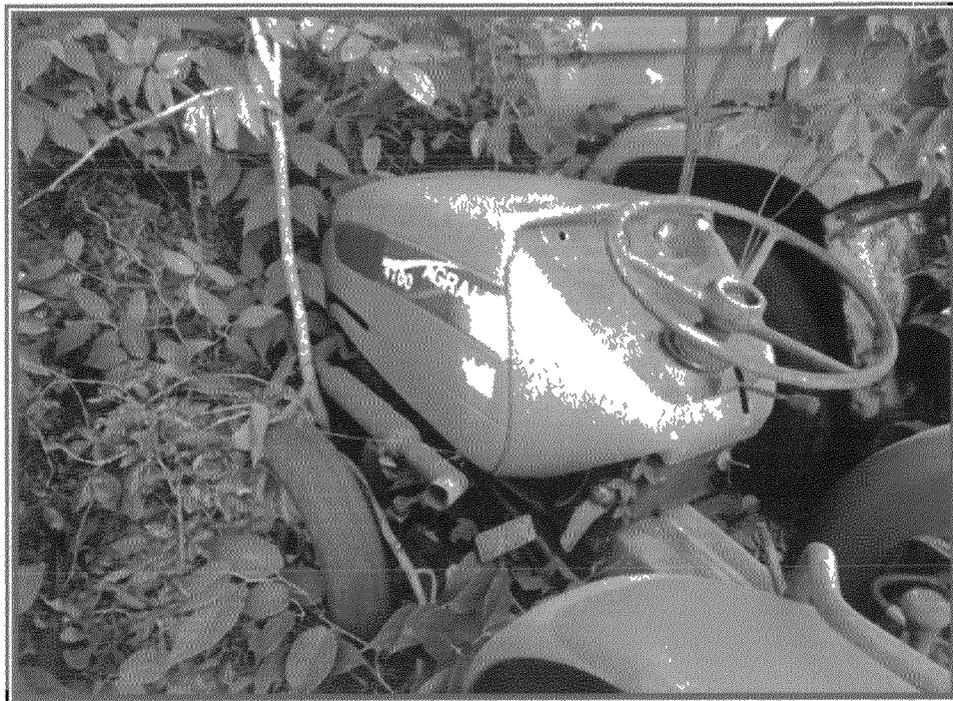
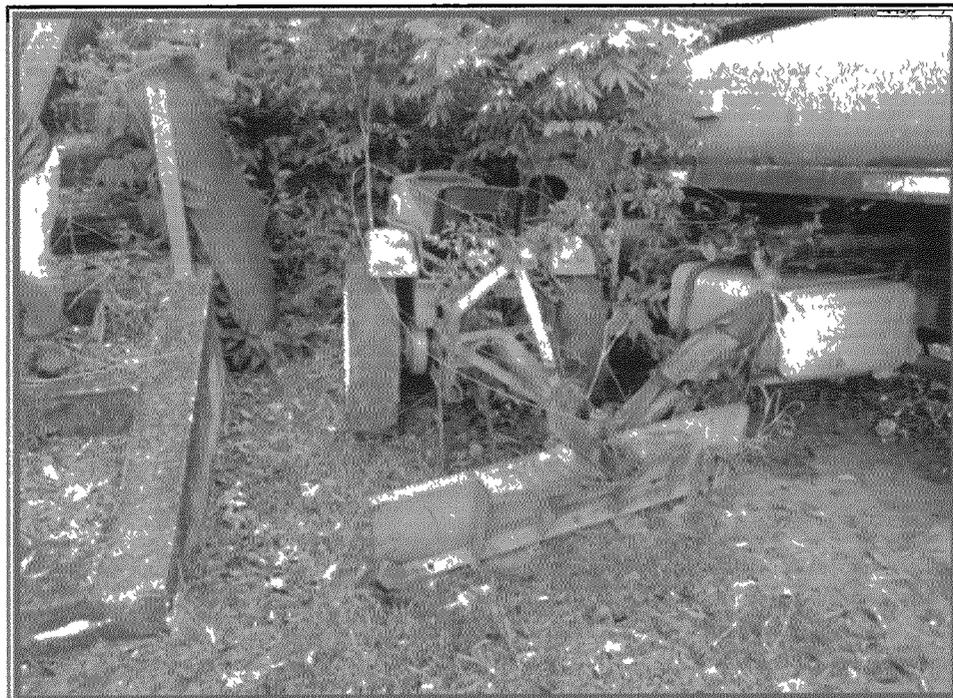
**Trator Agrale 4100.**

- Trator marca Agrale, modelo 4100 que, conforme laudo técnico de 01 de abril de 2014, às fls 3 318, estava em funcionamento, e na vistoria não foi possível verificar se estava funcionando, e, pelas lanternas traseiras o ano de fabricação é anterior a 2003, quando houve a mudança desses itens, e com os sistemas mecânicos comprometidos pela falta de uso,

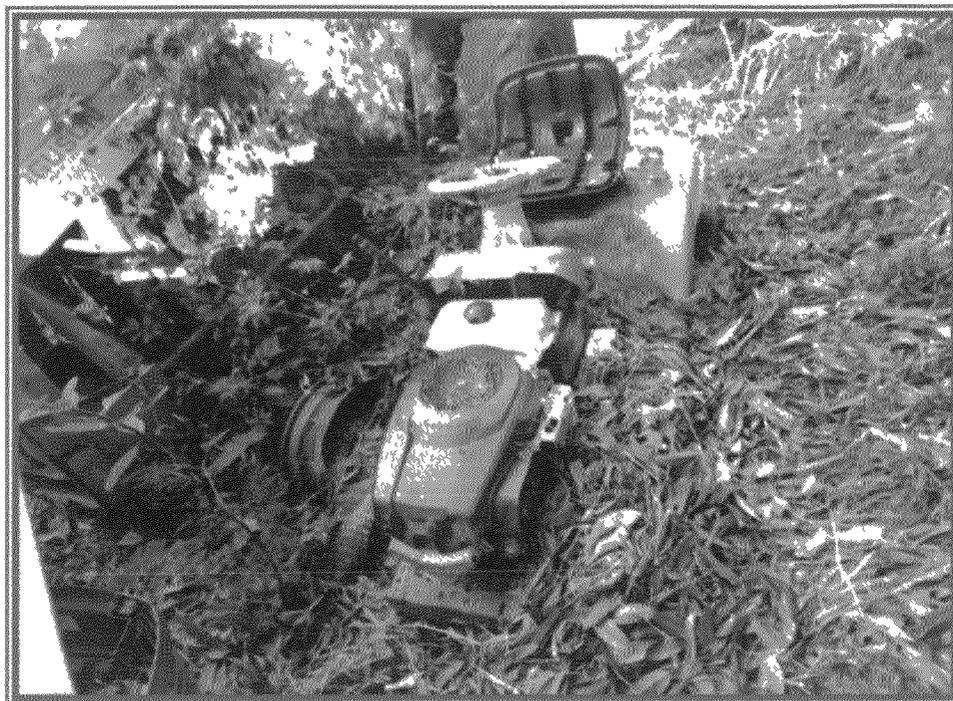
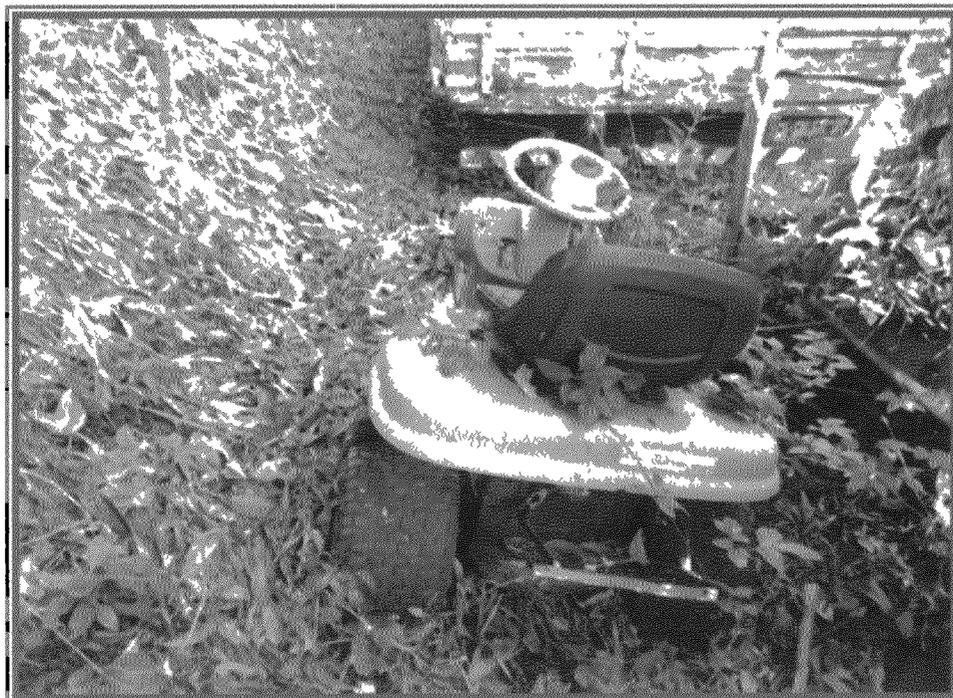
**Trator roçadeira Husqvarna, modelo LT 151.**

- Trator cortador de grama marca Husqvarna, modelo LT151 que, conforme laudo técnico de 01 de abril de 2014, às fls. 3 318, apresentava-se em funcionamento, e na vistoria não foi possível verificar se estava funcionando, apresentava-se sem a cobertura do motor, banco sem forração, painel de instrumentos danificado e com os sistemas mecânicos comprometidos pela falta de uso;

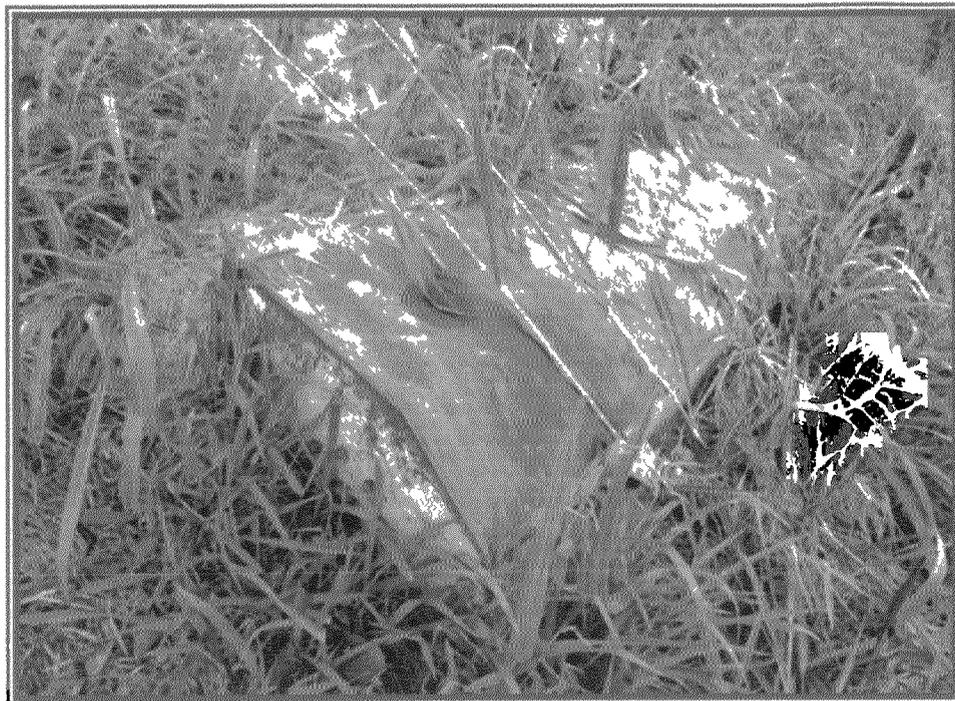
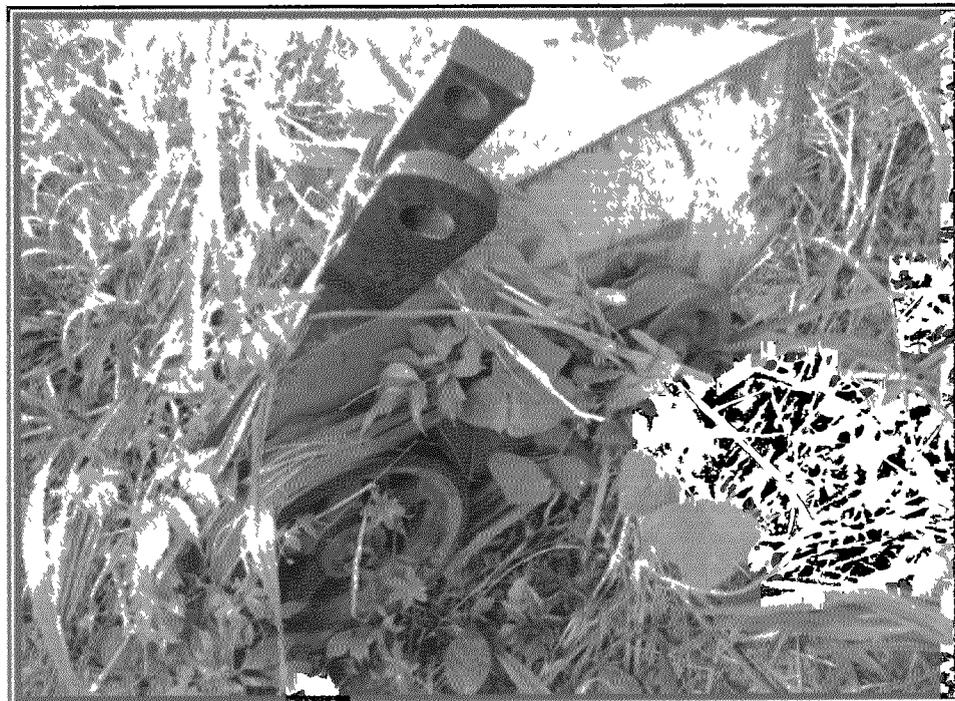
**Implemento roçadeira Triton.**

- Implemento roçadeira Triton que, conforme laudo técnico de 01 de abril de 2014, às fls 3 318, estava em funcionamento, não foi possível verificar se funcionava, e com os sistemas mecânicos comprometidos pela falta de uso,

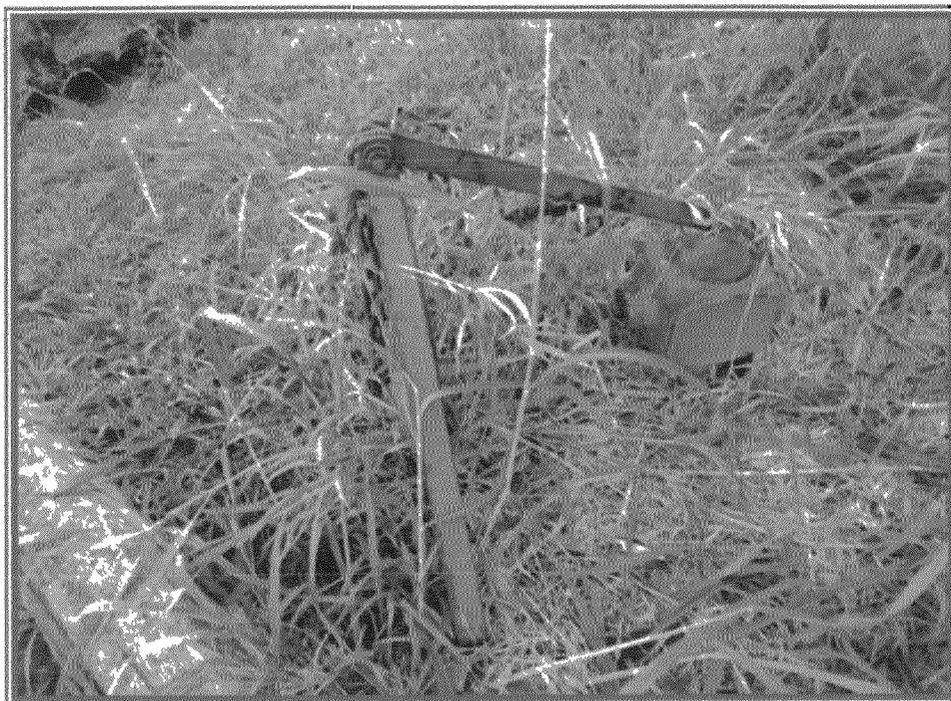
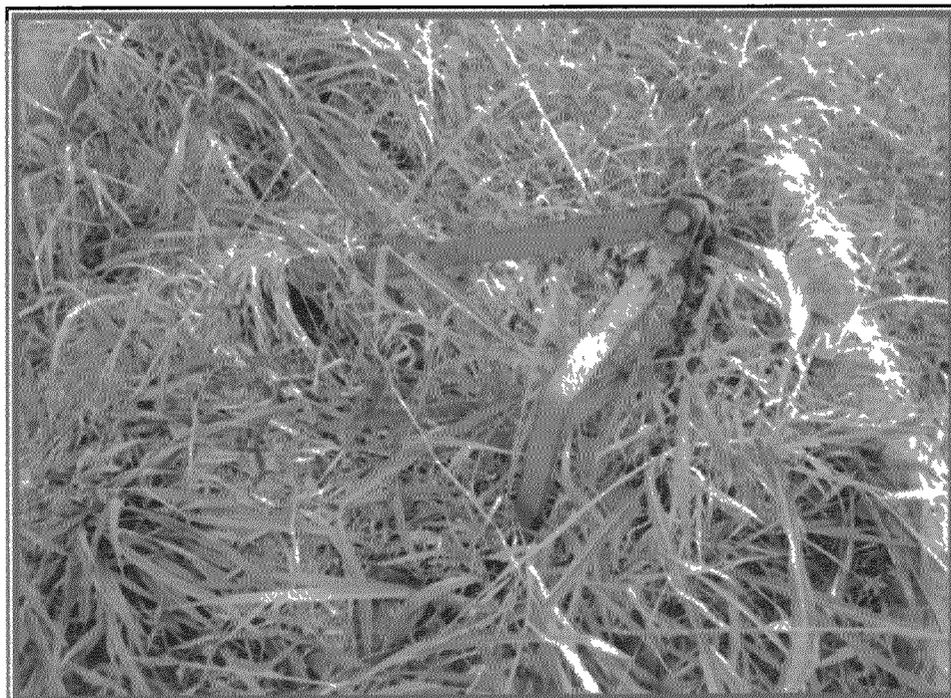
**Implemento roçadeira Lavrale – 1.**

**Implemento roçadeira Lavrale – 2.**

- Implemento roçadeira, Lavrale que, conforme laudo técnico de 01 de abril de 2014, às fls 3 318, estava em funcionamento, não foi possível verificar se funcionava, e com os sistemas mecânicos comprometidos pela falta de uso,

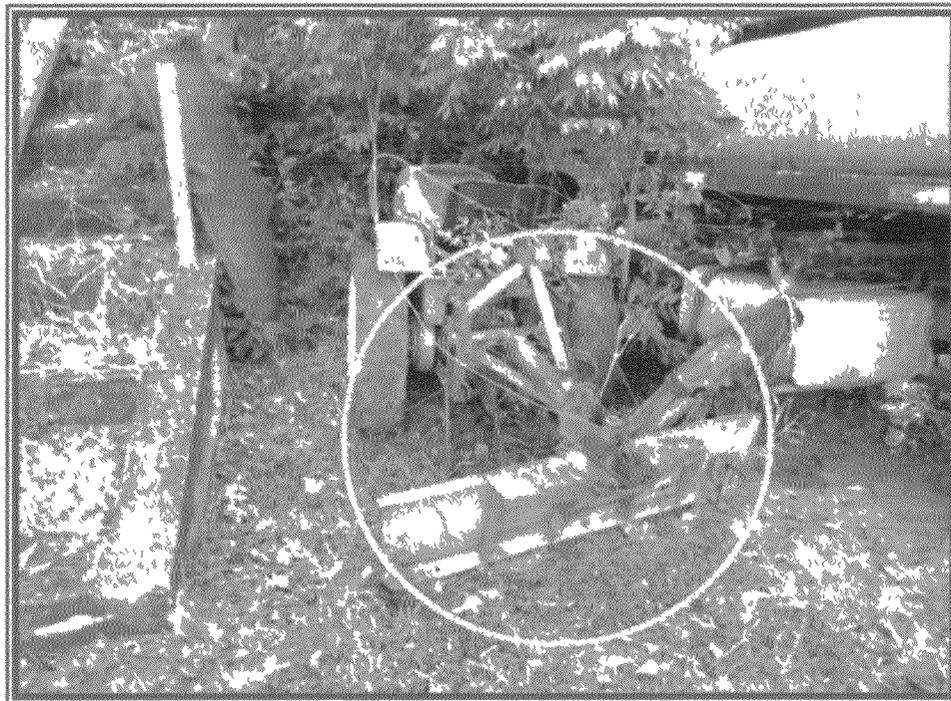
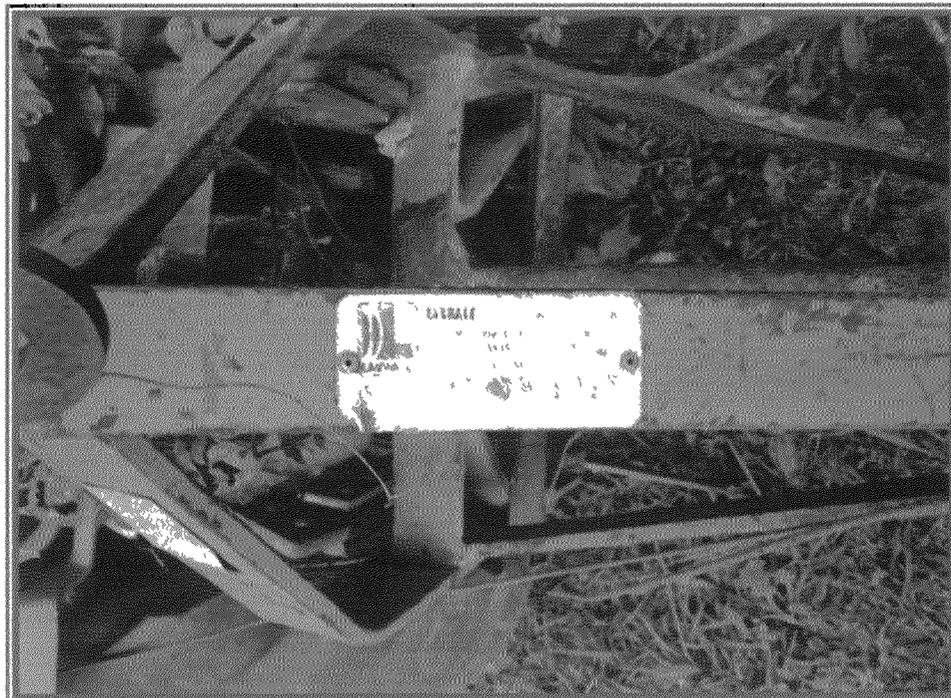
**Implemento nivelador de piso Lavrale, o círculo indica o implemento.**

**Plaqueta de identificação do fabricante e ano de fabricação do Implemento nivelador de piso Lavrale.**

- Implemento nivelador de piso, Lavrale, ano de fabricação 1997 que, conforme laudo técnico de 01 de abril de 2014, às fls 3 318, encontrava-se em funcionamento, não foi possível verificar se funcionava, e com os sistemas mecânicos comprometidos pela falta de uso,

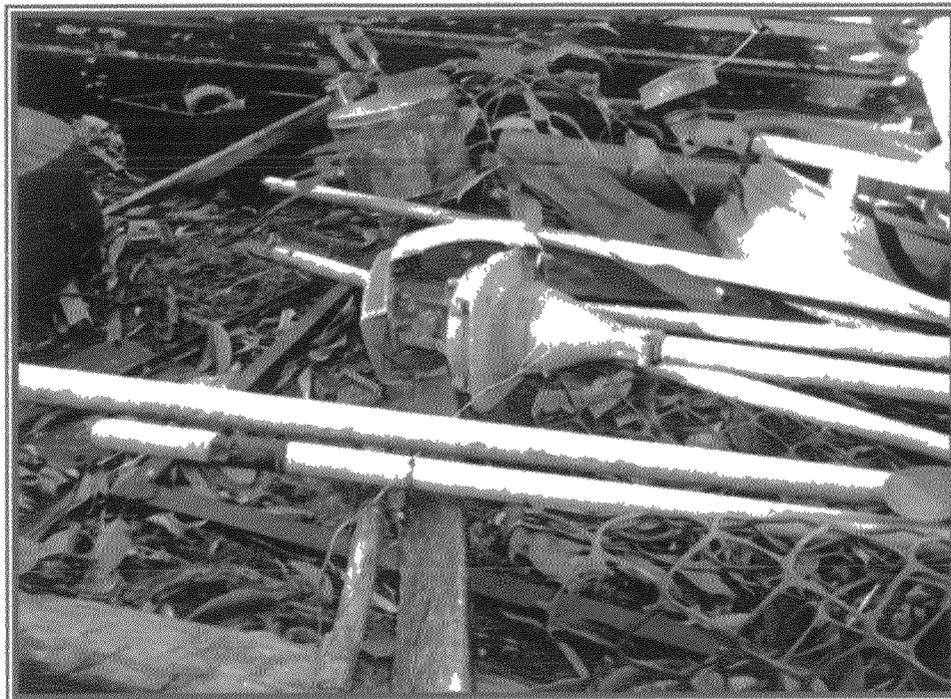
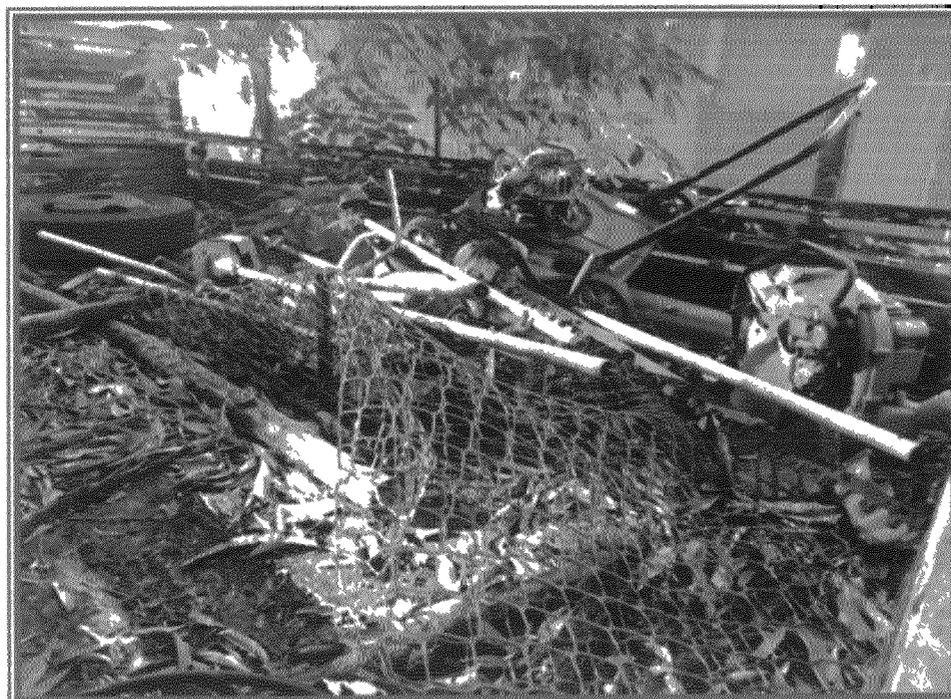
**Roçadeiras.**

**Vista do local onde se encontravam as roçadeiras.**

- Roçadeiras laterais a gasolina que, conforme laudo técnico de 01 de abril de 2014, às fls 3 318, encontravam-se com os motores deteriorados ( sucata ), apenas uma roçadeira estava com o motor instalado, contudo, todas as outras quatro não possuíam motor e apenas os tubos de alojamento do eixo de acionamento do sistema de corte, não sendo possível a sua identificação, consideradas como sucata por este perito,

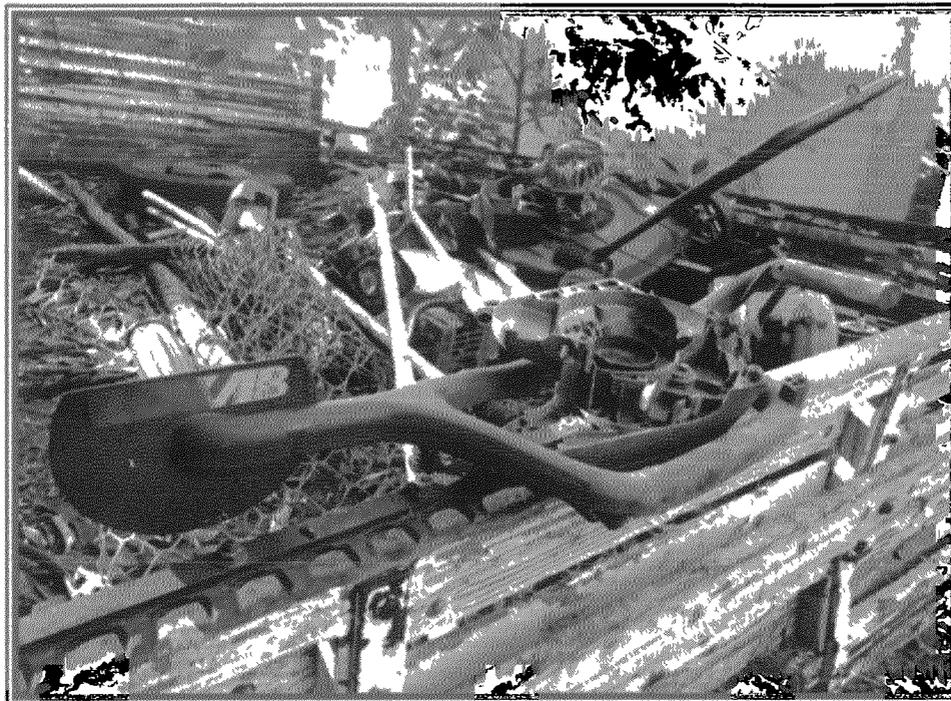
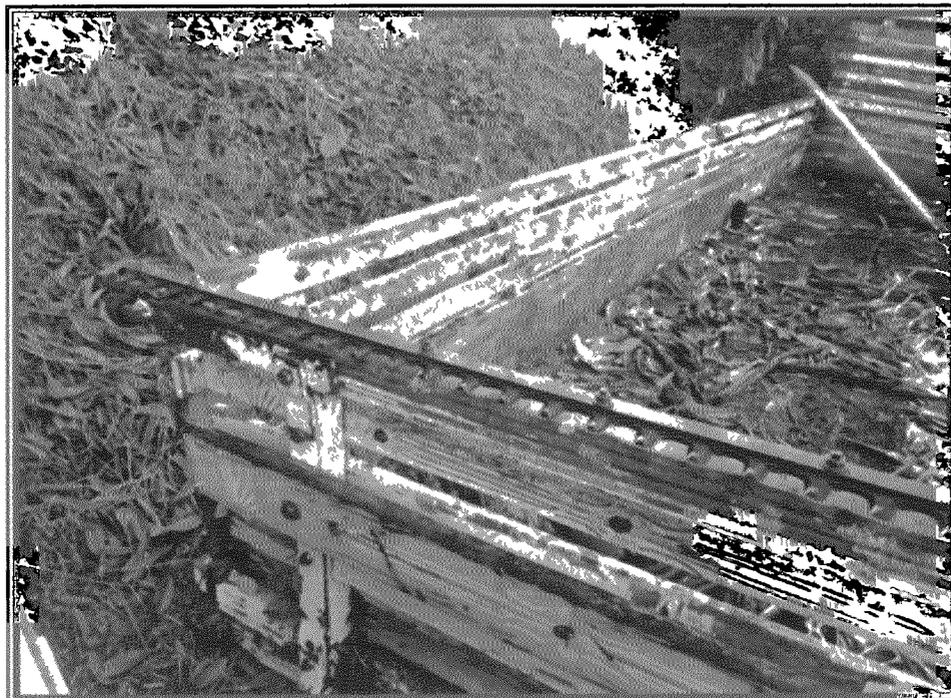
**Aparador de cerca viva.**

**Lâmina simples do aparador de cerca viva.**

- Podador de cerca viva de lâmina simples que, conforme laudo técnico de 01 de abril de 2014, às fls 3 318, estava com o motor deteriorado ( sucata ), sem identificação, sem motor, a lâmina de poda com corrosão severa, considerado como sucata por este perito,

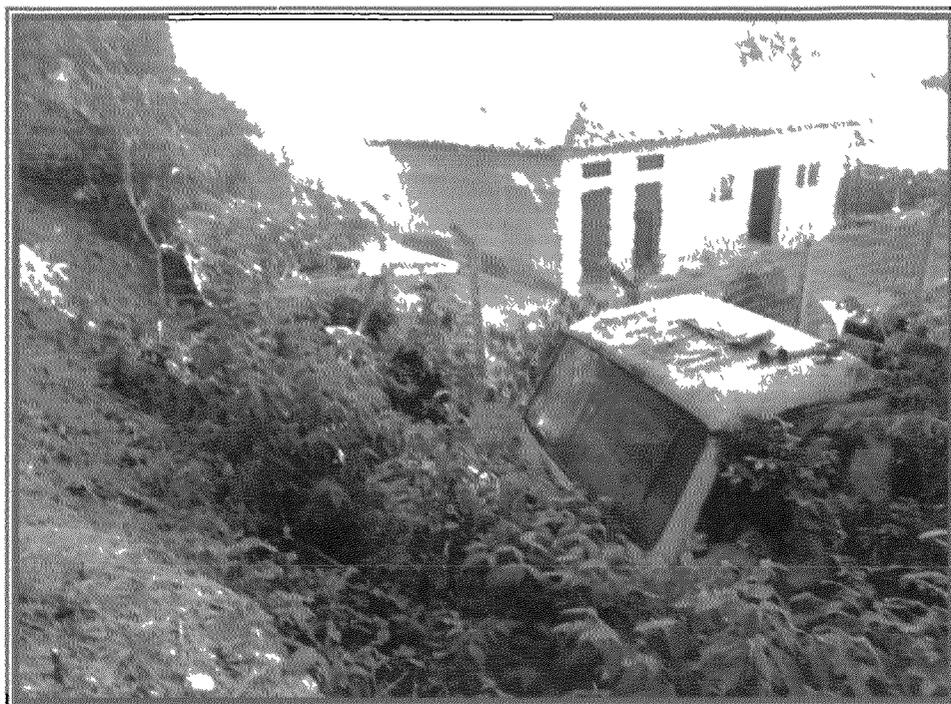
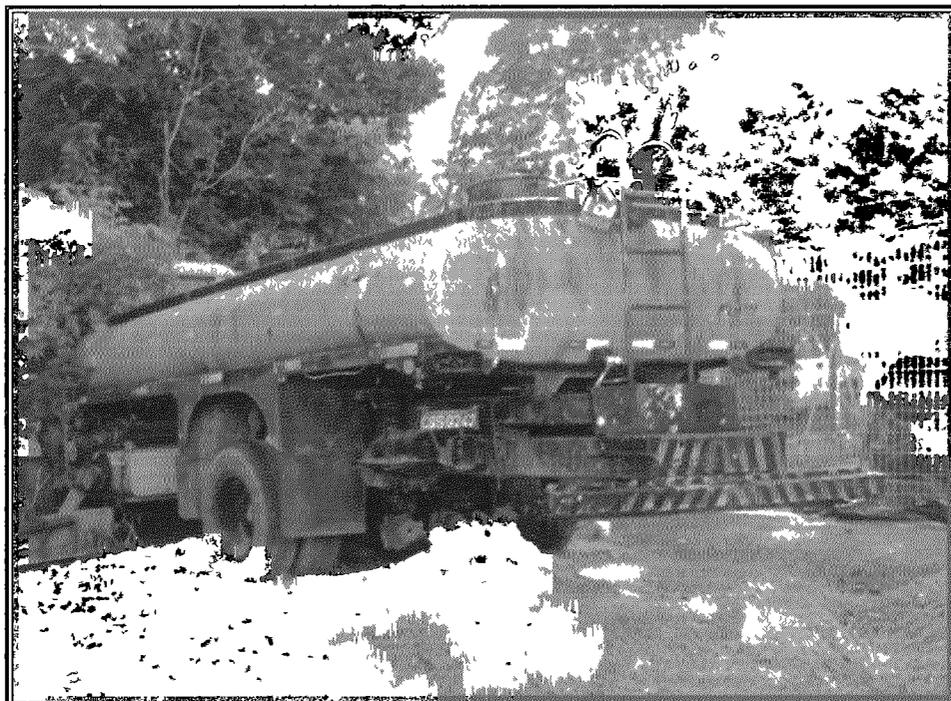
**Caminhão Volkswagen, modelo 13.130, ano 1985, placa CBS – 0242.**

- Caminhão marca Volkswagen, modelo 13-130, cor azul, ano / modelo 1985, placa CBS-0242 que, conforme laudo técnico de 01 de abril de 2014, às fls 3 328, não funcionava, apresentou-se sem condições de funcionamento na data da vistoria, pintura da cabine comprometida por estar parada a céu aberto, tanque de água apresentando pontos de corrosão severa falta de manutenção, pneus necessitando de troca devido à falta de uso, a borracha se deteriora com o tempo, se não houver uso do veículo e com os sistemas mecânicos comprometidos pela falta de uso
