# ***LAUDO TÉCNICO DE AVALIAÇÃO***

Processo nº. 1032046-67.2020.8.26.0602

Ação: Execução de Título Extrajudicial – Taxas Condominiais - Penhora

O presente Laudo Técnico consiste em apurar o valor de mercado do imóvel penhorado identificado pela unidade residencial autônoma n. 33 do conjunto denominado “Residencial Espanha”, situado à Av. Sandro Antonio Mendes n. 1.433, em Sorocaba/SP, objeto da Matrícula 191.360 registrada no 1º CRI local.

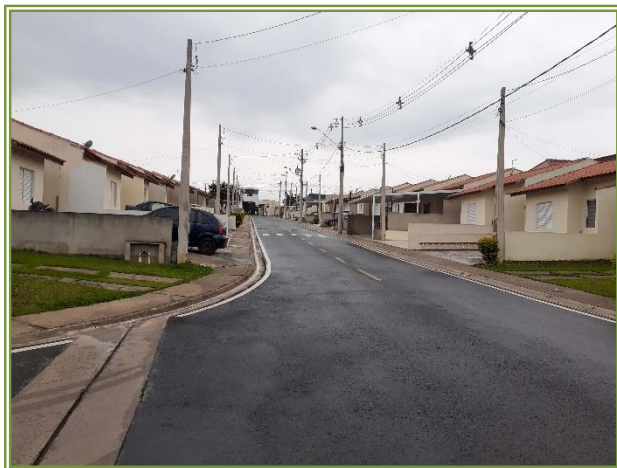
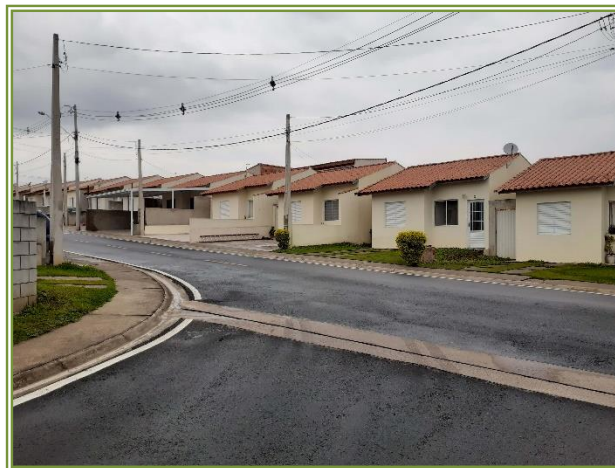
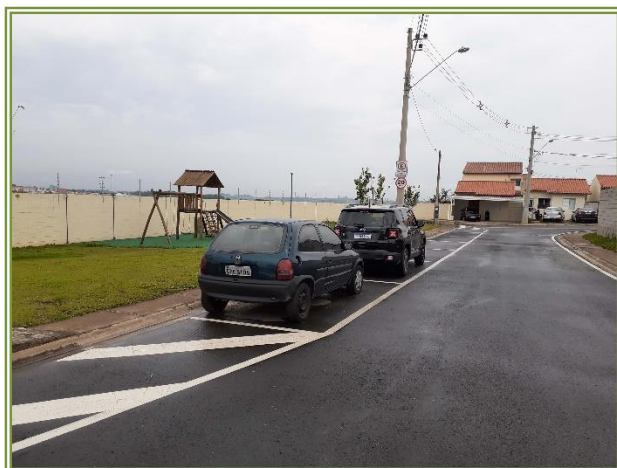
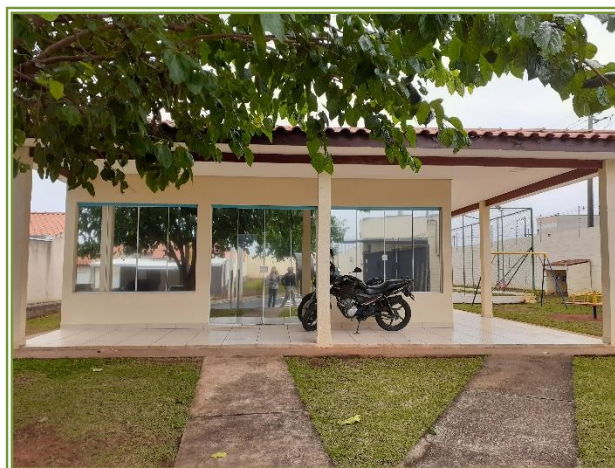
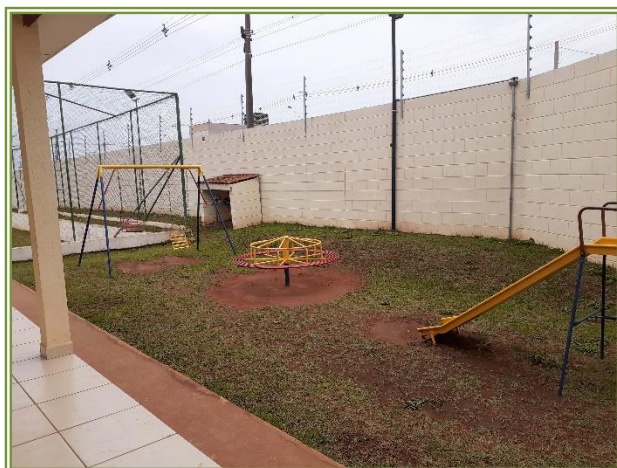
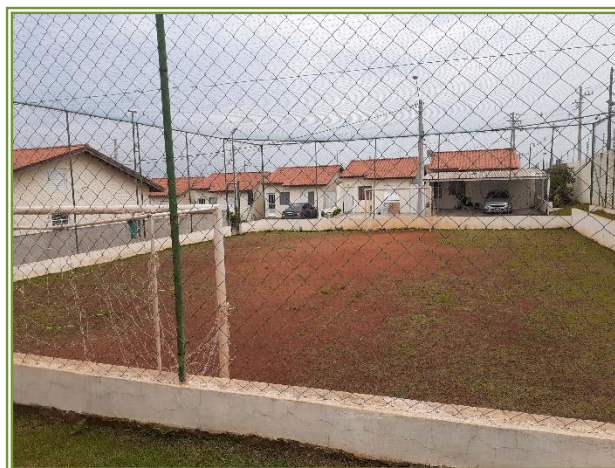
O “Residencial Espanha” trata-se de um condomínio fechado de moradia econômica, composto por 70 casas térreas isoladas abrangendo ainda salão de festas, campo recreativo, playground e acesso por portaria.

As imagens a seguir mostram vistas gerais internas do residencial.

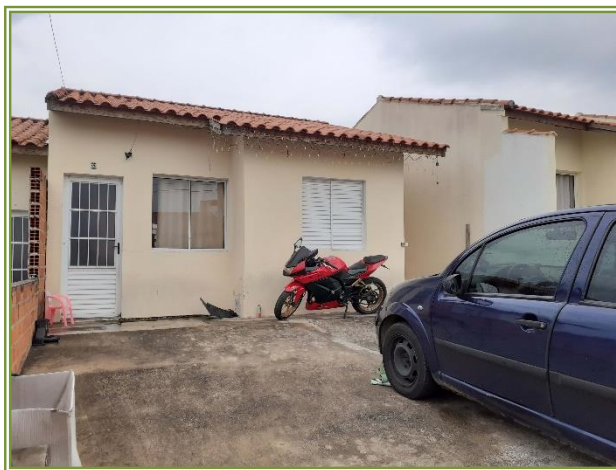
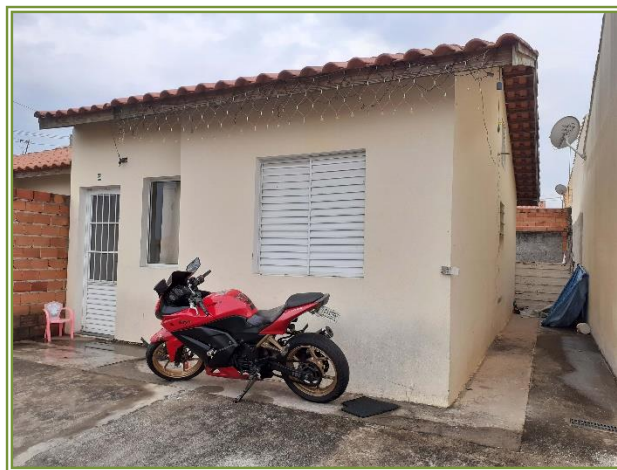
As imagens a seguir mostram vistas gerais da fachada da unidade residencial avaliada.

A unidade abrange sala, cozinha, dois dormitórios e um banheiro, perfazendo a área útil de 49,80m<sup>2</sup> conforme mencionado no título. Na frente situam-se as vagas de garagem descobertas e nos fundos, o quintal.

A análise visual da edificação nos permite dizer que a mesma foi edificada no sistema convencional, satisfazendo a projeto arquitetônico simples e caracterizada pela utilização de materiais construtivos e acabamentos simples, construída com estrutura simples de concreto e alvenaria de tijolos, revestida interna e externamente, com laje e cobertura de telhado com telhas cerâmicas sobre estrutura de madeira.

As fachadas são revestidas com pintura a látex, sem revestimentos decorativos. As esquadrias são de alumínio e as portas de madeira. O piso interno é todo cerâmico, enquanto externamente, é cimentado liso, sem revestimento. As áreas frias receberam revestimento cerâmico nas paredes (azulejos) até o teto.

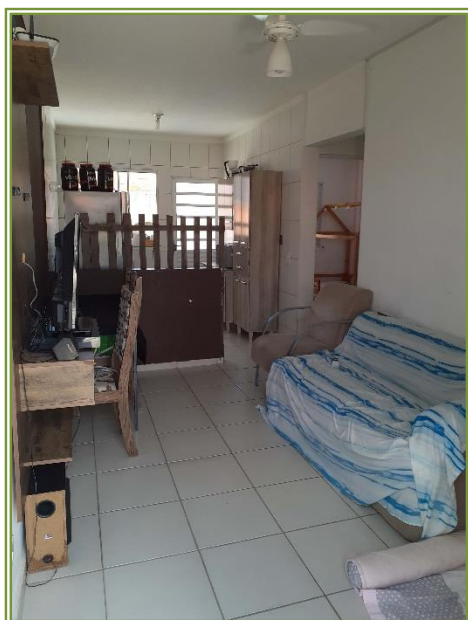
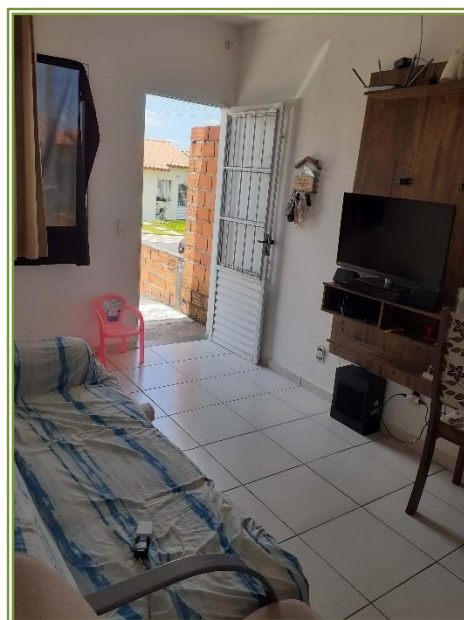
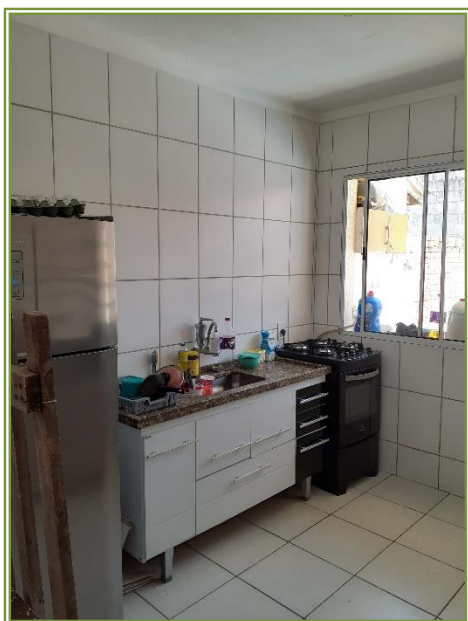
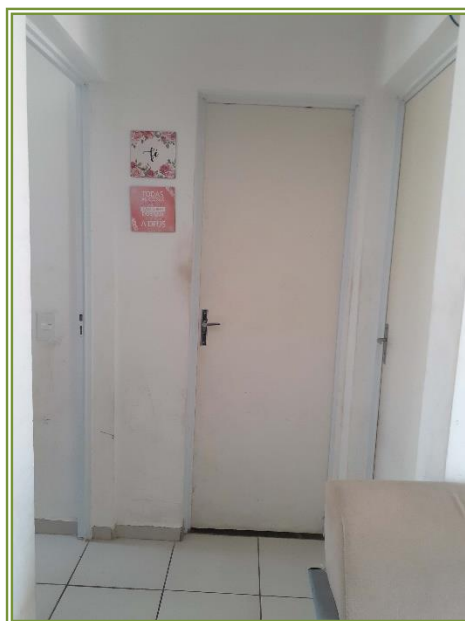
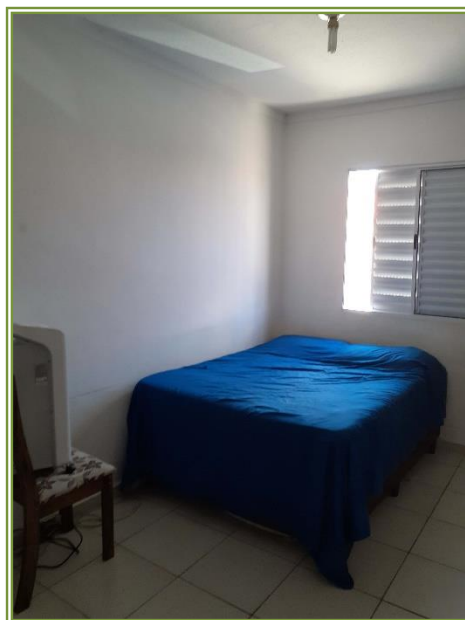
Nestes casos, as instalações hidráulicas são embutidas e restritas aos componentes essenciais, dotadas de peças sanitárias comuns e metais de modelo simples. As instalações elétricas também são embutidas, com pontos de iluminação básicos, reduzido número de tomadas e utilizando-se componentes comuns.

A seguir vê-se imagens internas da unidade avaliada.
