# Laudo Técnico

**12ª VARA CÍVEL DO FORO  
REGIONAL DE SANTO AMARO -  
COMARCA DA CAPITAL - SP**

1043511-30.2020.8.26.0002

**Rua Antônio Borges Machado de Oliveira, nº 306, Jardim Santa Lucia, São Paulo/SP, lote 15 da quadra 14, matriculado sob nº 259.857, no 11º Cartório de Registros de Imóveis de São Paulo, tem como Cadastro Imobiliário o nº 173.367.0015-1.**

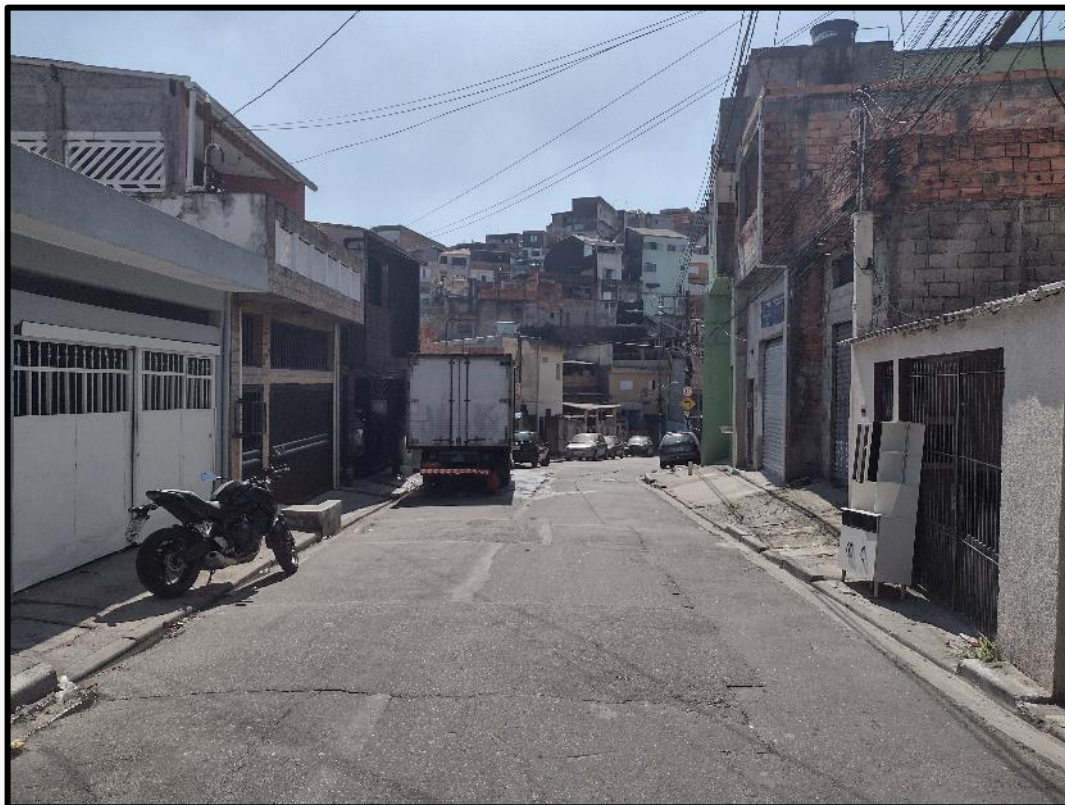
**FOTO 01**

VISTA PARCIAL DA RUA ANTÔNIO BORGES MACHADO DE OLIVEIRA, NO TRECHO ONDE SE LOCALIZA O IMÓVEL AVALIANDO, À ESQUERDA DE QUEM DA MENCIONADA VIA O OBSERVA.

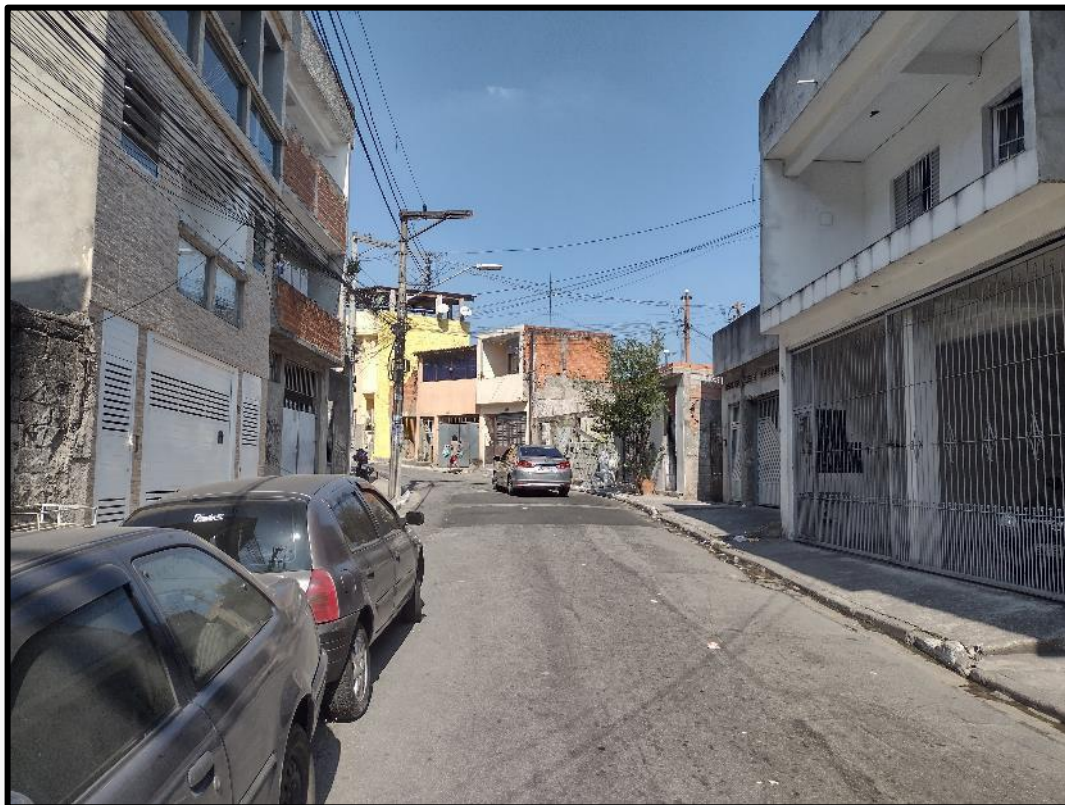
**FOTO 02**

VISTA PARCIAL DA RUA ANTÔNIO BORGES MACHADO DE OLIVEIRA, NO TRECHO ONDE SE LOCALIZA O IMÓVEL AVALIANDO, À DIREITA DE QUEM DA MENCIONADA VIA O OBSERVA.

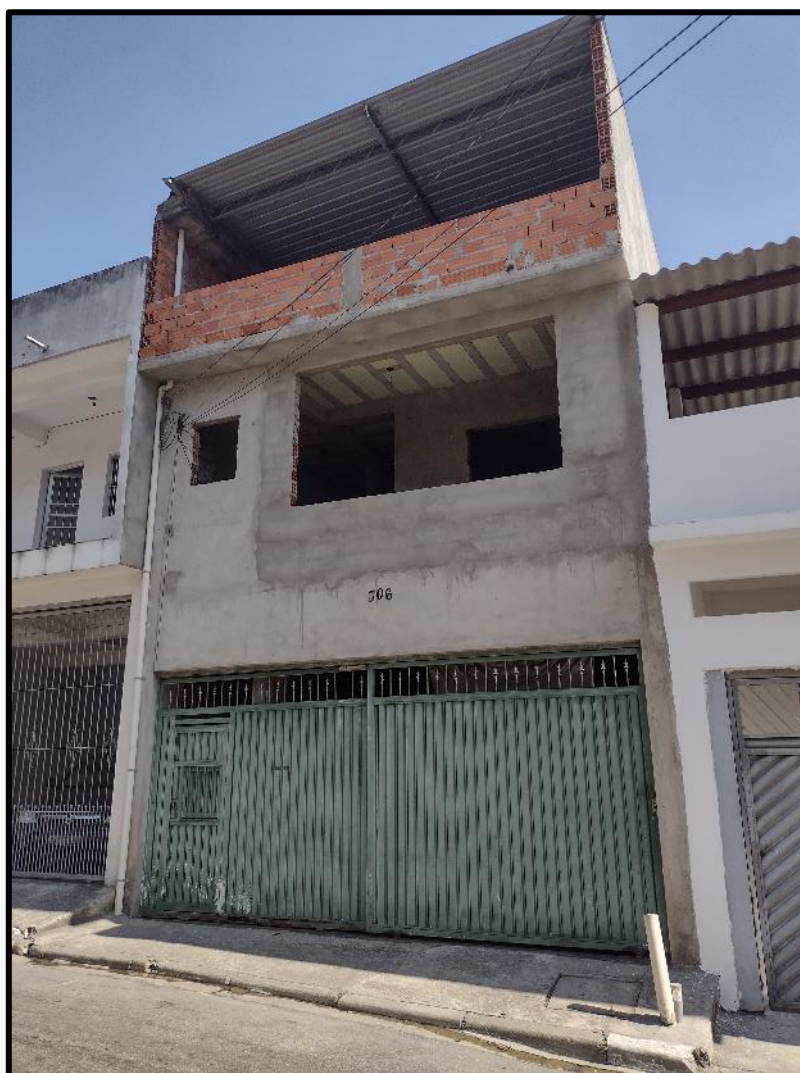
**FOTO 03**

FACHADA DO IMÓVEL AVALIANDO.

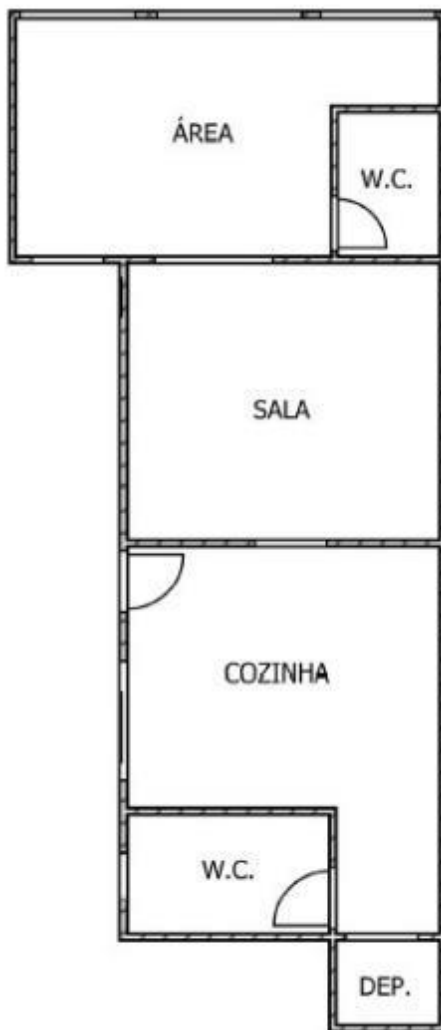
**CROQUI**  
**DA**  
**EDIFICAÇÃO**  
**DO 2º**  
**SUBSOLO**

**A casa do 2º subsolo** é composta pelos seguintes ambientes: sala, cozinha, depósito, 02 banheiros e área.

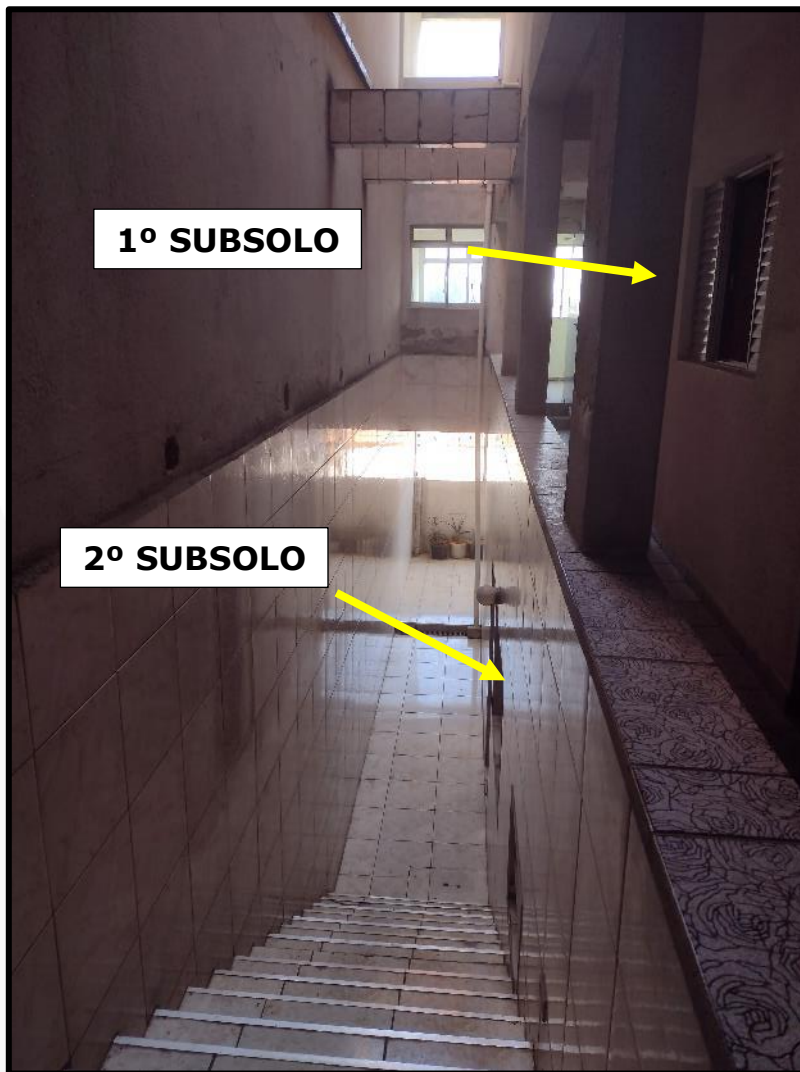
**FOTO 05**

ESCADA DE ACESSO AO 1º E 2º SUBSOLO.

PISO: Revestimento cerâmico;

PAREDES: Revestimento cerâmico.

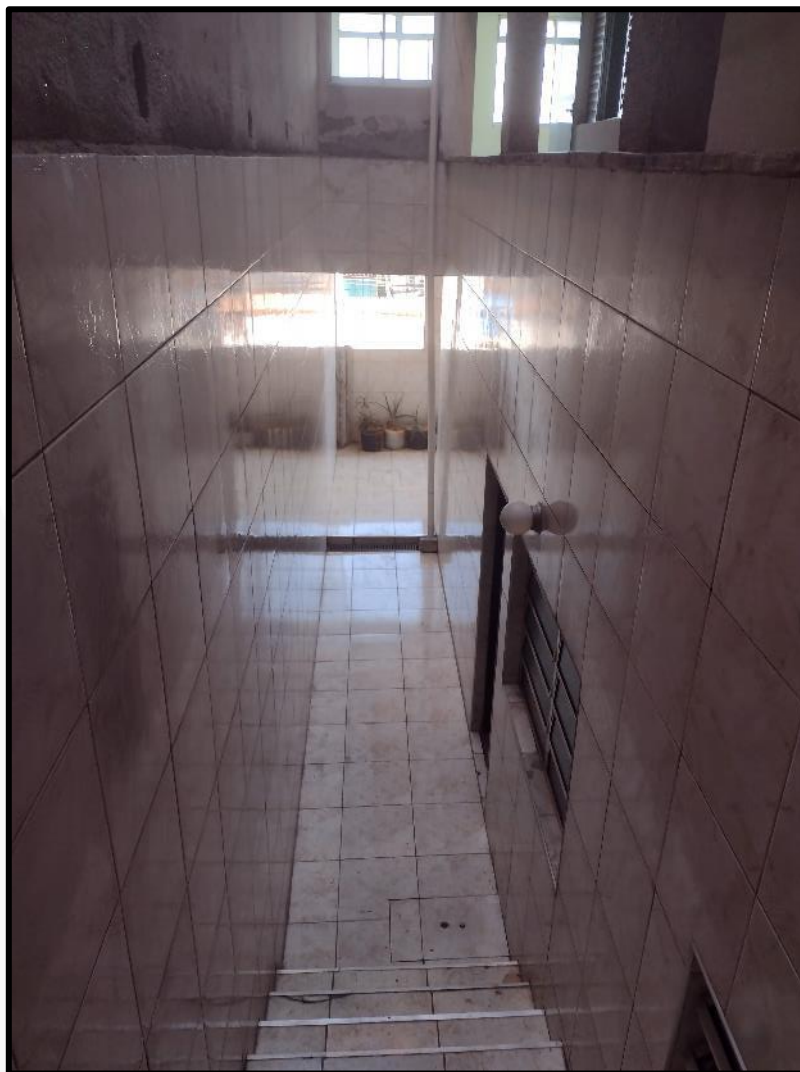
**FOTO 06**

VISTA DO CORREDOR DE ACESSO AO IMÓVEL DO 2º SUBSOLO.

PISO: Revestimento cerâmico;

PAREDES: Revestimento cerâmico;

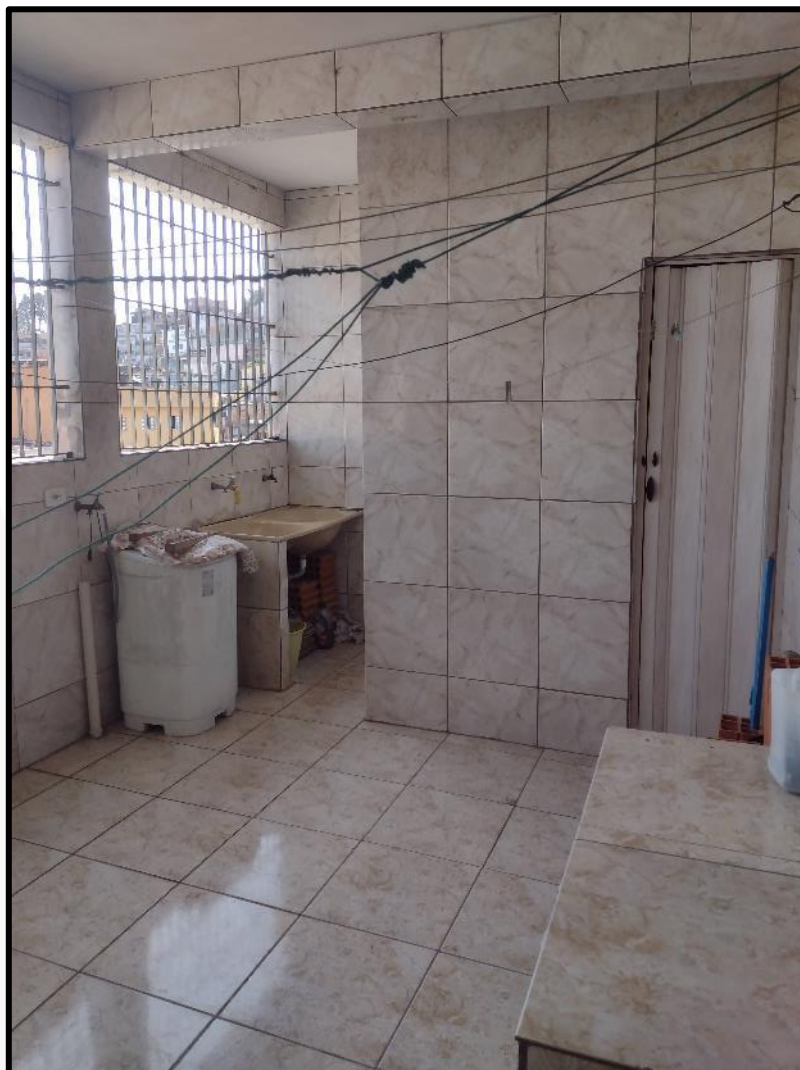
**FOTO 07**

VISTA DA ÁREA.

PISO: Revestimento cerâmico;

PAREDES: Revestimento cerâmico;

TETO: Laje pré-moldada;

JANELA: Grade de ferro;

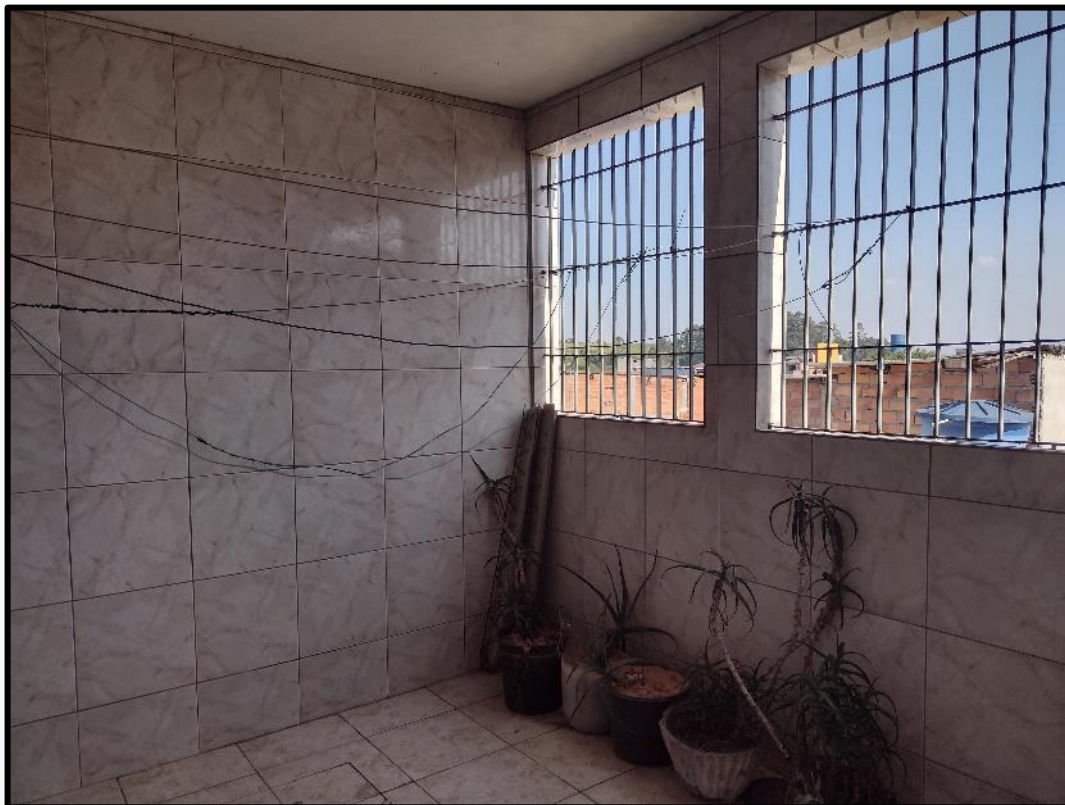
**FOTO 08**

VISTA DA SALA.

PISO: Revestimento cerâmico;

PAREDES: Revestimento cerâmico;

TETO: Laje pré-moldada;

JANELA: Grade de ferro;

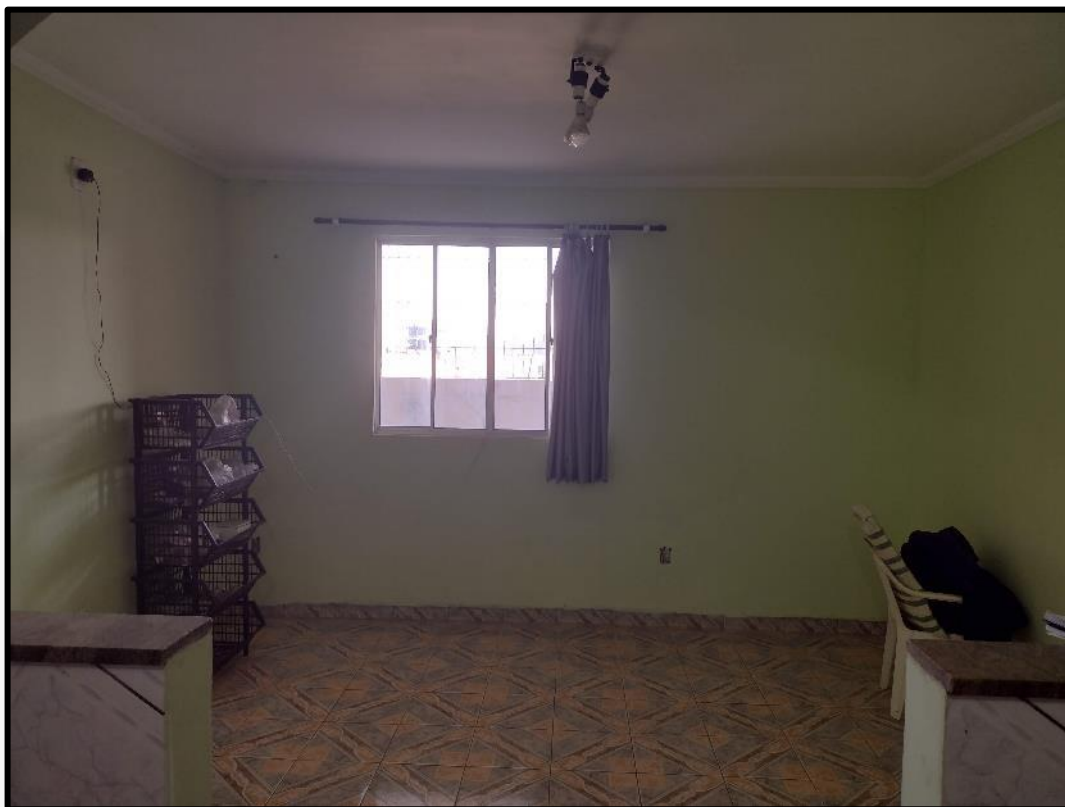
**FOTO 09**

VISTA DA SALA.

- PISO: Revestimento cerâmico;
  - PAREDES: Pintura látex sobre massa corrida;
  - TETO: Laje pré-moldada;
  - JANELA: Alumínio;
- Obs. A seta indica a localização do observador quando da impressão da foto.

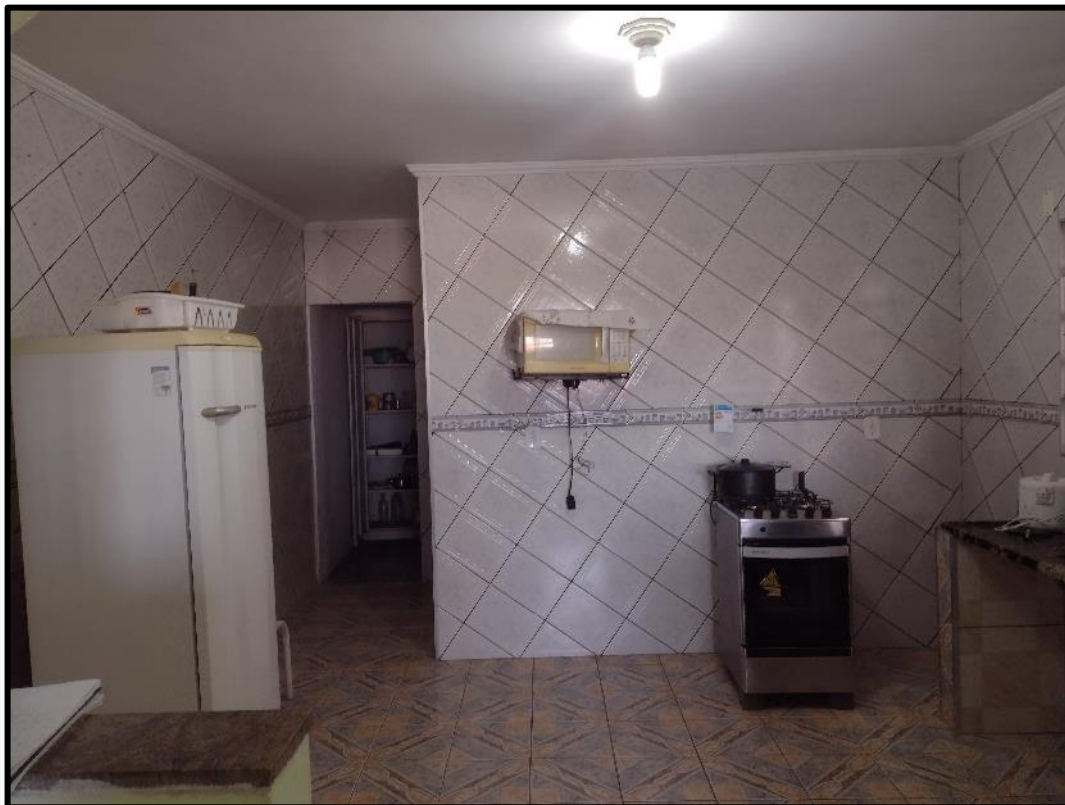
**FOTO 10**

VISTA DA COZINHA.

PISO: Revestimento cerâmico;

PAREDES: Revestimento cerâmico;

TETO: Laje pré-moldada;

JANELA: Alumínio;

PORTA: Ferro.

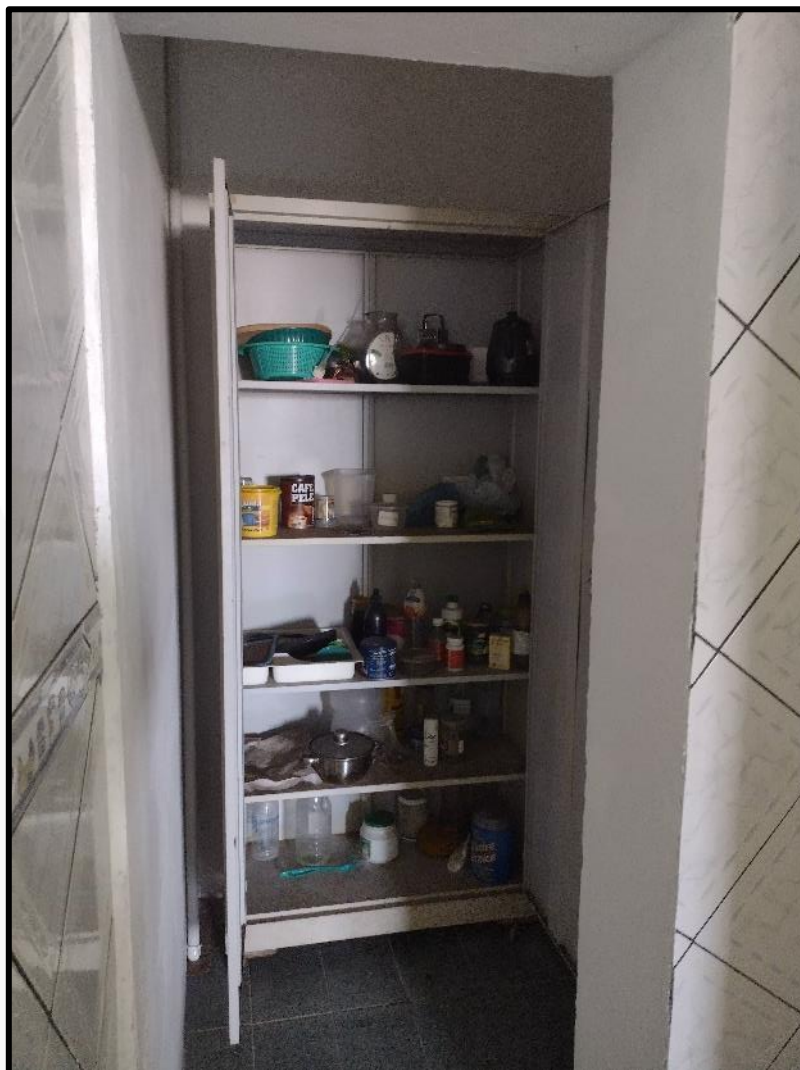
**FOTO 11**

VISTA DO DEPÓSITO.

**CARACTERÍSTICAS CONSTRUTIVAS:**

PISO: Revestimento cerâmico;

PAREDES: Pintura látex sobre massa corrida;

TETO: Laje pré-moldada.

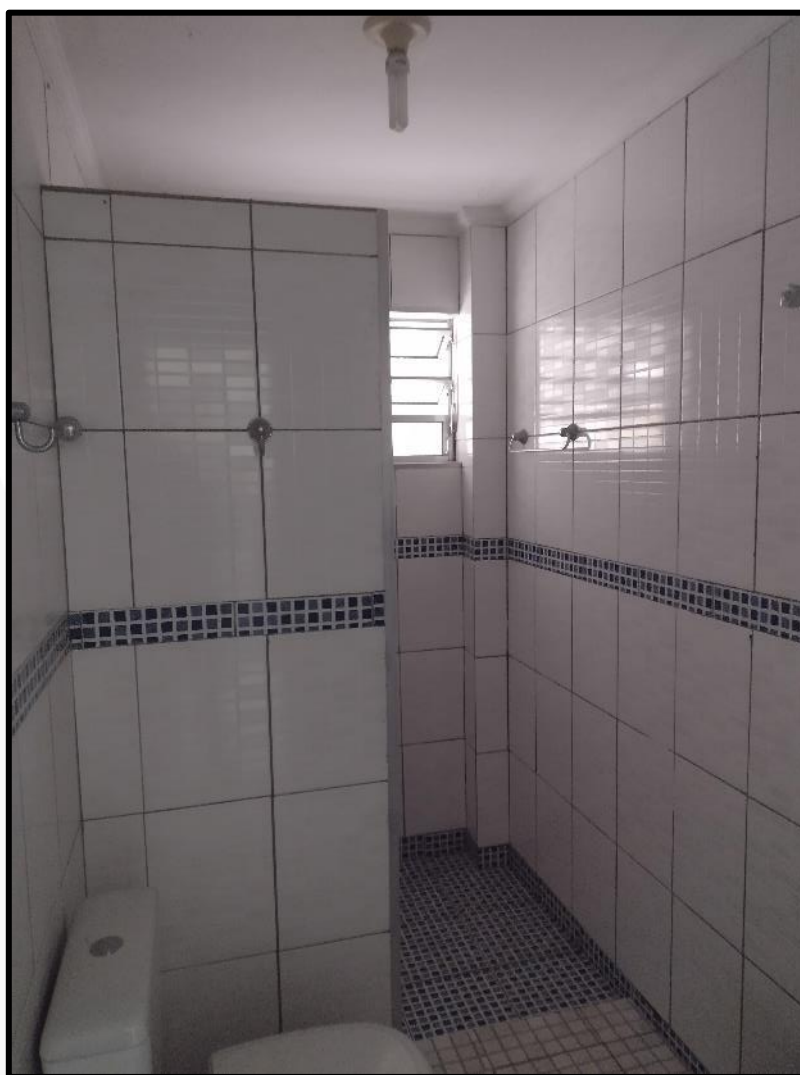
**FOTO 12**

**VISTA DO BANHEIRO.**
**CARACTERÍSTICAS CONSTRUTIVAS:**

PISO: Revestimento cerâmico;

PAREDES: Revestimento cerâmico;

TETO: Laje pré-moldada;

JANELA: Alumínio;

PORTA: PVC.

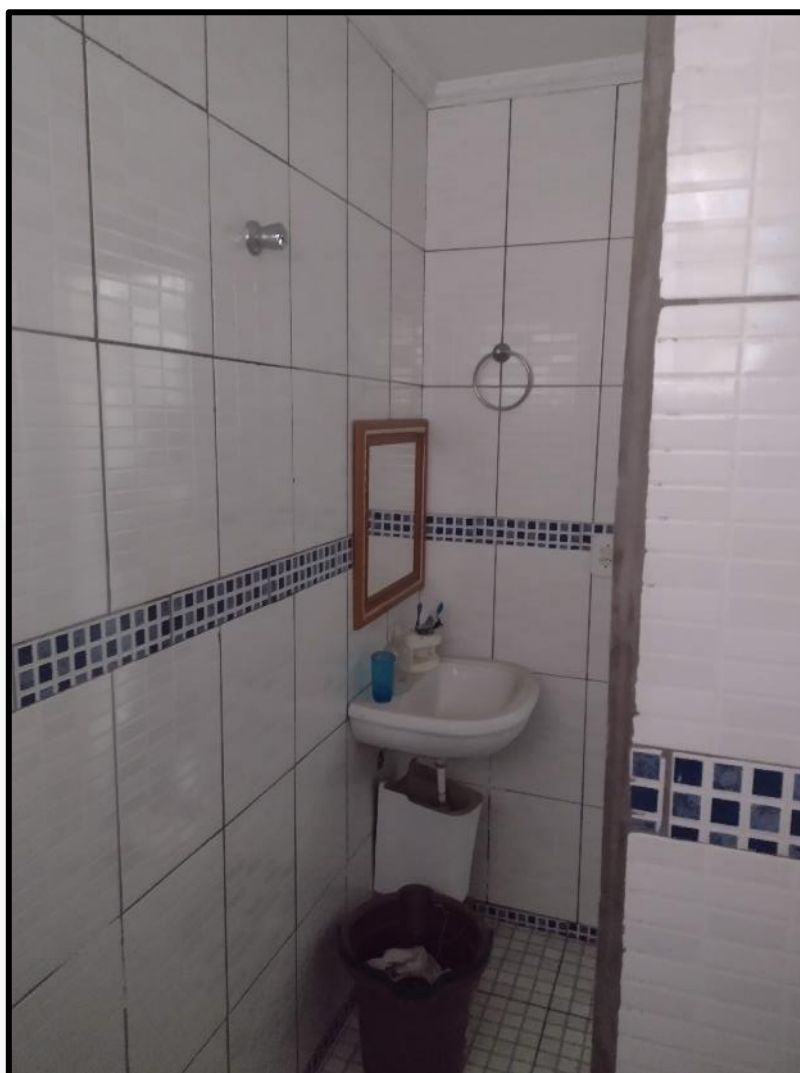
**FOTO 13**

**VISTA DO BANHEIRO.**
**CARACTERÍSTICAS CONSTRUTIVAS:**

PISO: Revestimento cerâmico;

PAREDES: Revestimento cerâmico;

TETO: Laje pré-moldada;

JANELA: Alumínio;

PORTA: PVC.

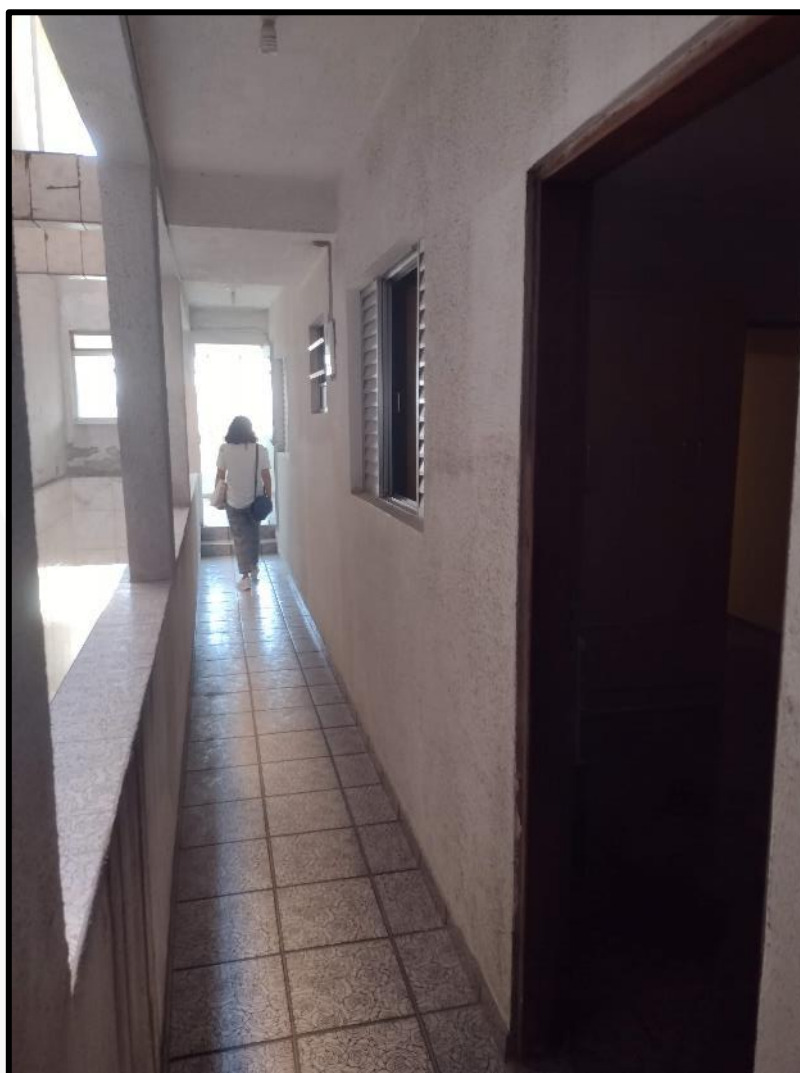
**FOTO 14**

VISTA DO CORREDOR DE ACESSO AO IMÓVEL DO 1º SUBSOLO.

**CARACTERÍSTICAS CONSTRUTIVAS:**

PISO: Revestimento cerâmico;

PAREDES: Pintura látex sobre massa corrida;

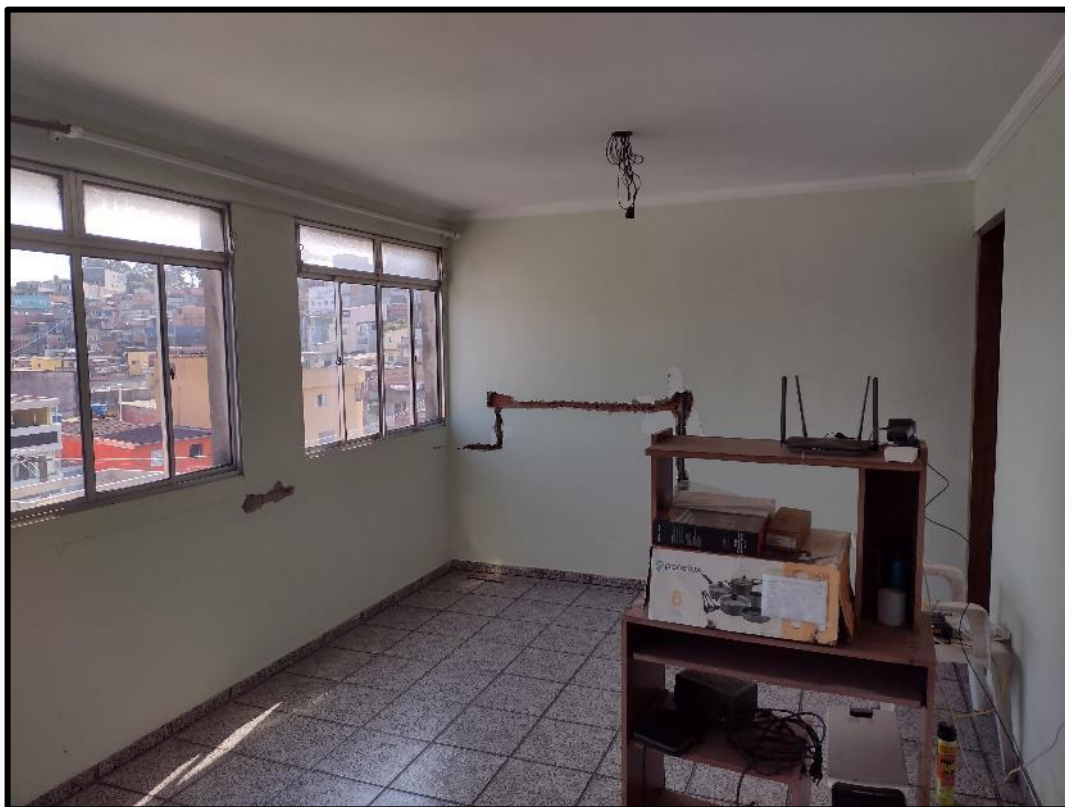
**FOTO 15**

VISTA DA ÁREA.

**CARACTERÍSTICAS CONSTRUTIVAS:**

- PISO: Revestimento cerâmico;
- PAREDES: Pintura látex sobre massa corrida;
- TETO: Laje pré-moldada;
- JANELA: Alumínio;
- Obs. A seta indica a localização do observador quando da impressão da foto.

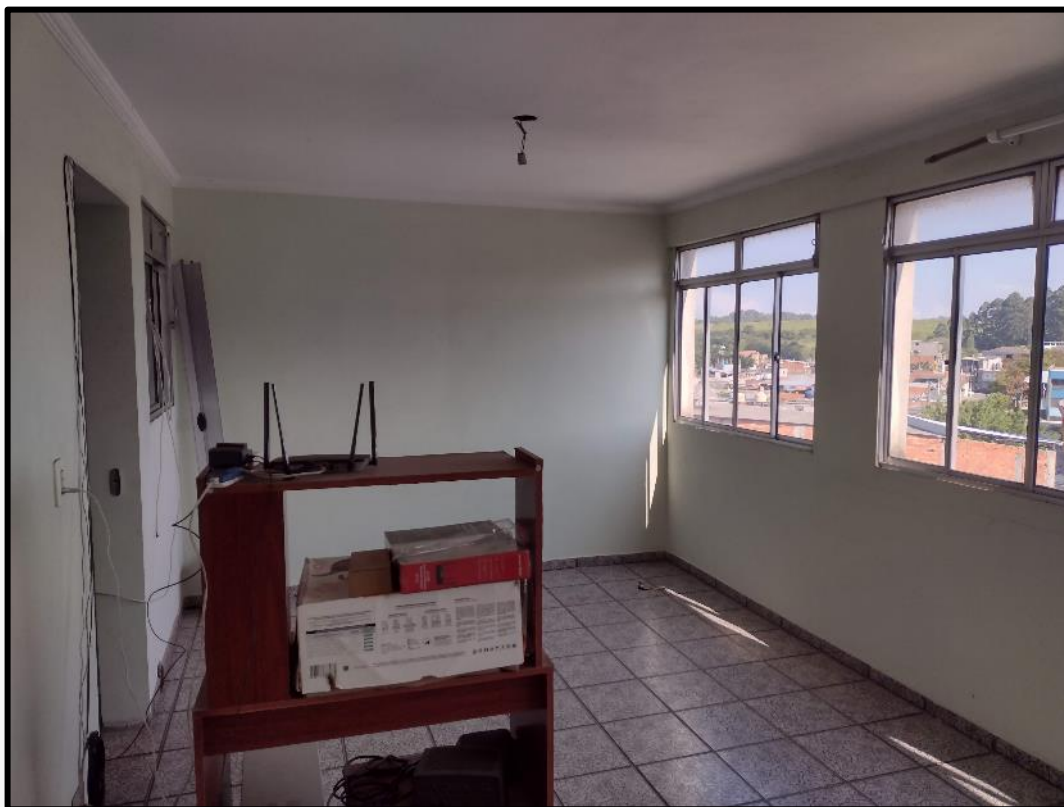
## FOTO 16

VISTA DA SALA.

### CARACTERÍSTICAS CONSTRUTIVAS:

- PISO: Revestimento cerâmico;  
 PAREDES: Pintura látex sobre massa corrida;  
 TETO: Laje pré-moldada;  
 JANELA: Alumínio;  
 Obs. A seta indica a localização do observador quando da impressão da foto.

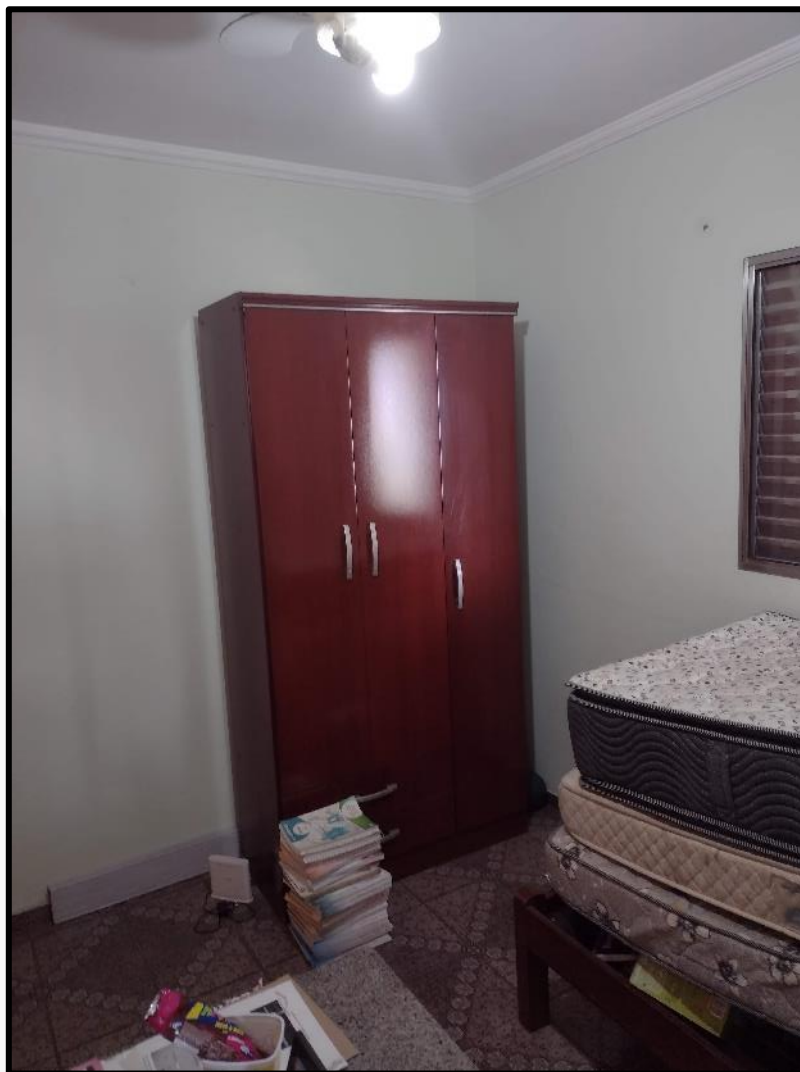
**FOTO 17**

VISTA DO DORMITÓRIO.

**CARACTERÍSTICAS CONSTRUTIVAS:**

- PISO: Revestimento cerâmico;
- PAREDES: Pintura látex sobre massa corrida;
- TETO: Laje pré-moldada;
- JANELA: Alumínio;
- PORTA: Madeira.

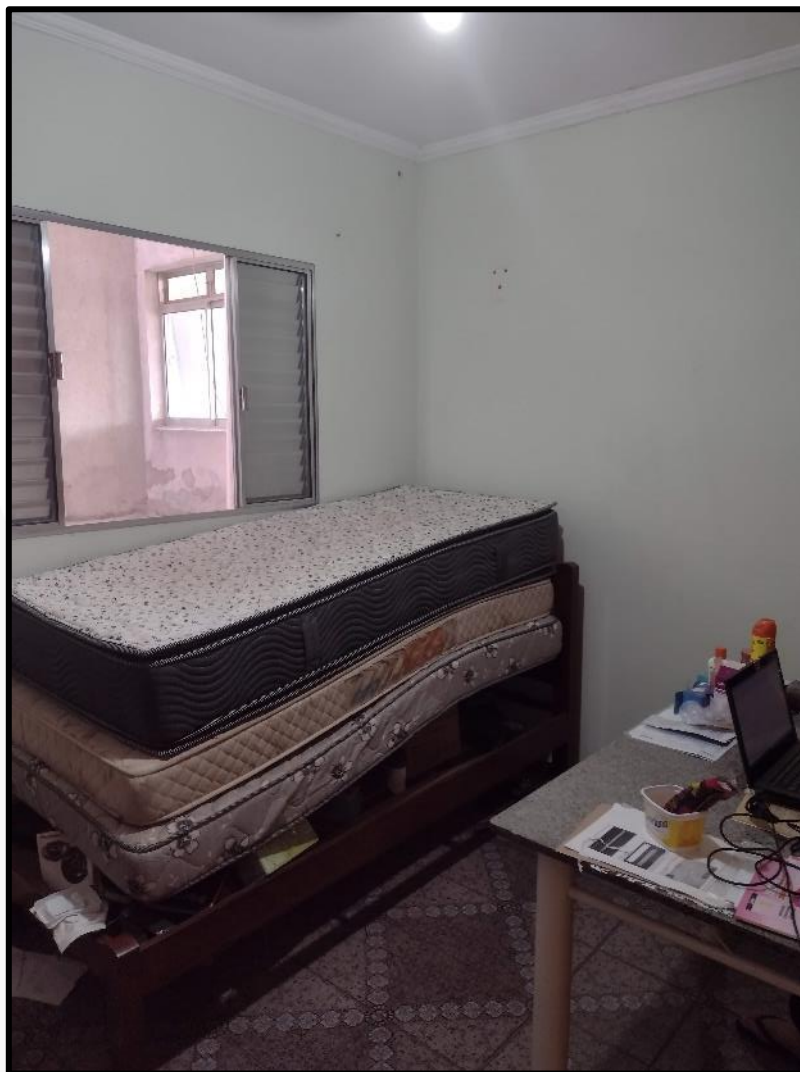
**FOTO 18**

VISTA DO DORMITÓRIO.

**CARACTERÍSTICAS CONSTRUTIVAS:**

- PISO: Revestimento cerâmico;
- PAREDES: Pintura látex sobre massa corrida;
- TETO: Laje pré-moldada;
- JANELA: Alumínio;
- PORTA: Madeira.

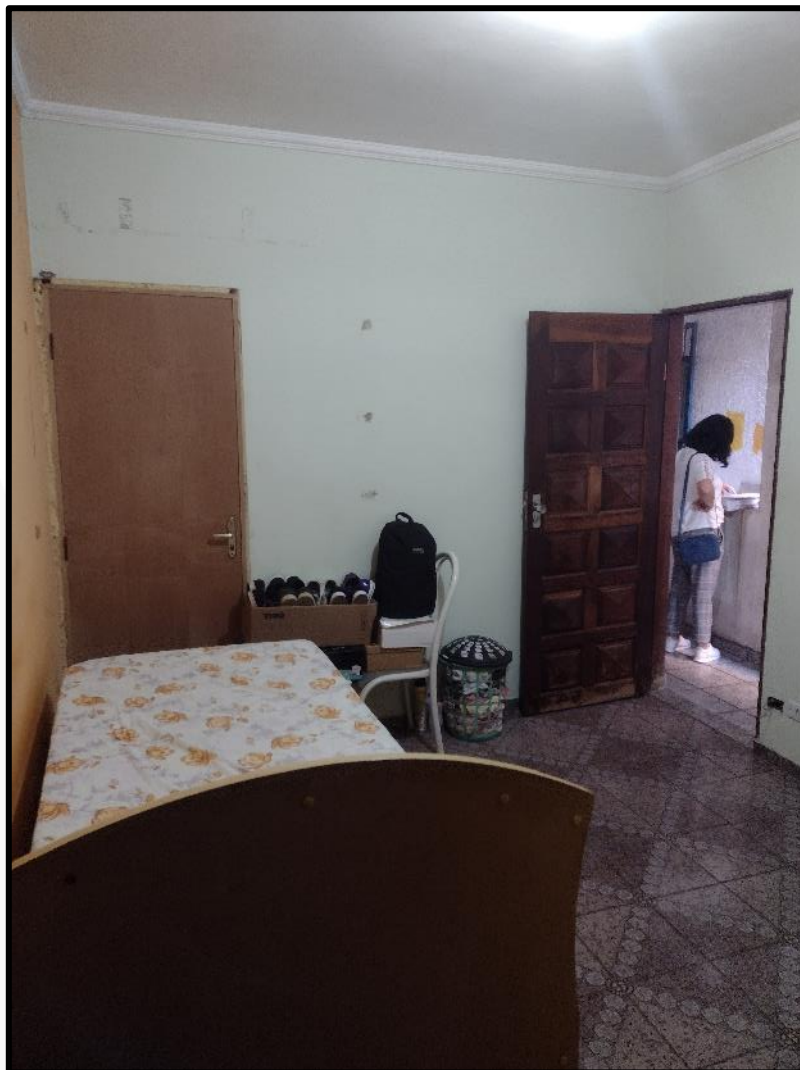
**FOTO 20**

VISTA DA SALA.

**CARACTERÍSTICAS CONSTRUTIVAS:**

- PISO: Revestimento cerâmico;
  - PAREDES: Pintura látex sobre massa corrida;
  - TETO: Laje pré-moldada;
  - JANELA: Alumínio;
  - PORTA: Madeira.
- Obs. A seta indica a localização do observador quando da impressão da foto.

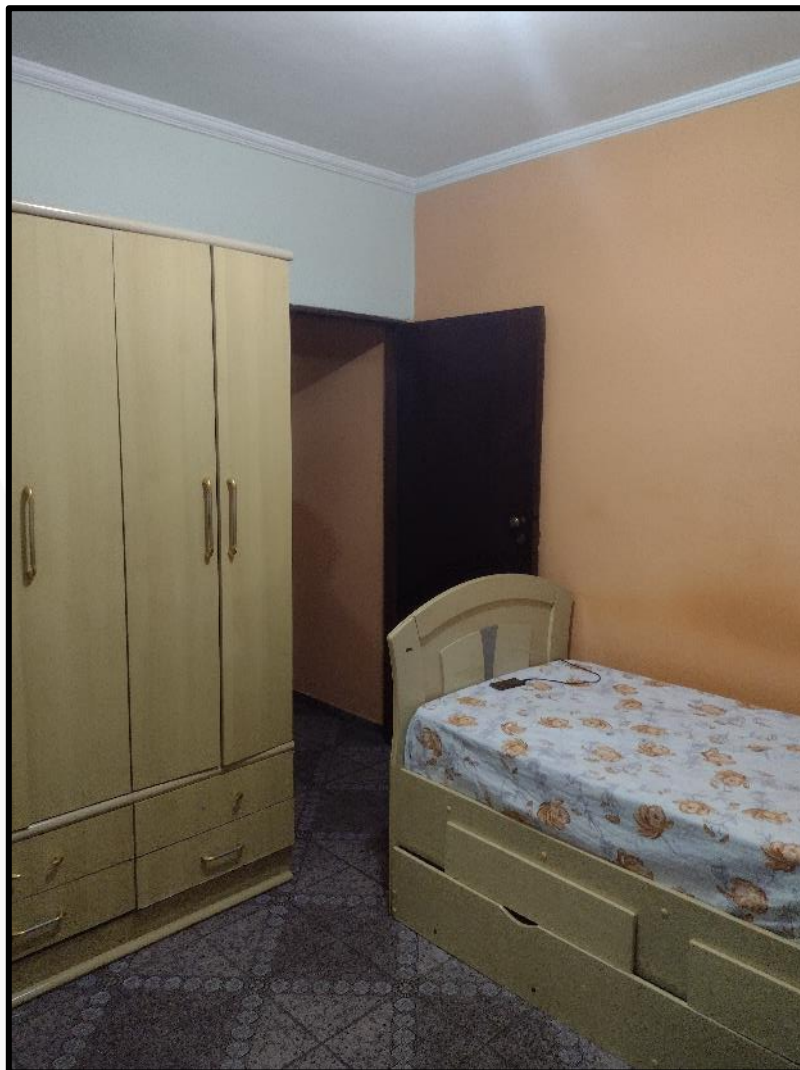
**FOTO 21**

VISTA DA SALA.

**CARACTERÍSTICAS CONSTRUTIVAS:**

- PISO: Revestimento cerâmico;
  - PAREDES: Pintura látex sobre massa corrida;
  - TETO: Laje pré-moldada;
  - JANELA: Alumínio;
  - PORTA: Madeira.
- Obs. A seta indica a localização do observador quando da impressão da foto.

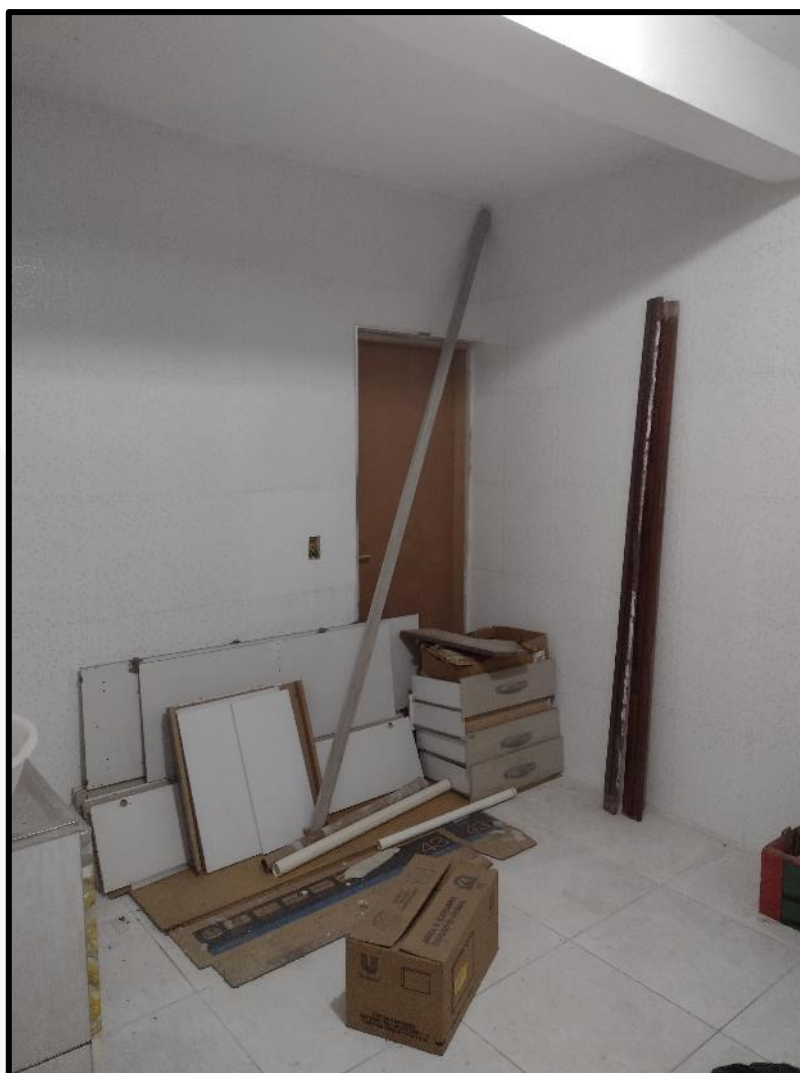
## FOTO 22

VISTA DA COZINHA.

### CARACTERÍSTICAS CONSTRUTIVAS:

- PISO: Revestimento cerâmico;
- PAREDES: Revestimento cerâmico;
- TETO: Laje pré-moldada;
- JANELA: Alumínio;
- PORTA: Madeira.

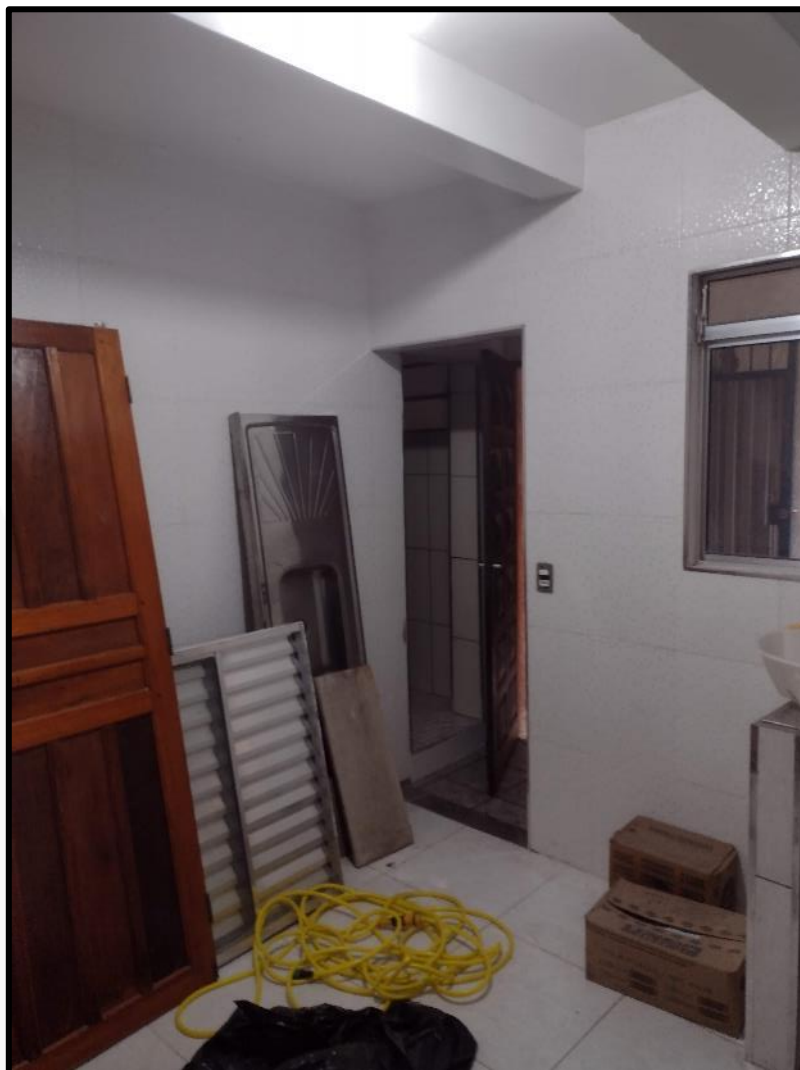
**FOTO 23**

VISTA DA COZINHA.

**CARACTERÍSTICAS CONSTRUTIVAS:**

PISO: Revestimento cerâmico;

PAREDES: Revestimento cerâmico;

TETO: Laje pré-moldada;

JANELA: Alumínio;

PORTA: Madeira.

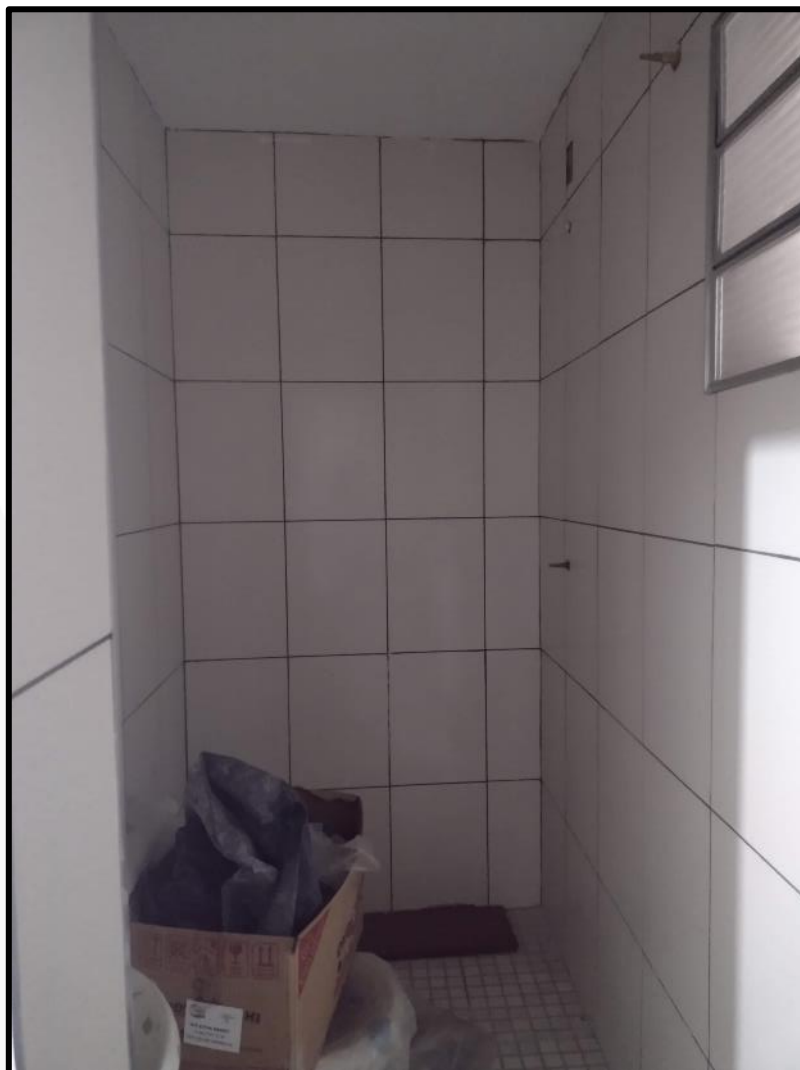
**FOTO 24**

VISTA DO BANHEIRO.

**CARACTERÍSTICAS CONSTRUTIVAS:**

PISO: Revestimento cerâmico;

PAREDES: Revestimento cerâmico;

TETO: Laje pré-moldada;

JANELA: Alumínio.

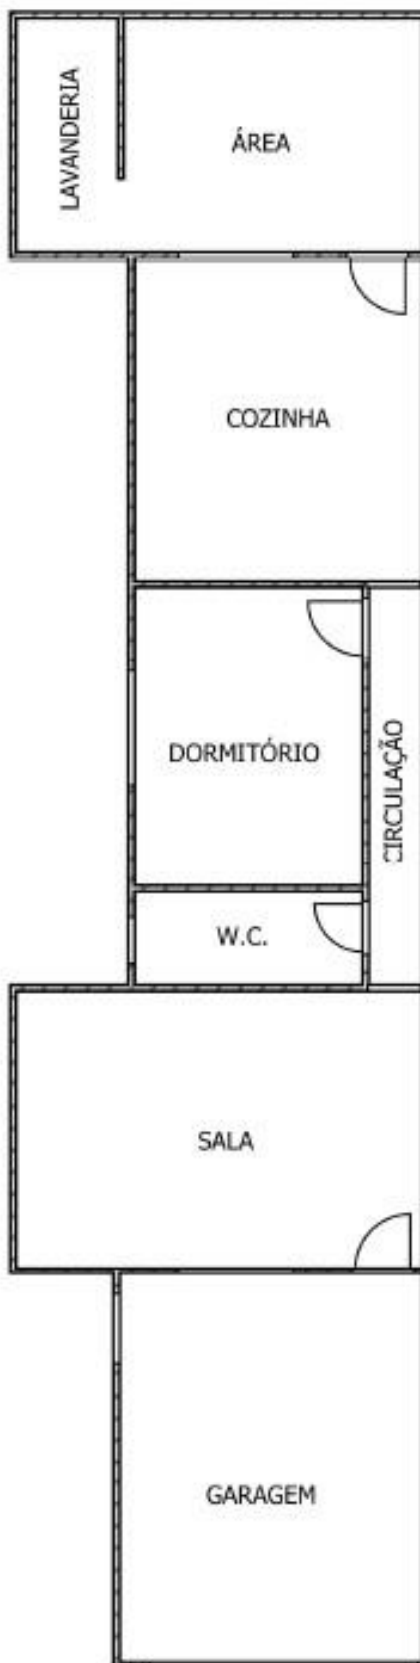
**CROQUI**  
**DA**  
**EDIFICAÇÃO**  
**DO ANDAR**  
**TÉRREO**

**A casa do andar térreo** é composta pelos seguintes ambientes: sala, cozinha, 01 dormitório, 01 banheiro, garagem; lavanderia e área.

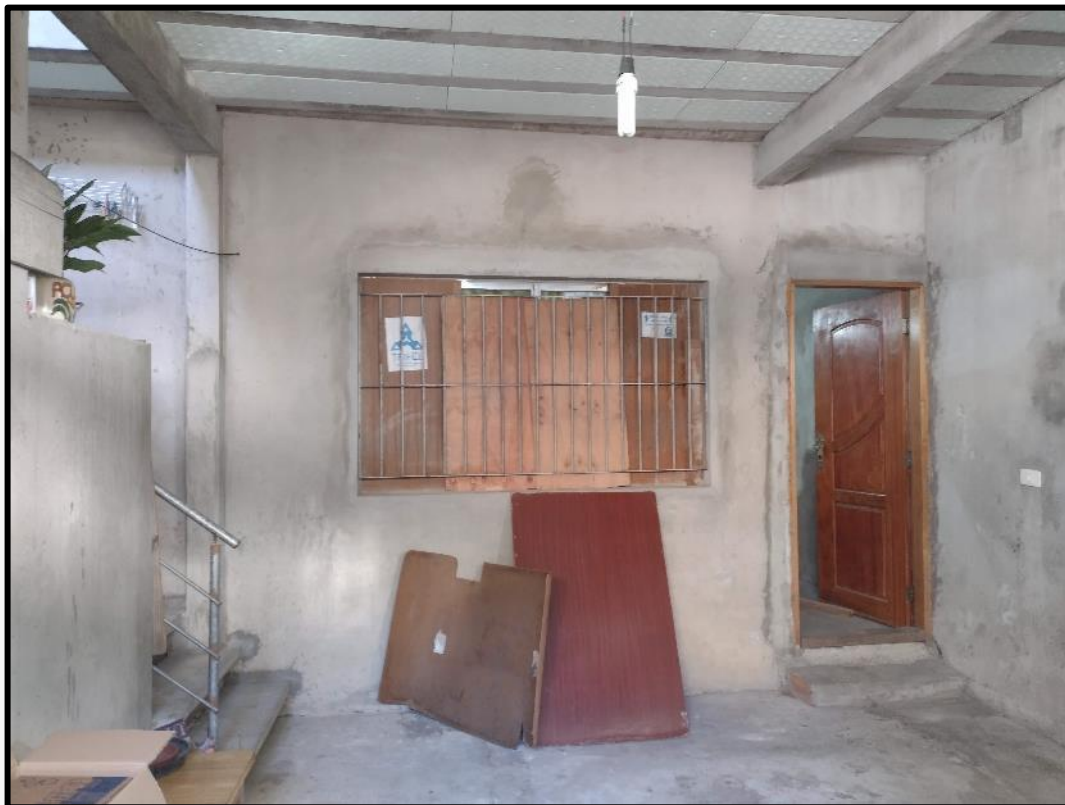
**FOTO 25**

VISTA DA GARAGEM.

**CARACTERÍSTICAS CONSTRUTIVAS:**

PISO: Cimentado;

PAREDES: Reboco;

TETO: Laje pré-moldada;

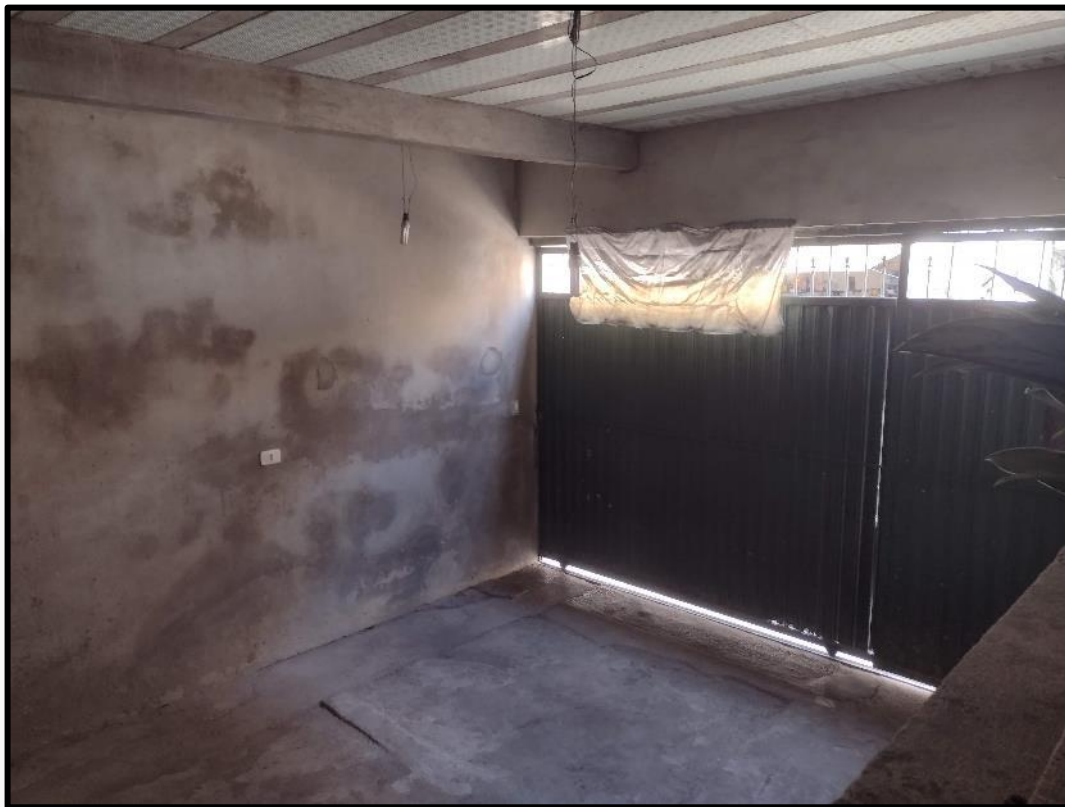
**FOTO 26**

VISTA DA GARAGEM.

**CARACTERÍSTICAS CONSTRUTIVAS:**

PISO: Cimentado;

PAREDES: Reboco;

TETO: Laje pré-moldada;
