# Laudo Técnico

**12ª VARA CÍVEL DO FORO  
REGIONAL DE SANTO AMARO -  
COMARCA DA CAPITAL - SP**

1043511-30.2020.8.26.0002

**Rua Antônio Borges Machado de Oliveira, nº 306, Jardim Santa Lucia, São Paulo/SP, lote 15 da quadra 14, matriculado sob nº 259.857, no 11º Cartório de Registros de Imóveis de São Paulo, tem como Cadastro Imobiliário o nº 173.367.0015-1.**

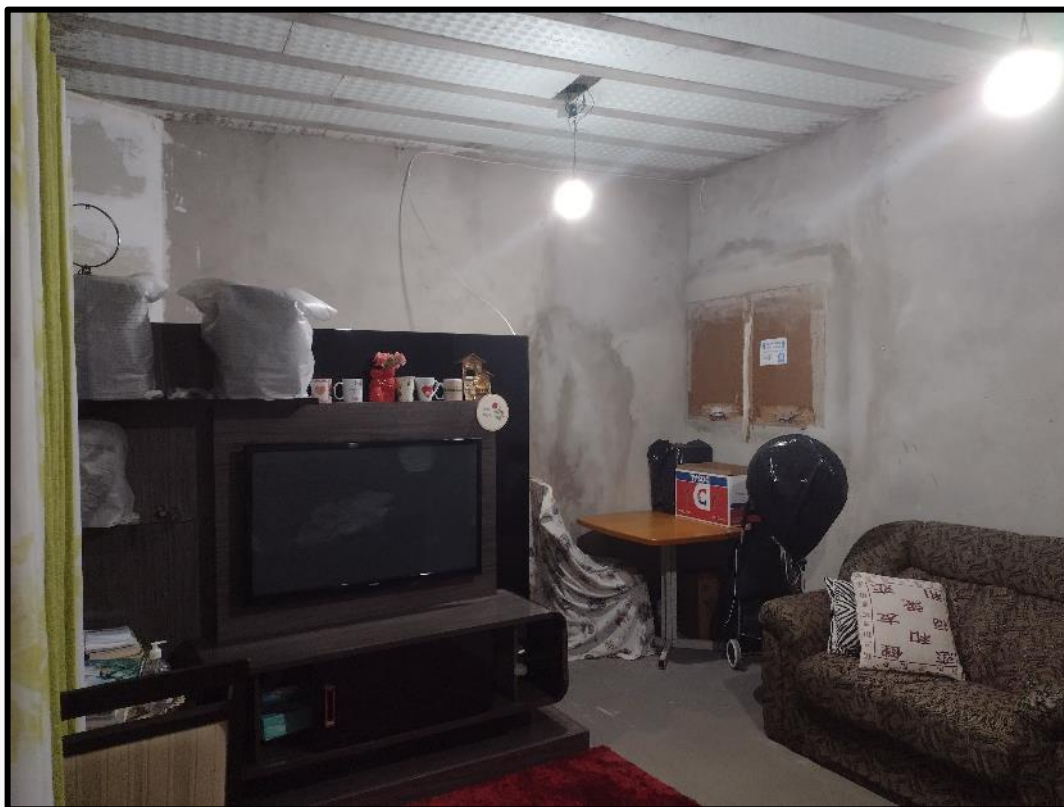
## FOTO27

VISTA DA SALA.

### CARACTERÍSTICAS CONSTRUTIVAS:

PISO: Cimentado;  
 PAREDES: Reboco;  
 TETO: Laje pré-moldada;  
 JANELA: Alumínio;  
 PORTA: Madeira.

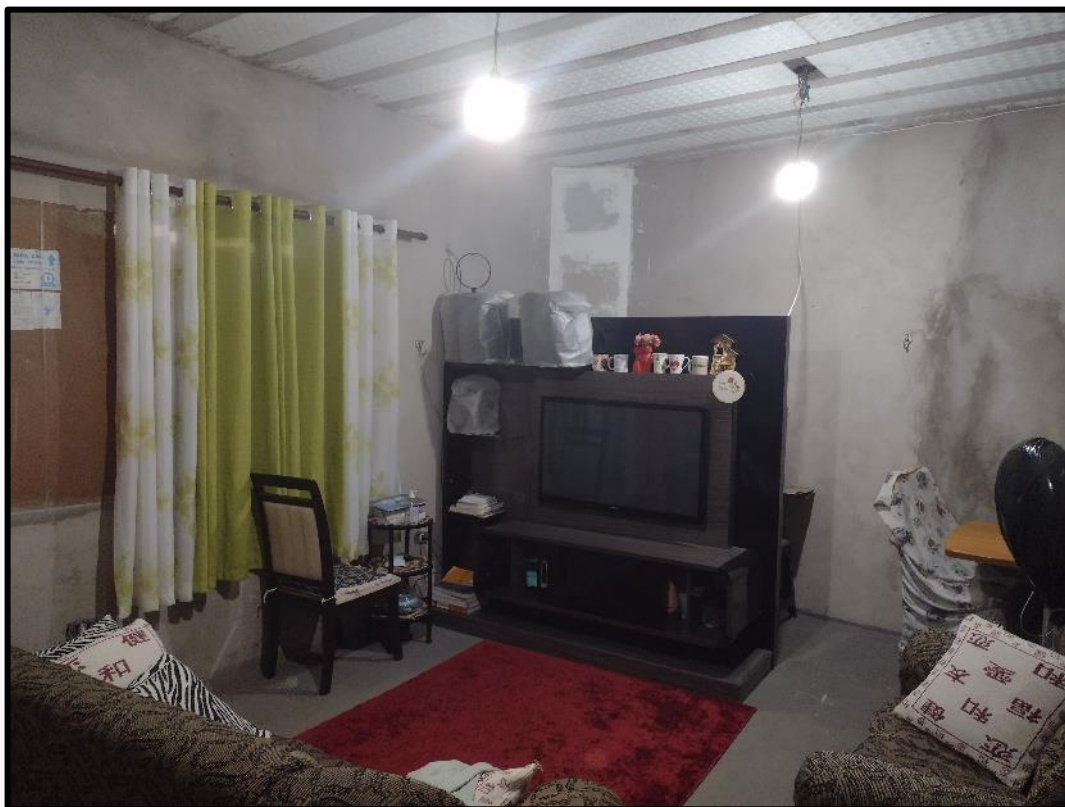
**FOTO 28**

VISTA DA SALA.

**CARACTERÍSTICAS CONSTRUTIVAS:**

- PISO: Cimentado;
- PAREDES: Reboco;
- TETO: Laje pré-moldada;
- JANELA: Alumínio;
- PORTA: Madeira.

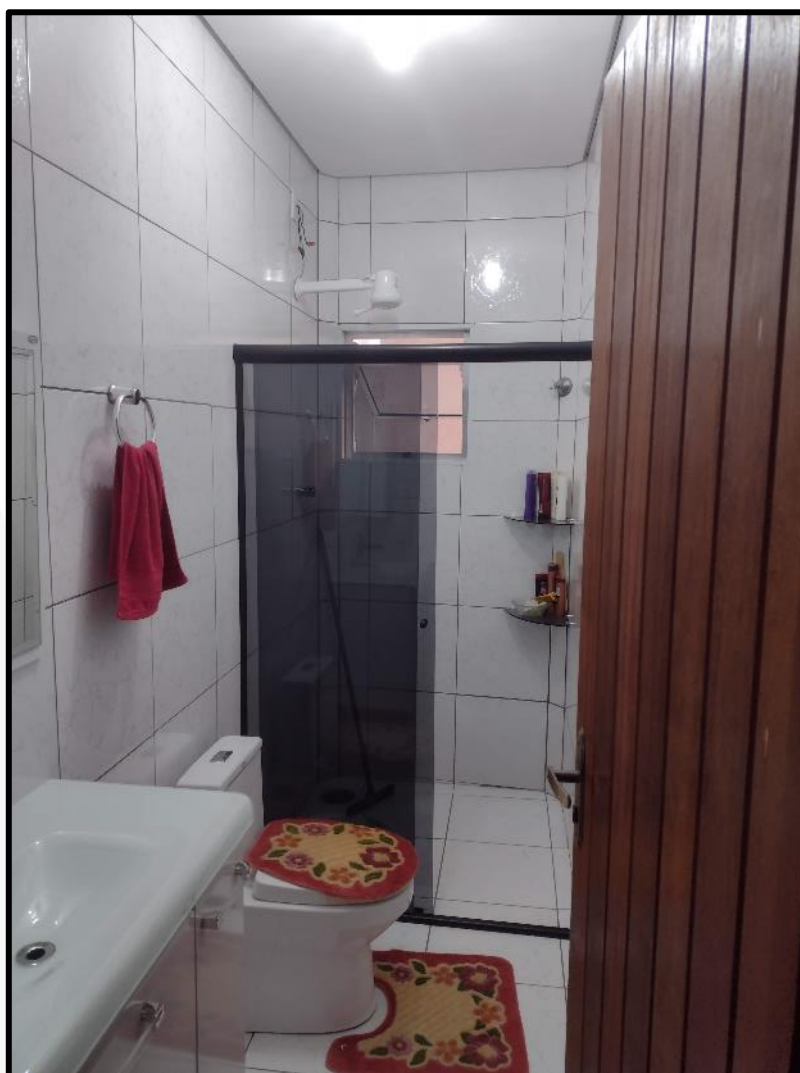
**FOTO 30**

**BANHEIRO.**
**CARACTERÍSTICAS CONSTRUTIVAS:**

PISO: Revestimento cerâmico;

PAREDES: Revestimento cerâmico;

TETO: Laje pré-moldada;

JANELA: Alumínio;

PORTA: Madeira.

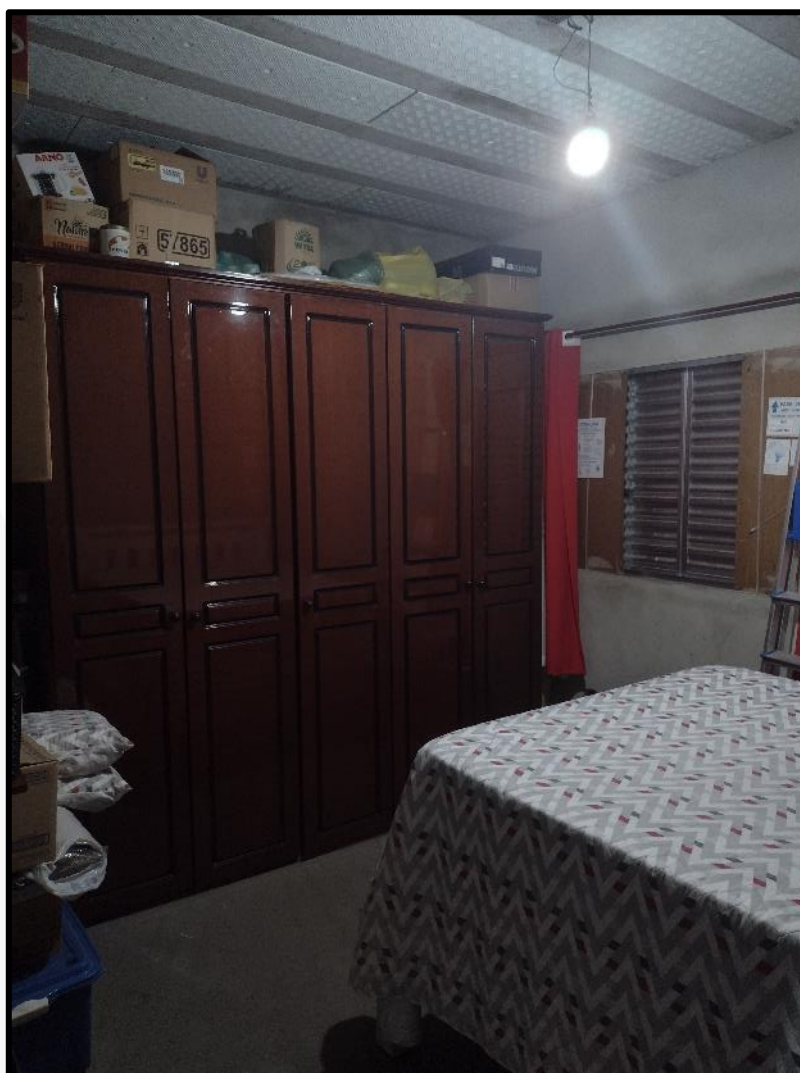
**FOTO 31**

**VISTA DO DORMITÓRIO.**
**CARACTERÍSTICAS CONSTRUTIVAS:**

PISO: Cimentado;

PAREDES: Reboco;

TETO: Laje pré-moldada;

JANELA: Alumínio;

PORTA: Madeira.

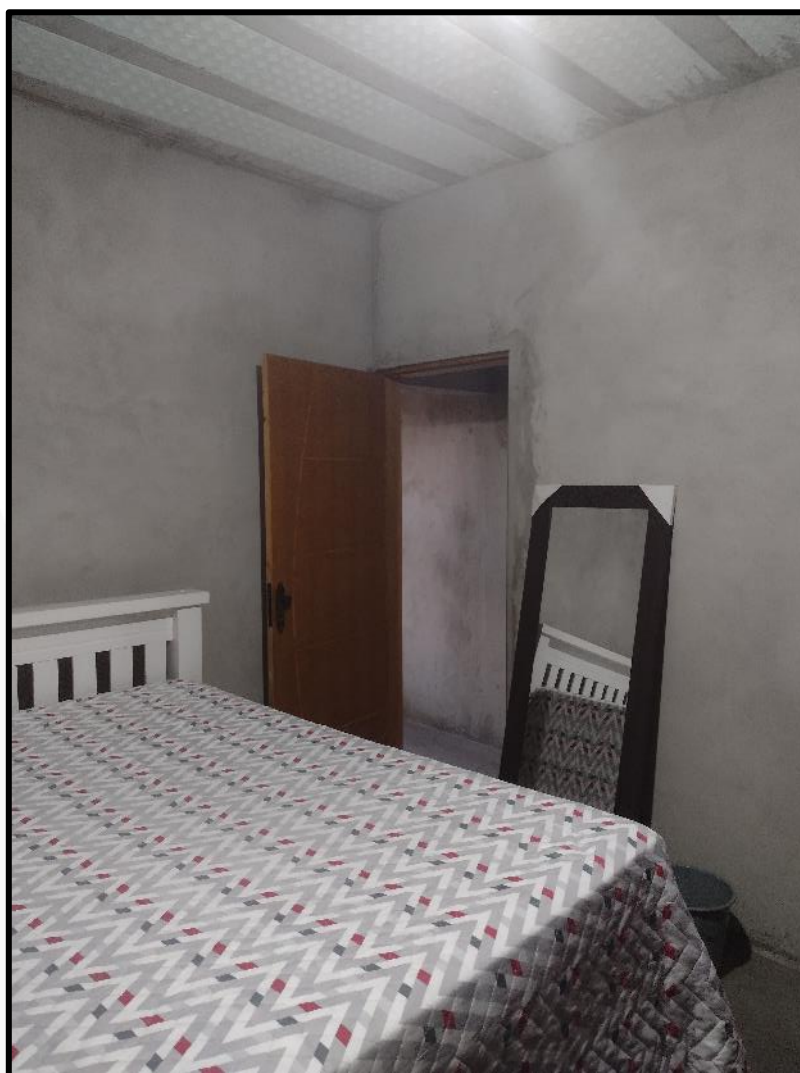
## FOTO 32

VISTA DO DORMITÓRIO.

### CARACTERÍSTICAS CONSTRUTIVAS:

PISO: Cimentado;

PAREDES: Reboco;

TETO: Laje pré-moldada;

JANELA: Alumínio;

PORTA: Madeira.

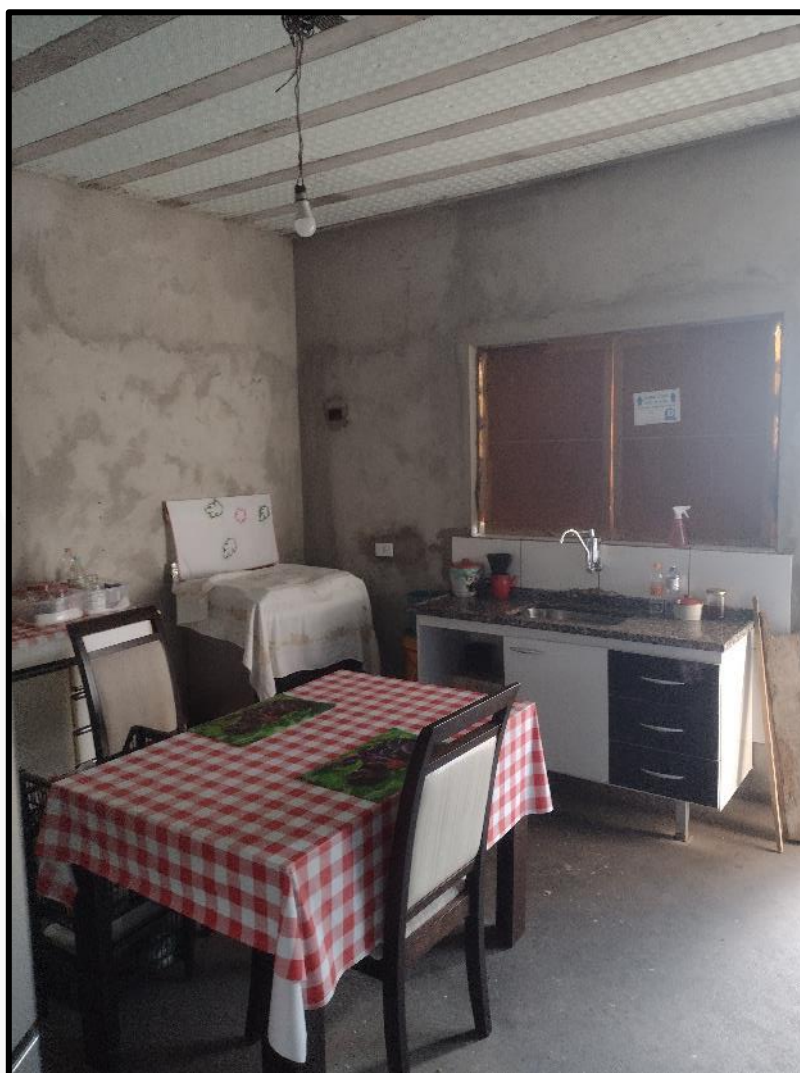
## FOTO 33

VISTA DA COZINHA.

### CARACTERÍSTICAS CONSTRUTIVAS:

PISO: Cimentado;

PAREDES: Reboco;

TETO: Laje pré-moldada;

JANELA: Alumínio;

PORTA: Alumínio.

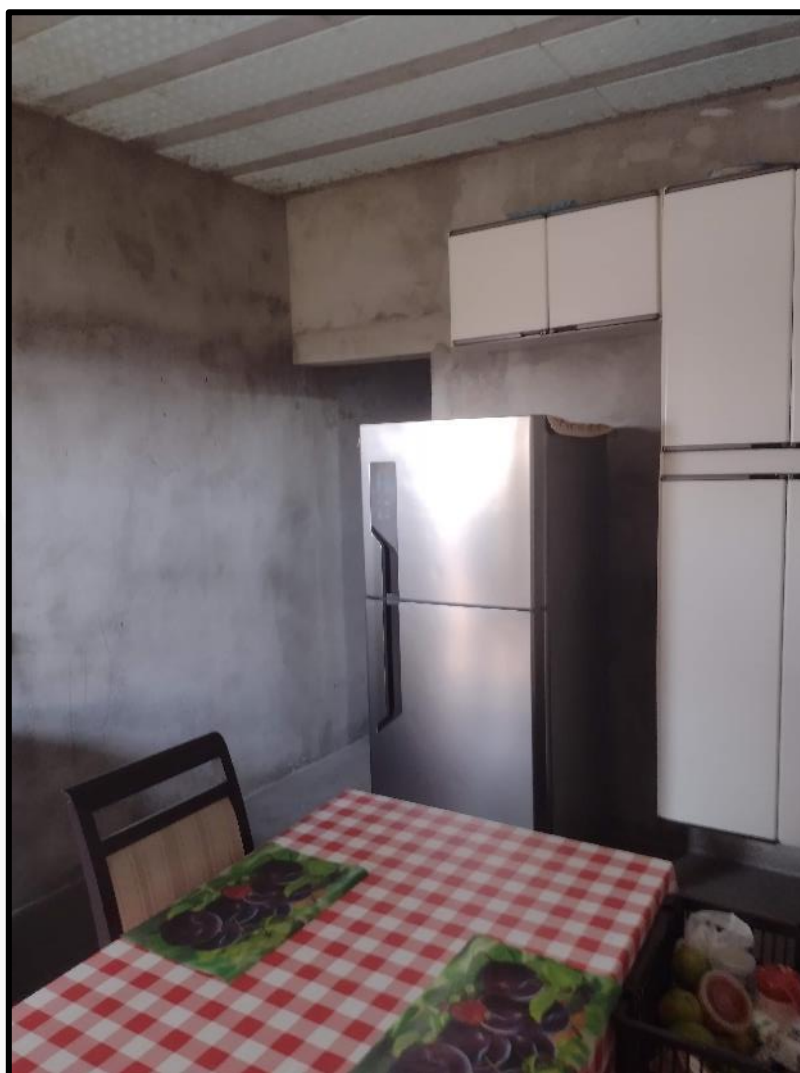
**FOTO 34**

VISTA DA COZINHA.

**CARACTERÍSTICAS CONSTRUTIVAS:**

- PISO: Cimentado;
- PAREDES: Reboco;
- TETO: Laje pré-moldada;
- JANELA: Alumínio;
- PORTA: Alumínio.

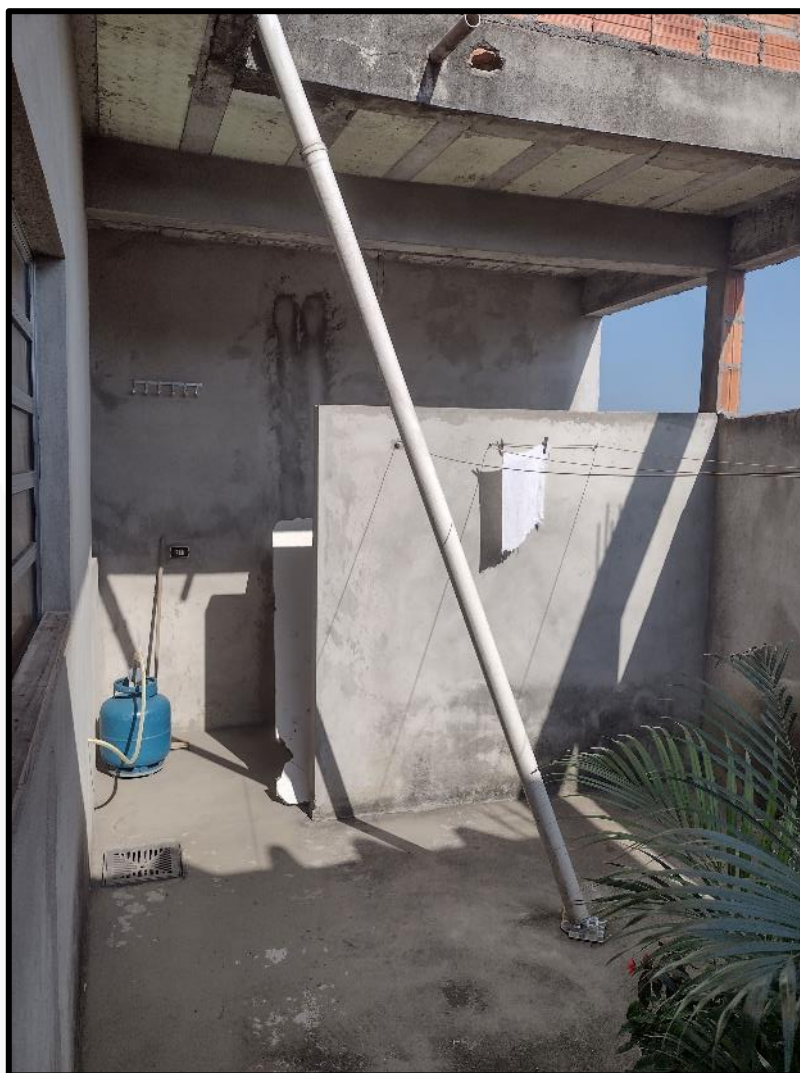
**FOTO 35**

VISTA DA ÁREA EXTERNA E LAVANDERIA.

**CARACTERÍSTICAS CONSTRUTIVAS:**

PISO: Cimentado;

PAREDES: Reboco;

TETO: Laje pré-moldada.

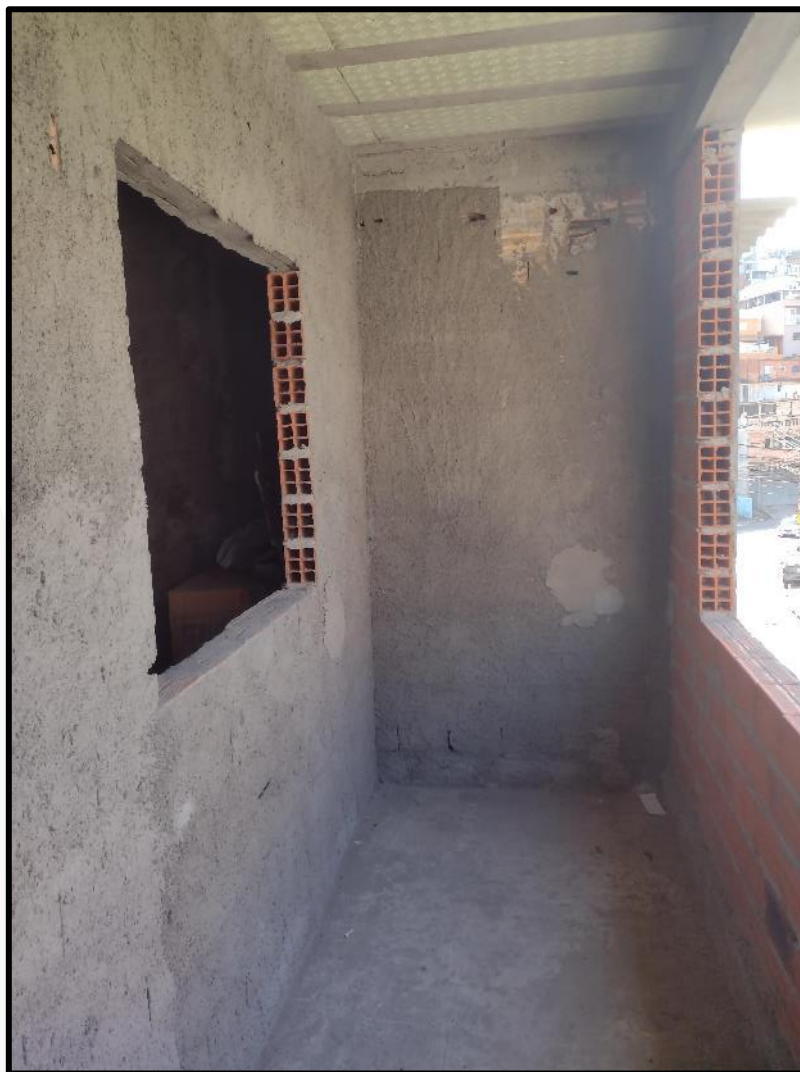
**FOTO 36**

VISTA DA ÁREA.

PISO: Cimentado;

PAREDES: Emboço/tijolo aparente;

TETO: Laje pré-moldada.

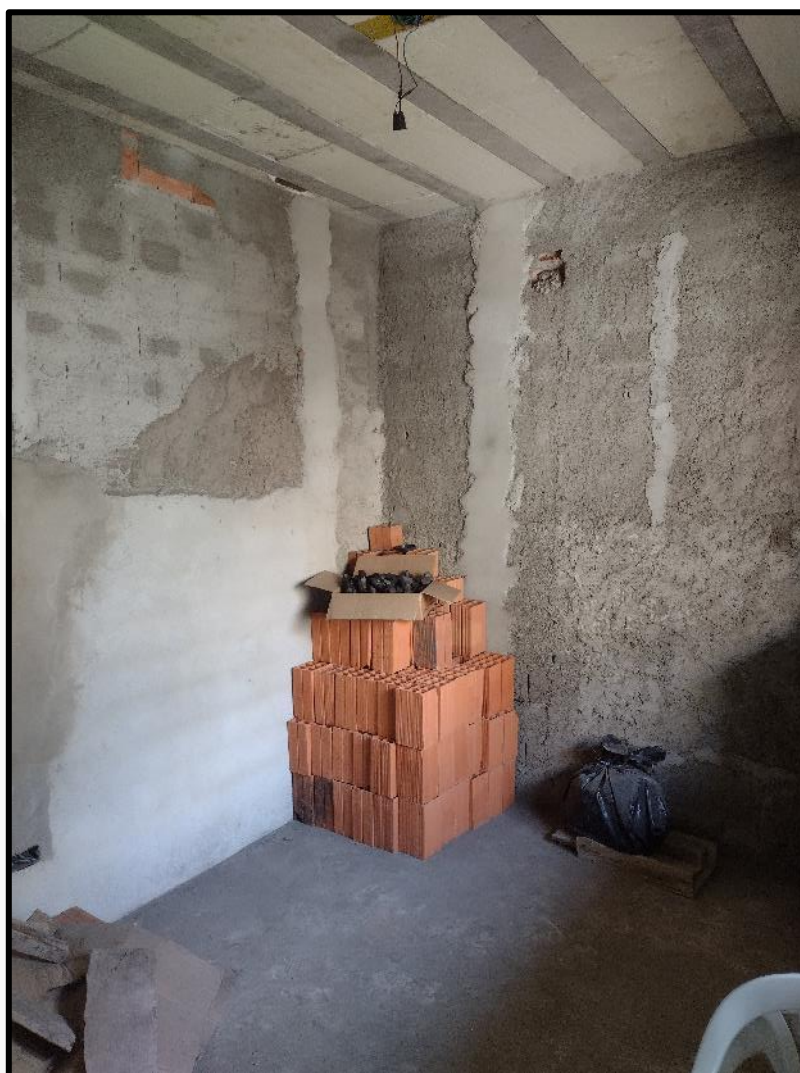
**FOTO 38**

VISTA DO DORMITÓRIO.

**CARACTERÍSTICAS CONSTRUTIVAS:**

PISO: Cimentado;

PAREDES: Emboço/reboco;

TETO: Laje pré-moldada.

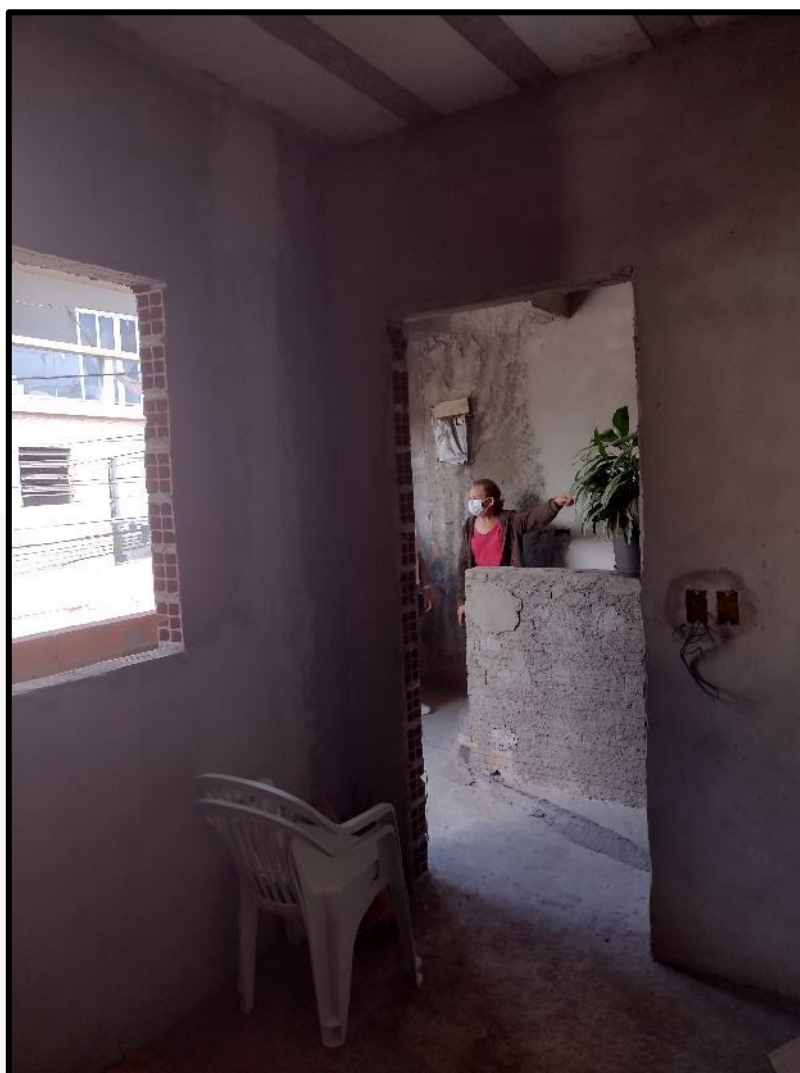
**FOTO 39**

VISTA DO DORMITÓRIO.

**CARACTERÍSTICAS CONSTRUTIVAS:**

PISO: Cimentado;

PAREDES: Emboço/reboco;

TETO: Laje pré-moldada.

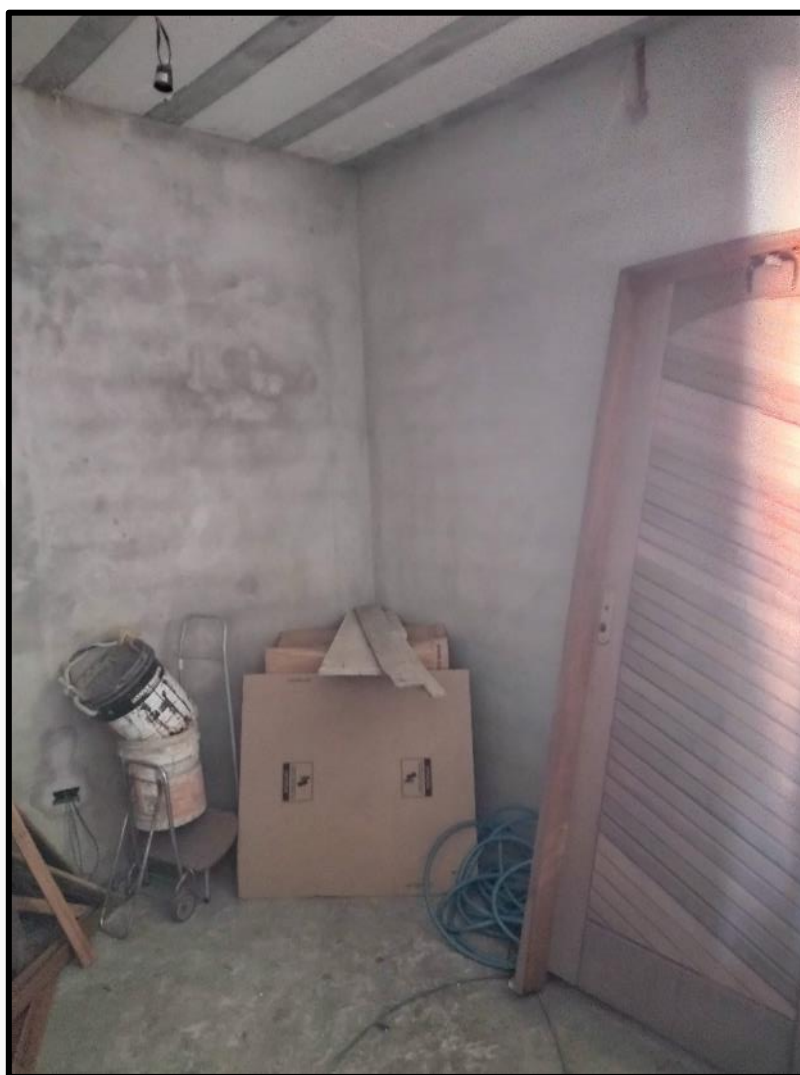
**FOTO 40**

VISTA DO DORMITÓRIO.

**CARACTERÍSTICAS CONSTRUTIVAS:**

PISO: Cimentado;

PAREDES: Emboço/reboco;

TETO: Laje pré-moldada.

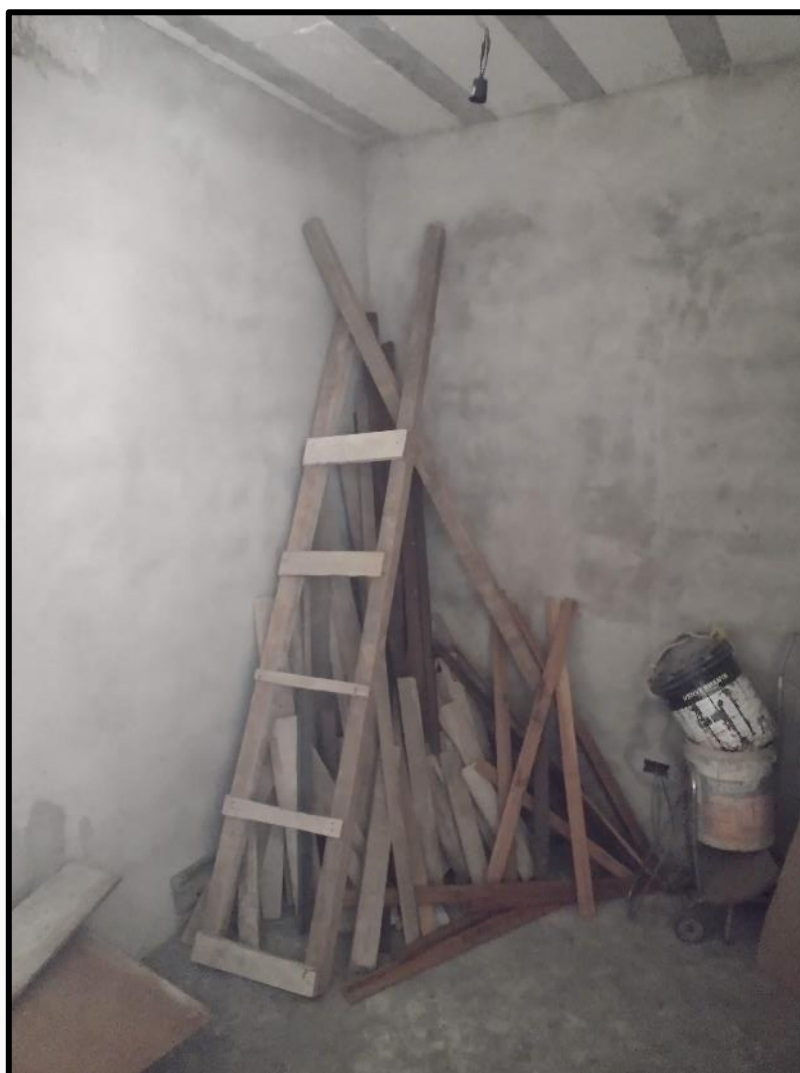
**FOTO 41**

VISTA DO DORMITÓRIO.

**CARACTERÍSTICAS CONSTRUTIVAS:**

PISO: Cimentado;

PAREDES: Emboço/reboco;

TETO: Laje pré-moldada.

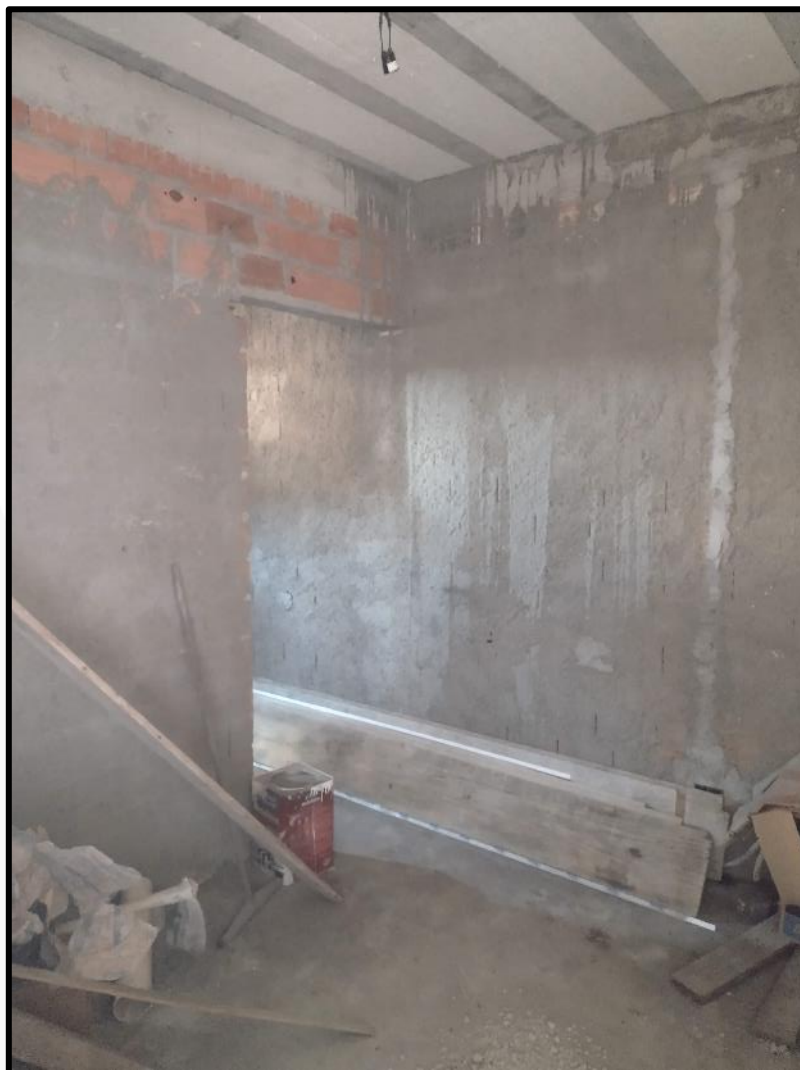
**FOTO 42**

VISTA DO DORMITÓRIO.

**CARACTERÍSTICAS CONSTRUTIVAS:**

PISO: Cimentado;

PAREDES: Emboço/tijolo aparente;

TETO: Laje pré-moldada.

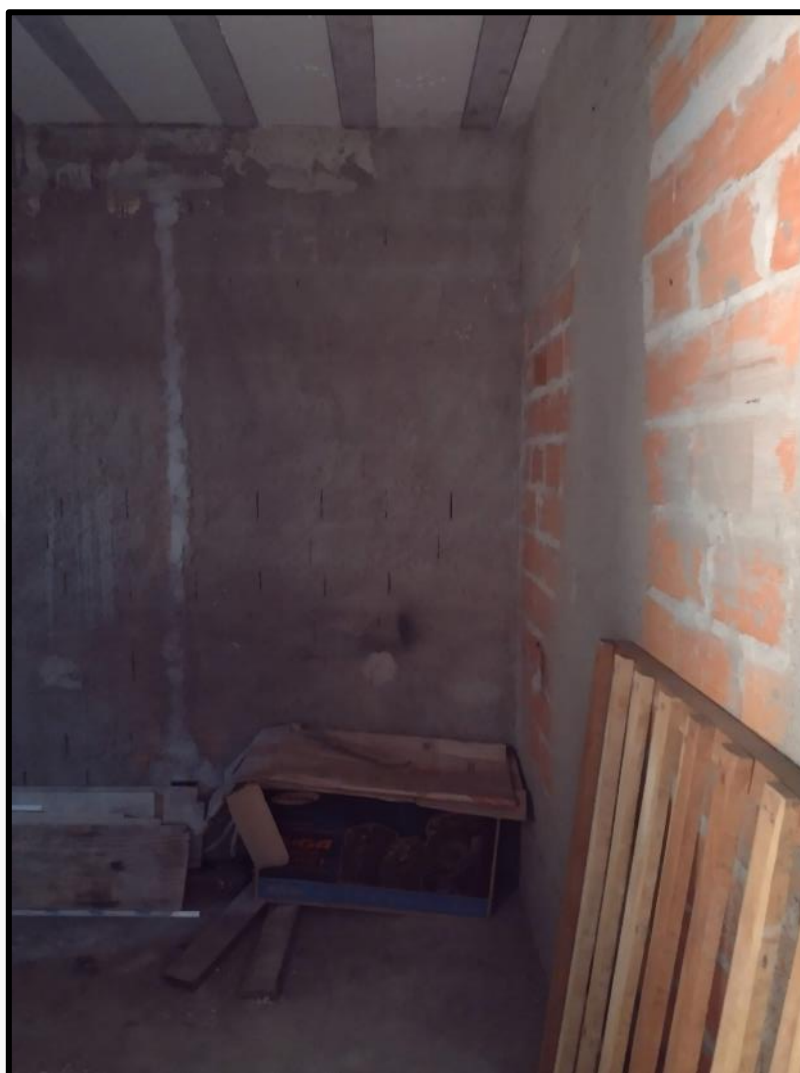
**FOTO 43**

VISTA DO DORMITÓRIO.

**CARACTERÍSTICAS CONSTRUTIVAS:**

PISO: Cimentado;

PAREDES: Emboço/tijolo aparente;

TETO: Laje pré-moldada.

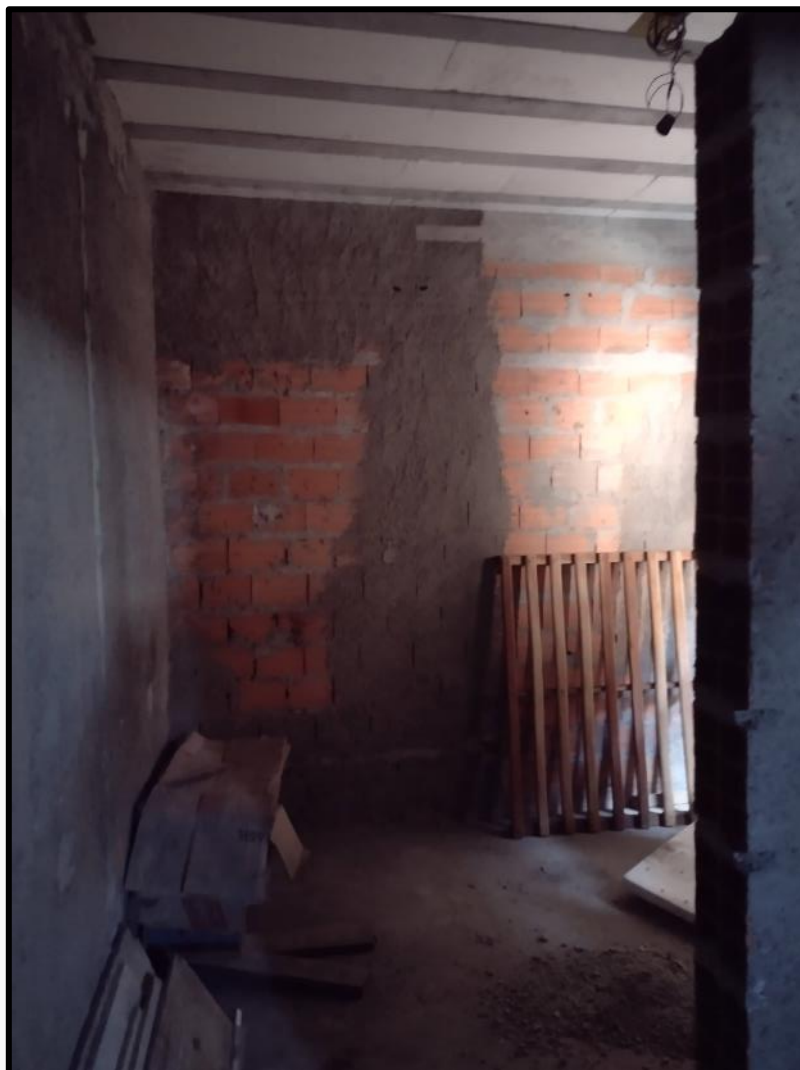
**FOTO 44**

VISTA DO DORMITÓRIO.

**CARACTERÍSTICAS CONSTRUTIVAS:**

PISO: Cimentado;

PAREDES: Emboço/tijolo aparente;

TETO: Laje pré-moldada.

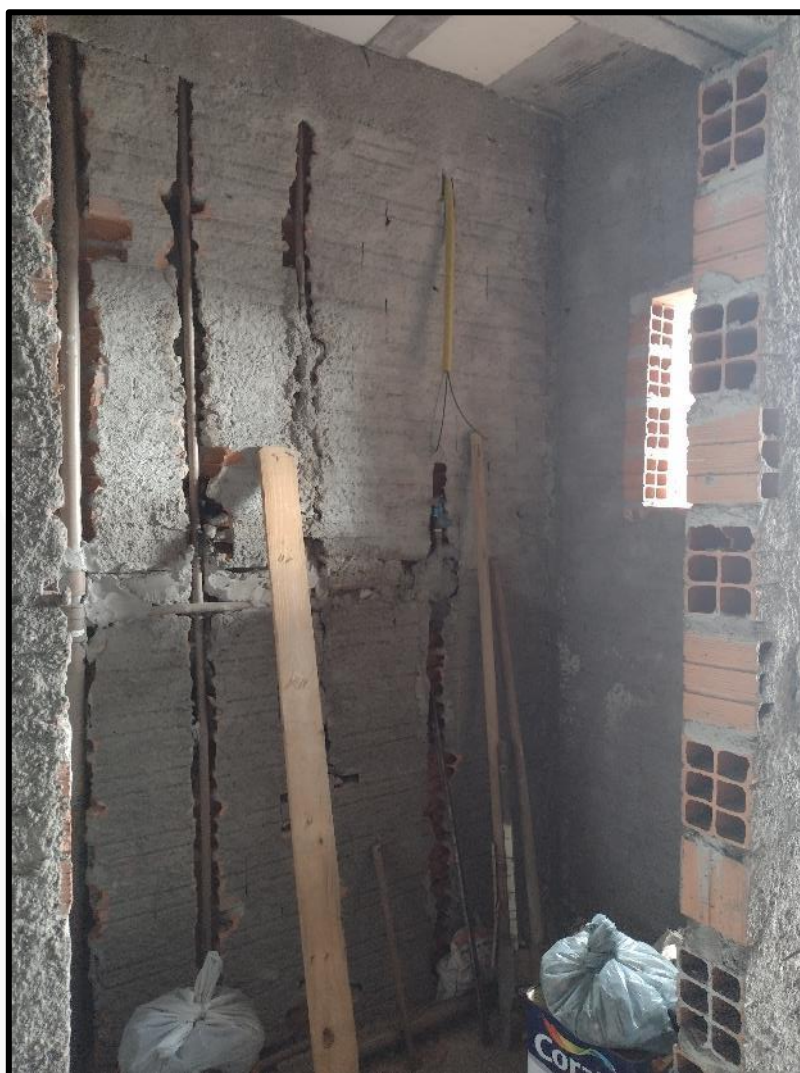
**FOTO 45**

VISTA DO BANHEIRO.

PISO: Cimentado;

PAREDES: Chapisco/tijolo aparente;

TETO: Laje pré-moldada.

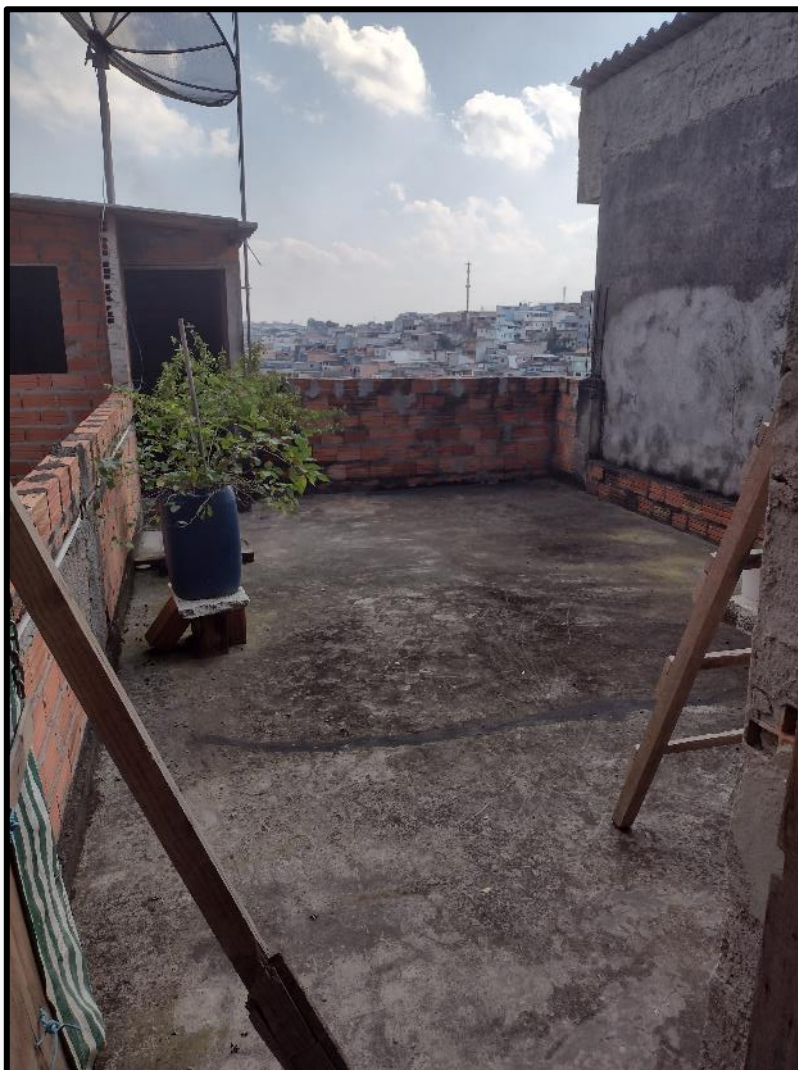
**FOTO 46**

ÁREA EXTERNA.

**CARACTERÍSTICAS CONSTRUTIVAS:**

PISO: Cimentado;

PAREDES: Tijolo aparente.

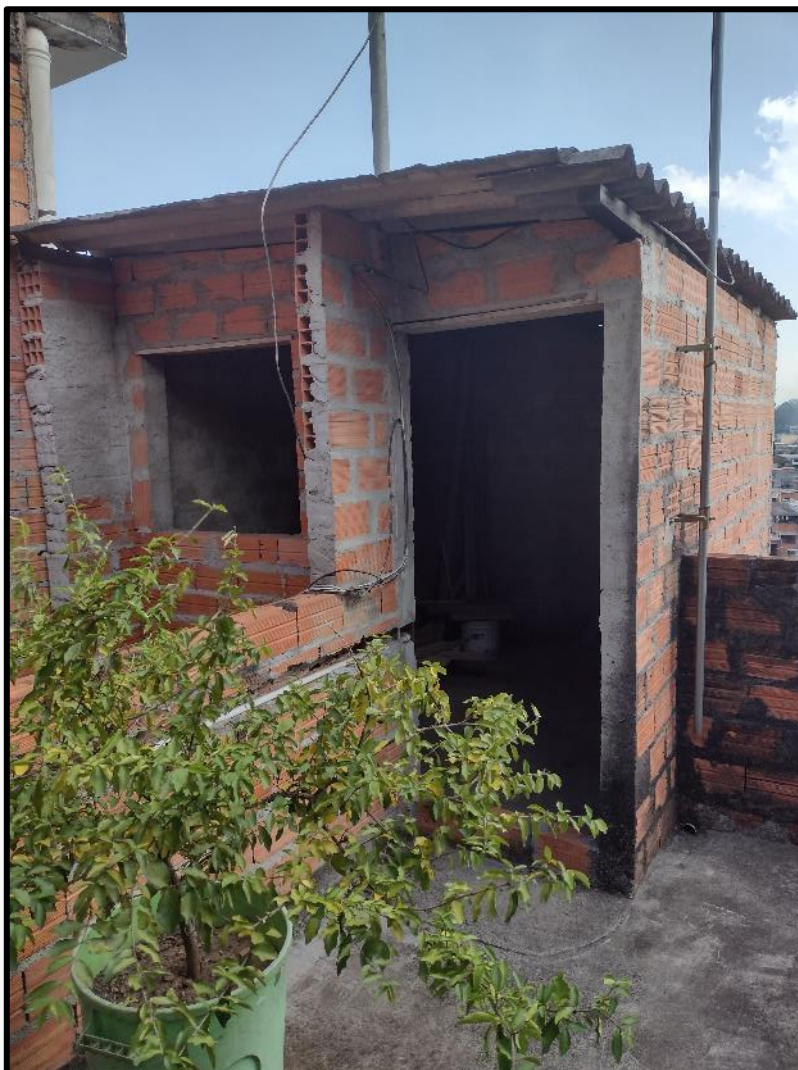
**FOTO 47**

VISTA DO DEPÓSITO.

PISO: Cimentado;

PAREDES: Tijolo aparente;

TETO: Telha de fibrocimento.

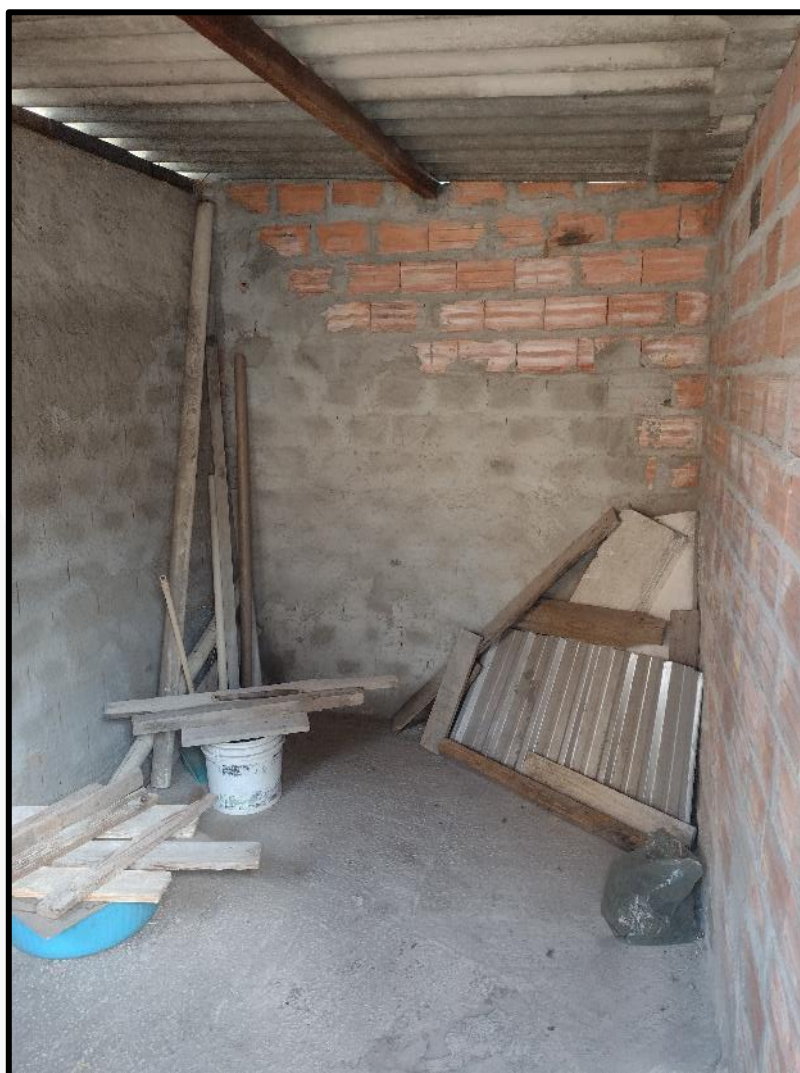
**FOTO 48**

VISTA INTERNA DO DEPÓSITO.

**CARACTERÍSTICAS CONSTRUTIVAS:**

PISO: Cimentado;

PAREDES: Tijolo aparente/emboço;

TETO: Telha de fibrocimento.

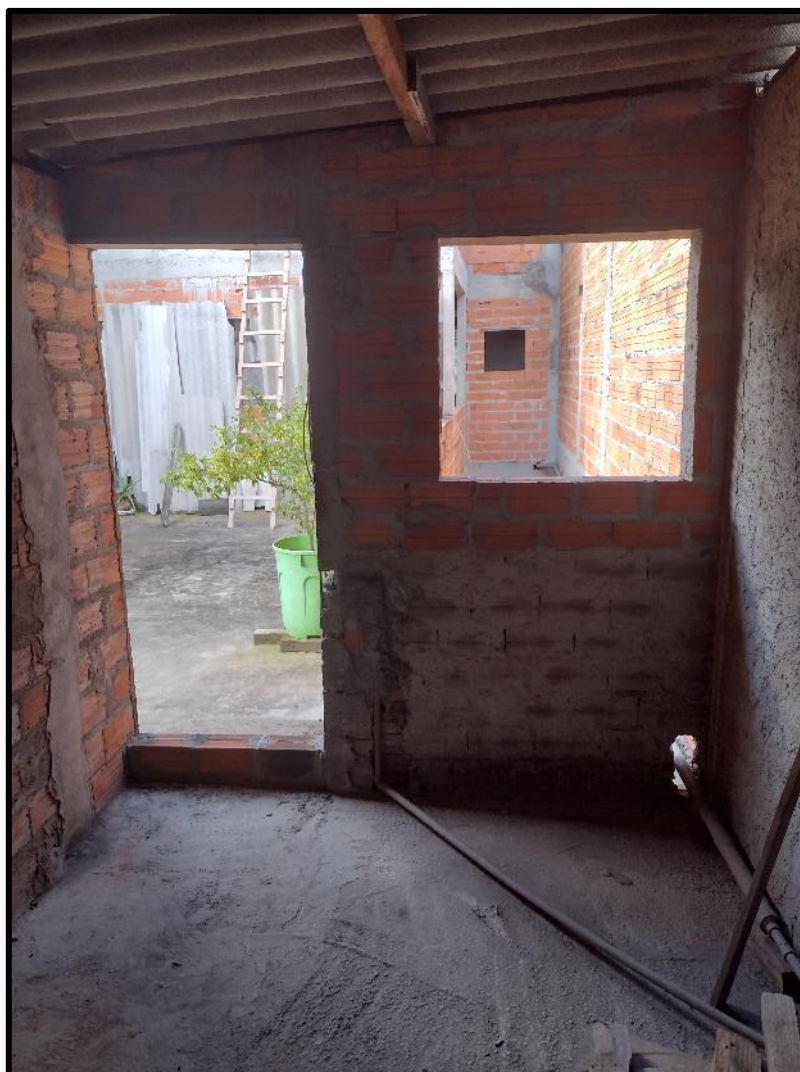
**FOTO 49**

VISTA INTERNA DO DEPÓSITO.

**CARACTERÍSTICAS CONSTRUTIVAS:**

PISO: Cimentado;

PAREDES: Tijolo aparente/emboço;

TETO: Telha de fibrocimento.

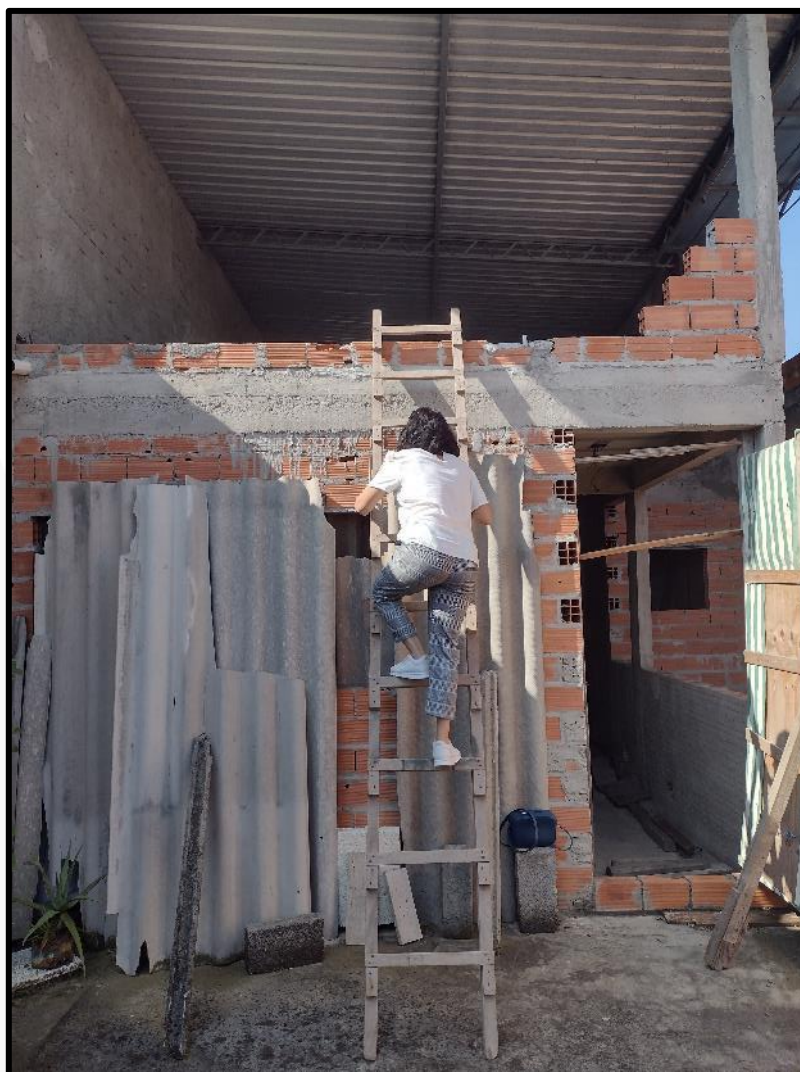
**FOTO 50**

VISTA DO ACESSO À COBERTURA.

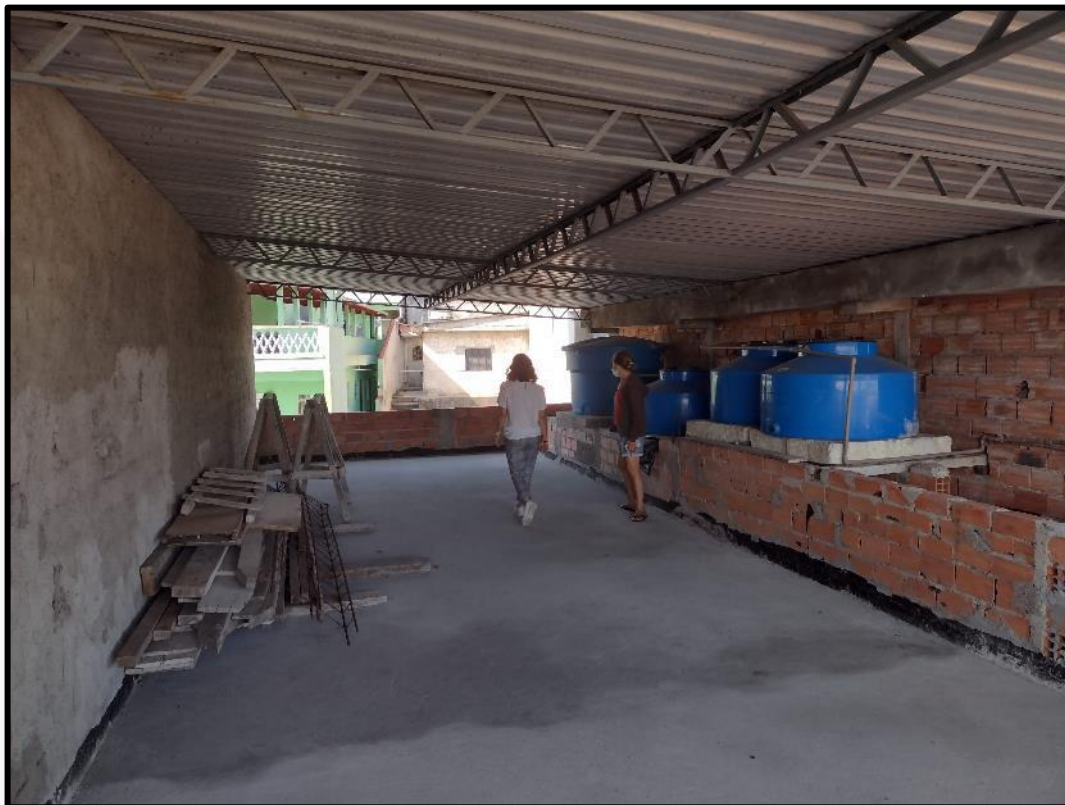
**FOTO 51**

VISTA DA COBERTURA.

TETO: Estrutura metálica.

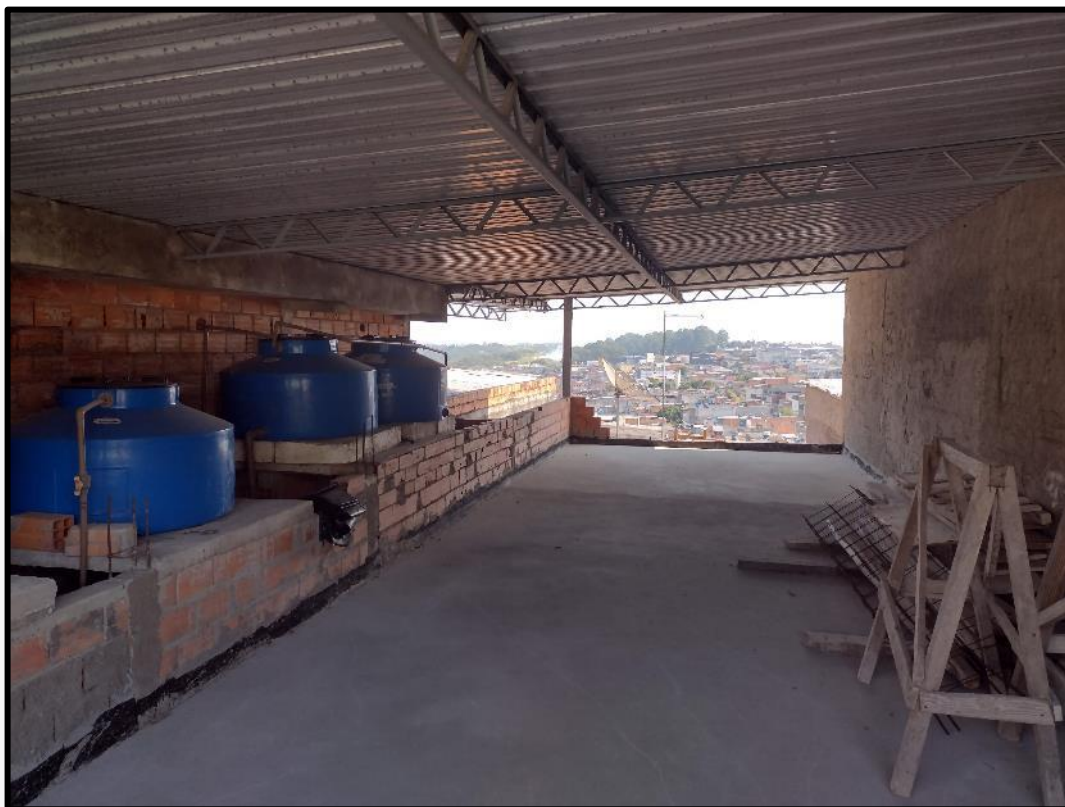
**FOTO 52**

VISTA DA COBERTURA.

**CARACTERÍSTICAS CONSTRUTIVAS:**

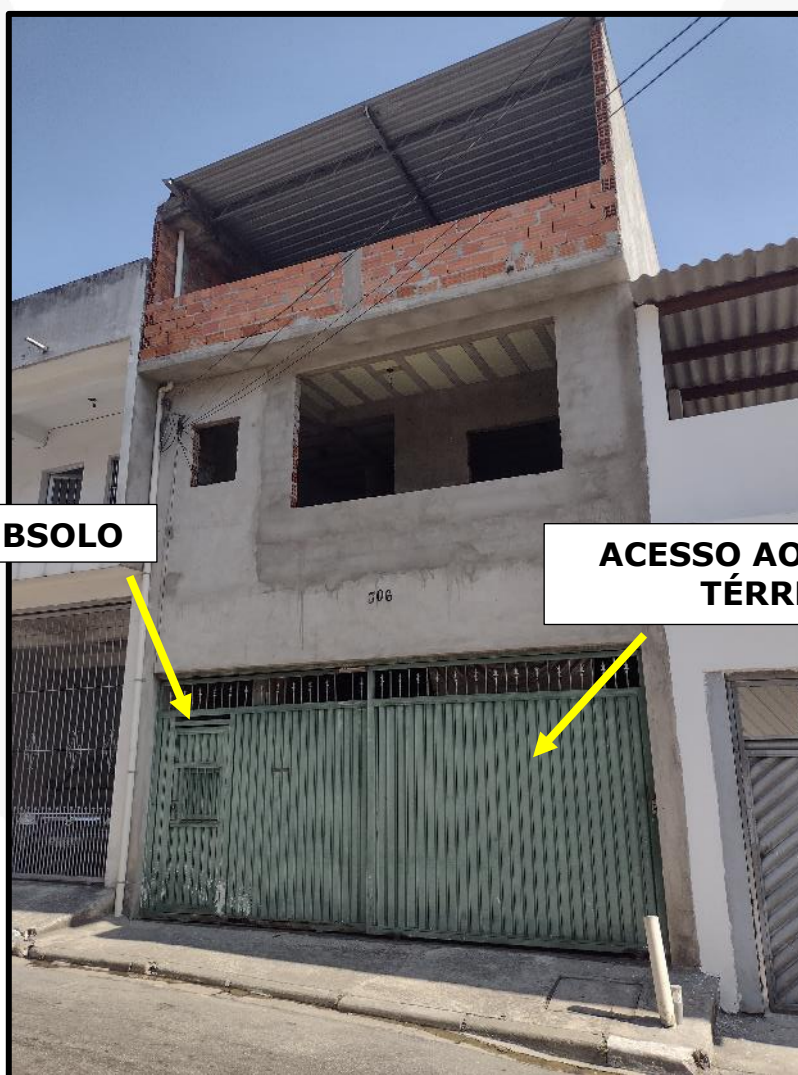
**FOTO 53**

As edificações do subsolo são acessadas através do portão social, e as edificações do térreo e superiores são acessadas pelo portão da garagem.

**ACESSO AO SUBSOLO**

**ACESSO AO ANDAR  
TÉRREO**

FACHADA DO IMÓVEL AVALIANDO, PODENDO-SE OBSERVAR OS PORTÕES DA ACESSO ÀS ÁREAS.
