# Laudo Técnico

**12ª VARA CÍVEL DO FORO  
REGIONAL DE SANTO AMARO -  
COMARCA DA CAPITAL - SP**

1043511-30.2020.8.26.0002

**Rua Antônio Borges Machado de Oliveira, nº 306, Jardim Santa Lucia, São Paulo/SP, lote 15 da quadra 14, matriculado sob nº 259.857, no 11º Cartório de Registros de Imóveis de São Paulo, tem como Cadastro Imobiliário o nº 173.367.0015-1.**

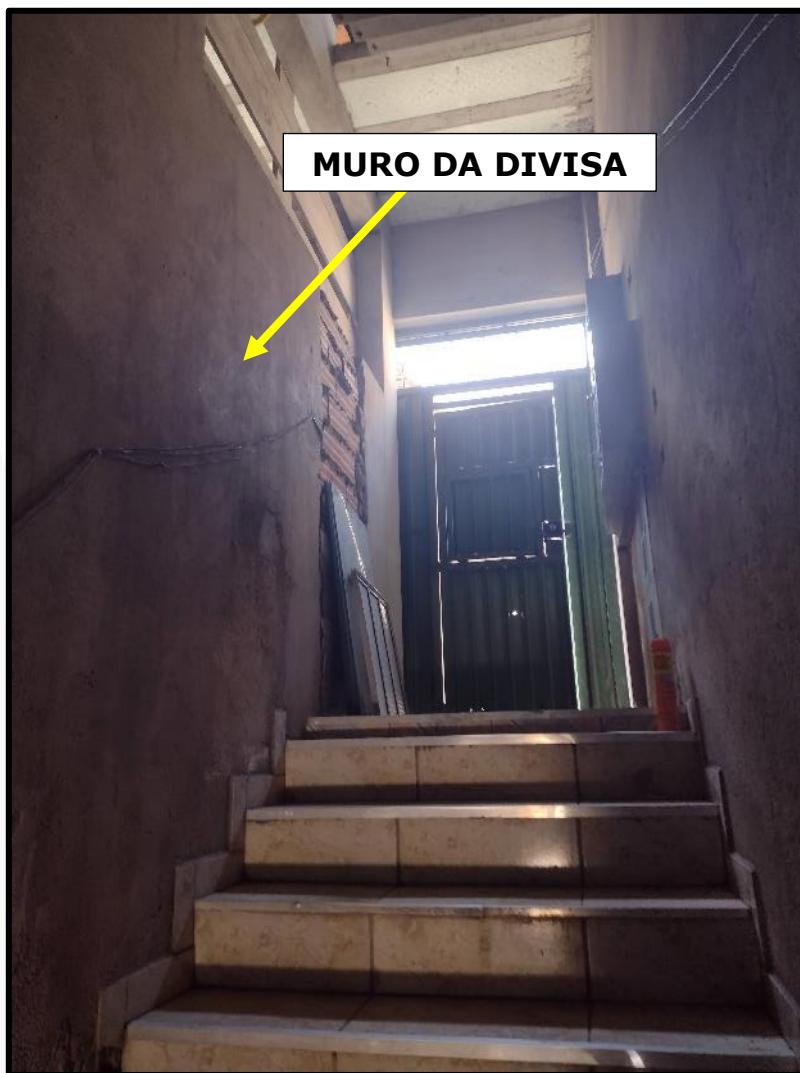
**FOTO 54**

PORTÃO DO CORREDOR DE ACESSO ÀS EDIFICAÇÕES DO SUBSOLO, PODENDO SE OBSERVAR O MURO DA DIVISA COM A GARAGEM, LOCAL QUE DÁ ACESSO AOS DEMAIS PAVIMENTOS.

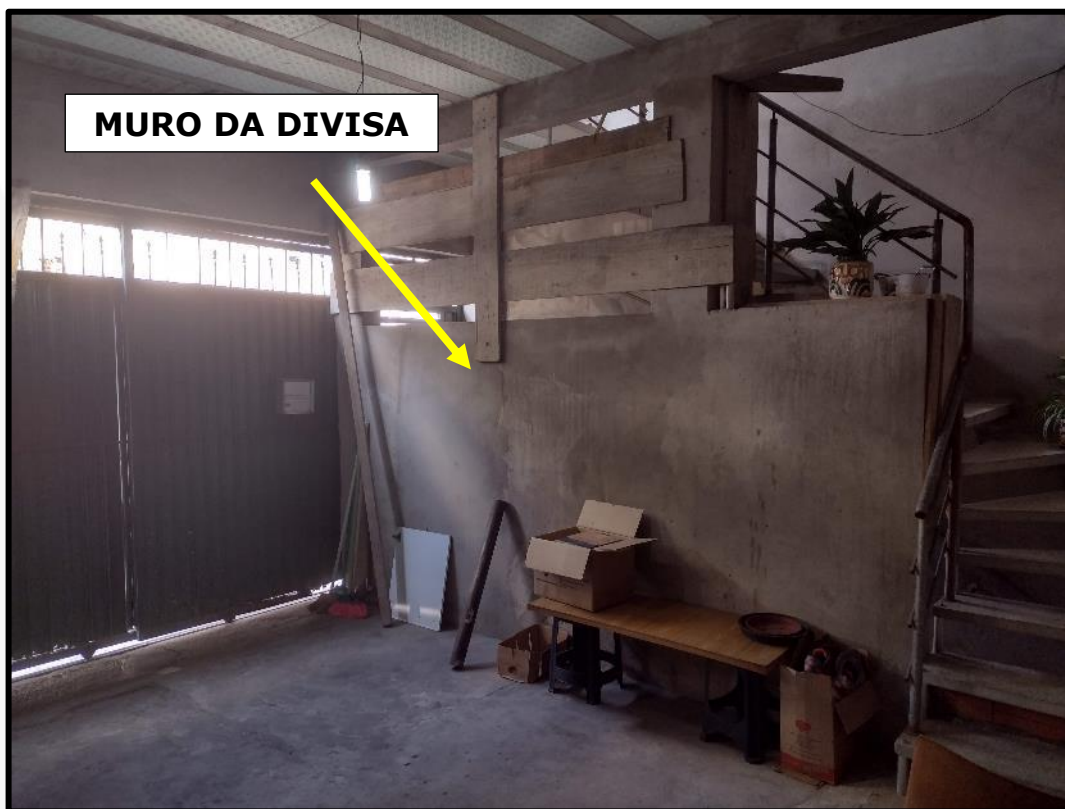
**FOTO 55**

VISTA DA GARAGEM, PODENDO SE OBSERVAR O MURO DA DIVISA COM CORREDOR QUE DÁ ACESSO ÀS EDIFICAÇÕES DO SUBSOLO.
