## LAUDO TÉCNICO DE AVALIAÇÃO

- **4ª Vara Cível do Foro da Comarca de São Caetano do Sul - SP**
- **Processo:** 0009323-76.2006.8.26.0565/01
- **Exequente:** Cristiane Gassmann Calixto e outros
- **Executado:** Ivanildo Oliveira Ferro e outro
- **Objetivo:** Avaliação de imóvel urbano

O objetivo deste Laudo Técnico de Avaliação é determinar o valor de mercado do imóvel denominado apartamento nº 25 localizado no 2º andar do Edifício Boa Vista, com acesso pelo nº 1.257 da Rua Boa Vista – Vila Gisela – município de São Caetano do Sul/SP, objeto da matrícula nº 6.726 do 1º Cartório de Registro de Imóveis de São Caetano do Sul/SP.

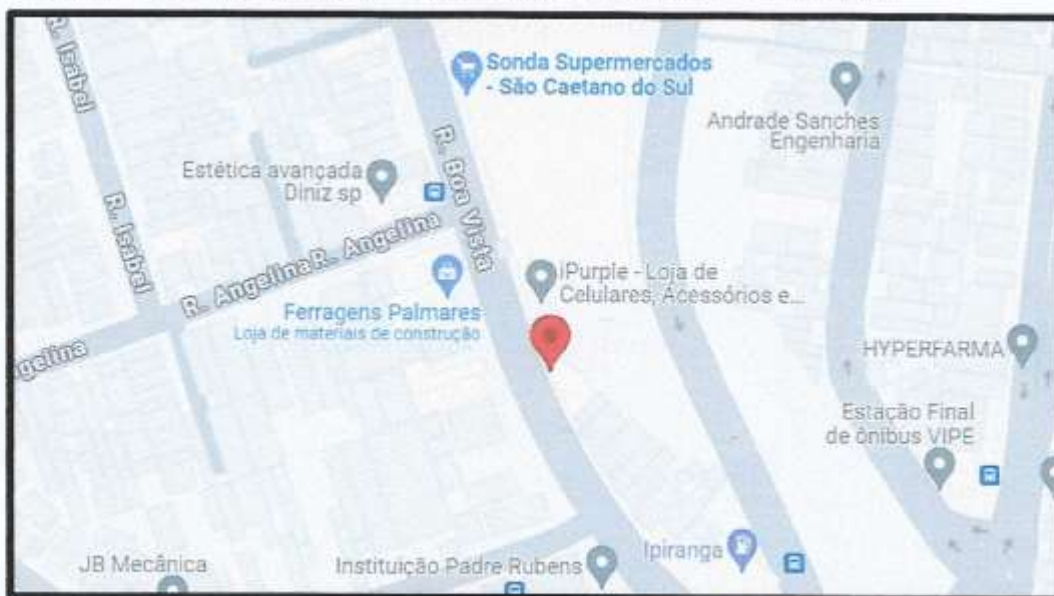
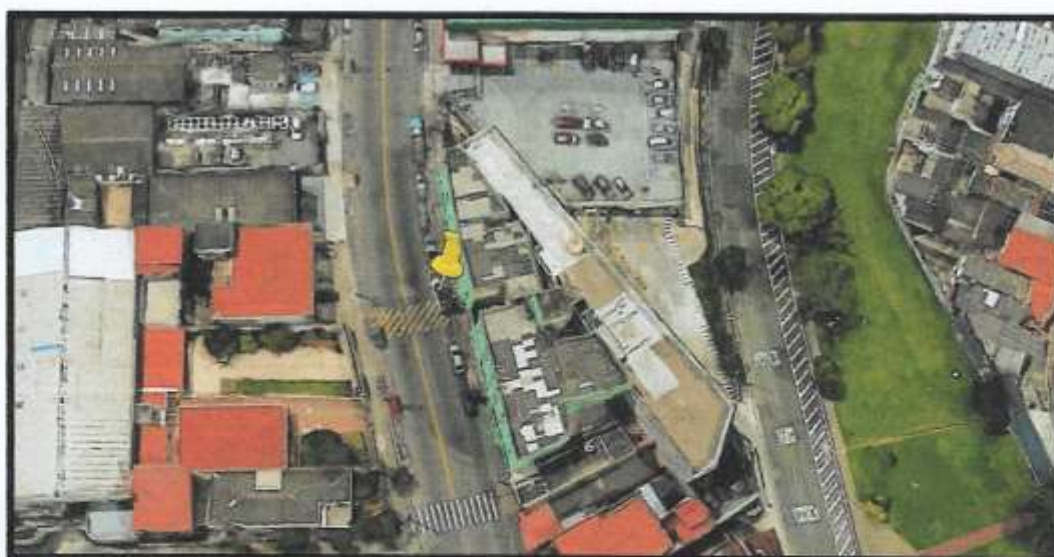
O Edifício Boa Vista possui acesso pelo nº 1.257 da Rua Boa Vista – Vila Giselda – município de São Caetano do Sul/SP, vide a seguir:

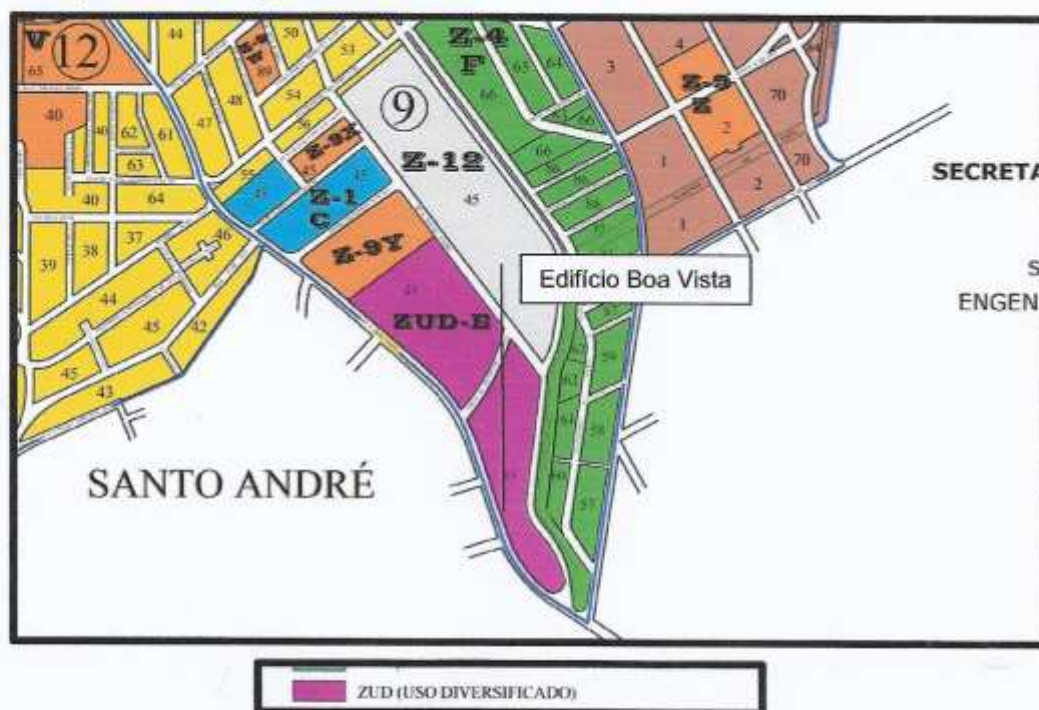
O imóvel está situado em Zona de Uso Diversificado – ZUD E do município de São Caetano do Sul/SP conforme Lei de Zoneamento Estratégico do Município, vide a seguir:

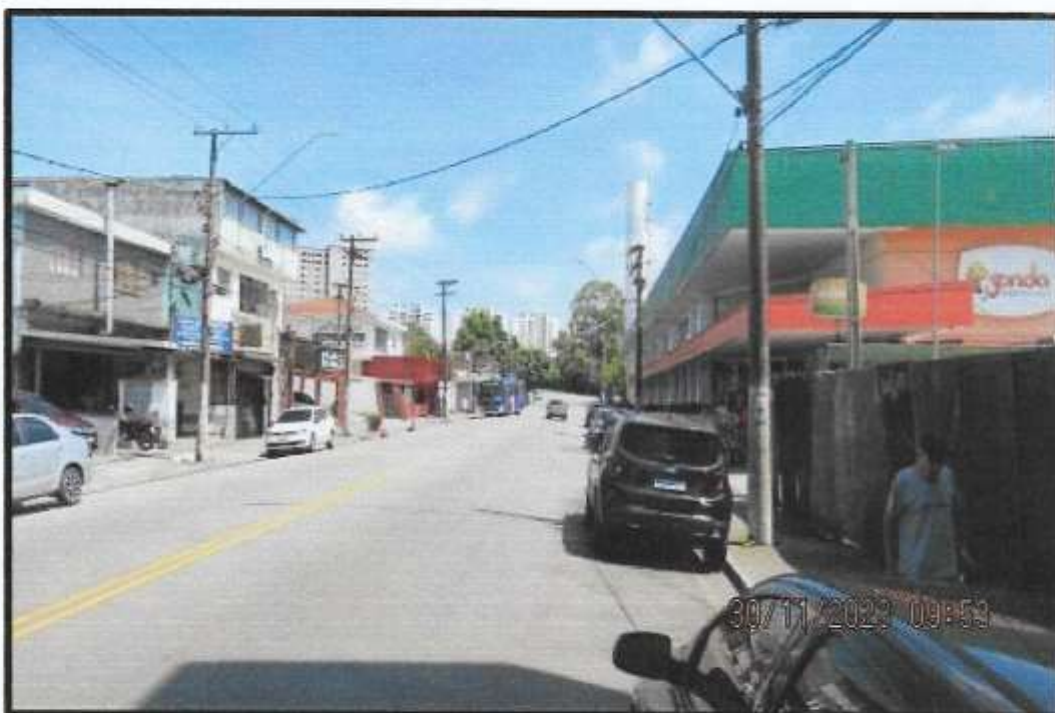
**Foto nº 1:** Vista da Rua Boa Vista. O observador se encontra defronte ao Edifício Boa Vista olhando em direção à Rua Nelly Pellegrino.

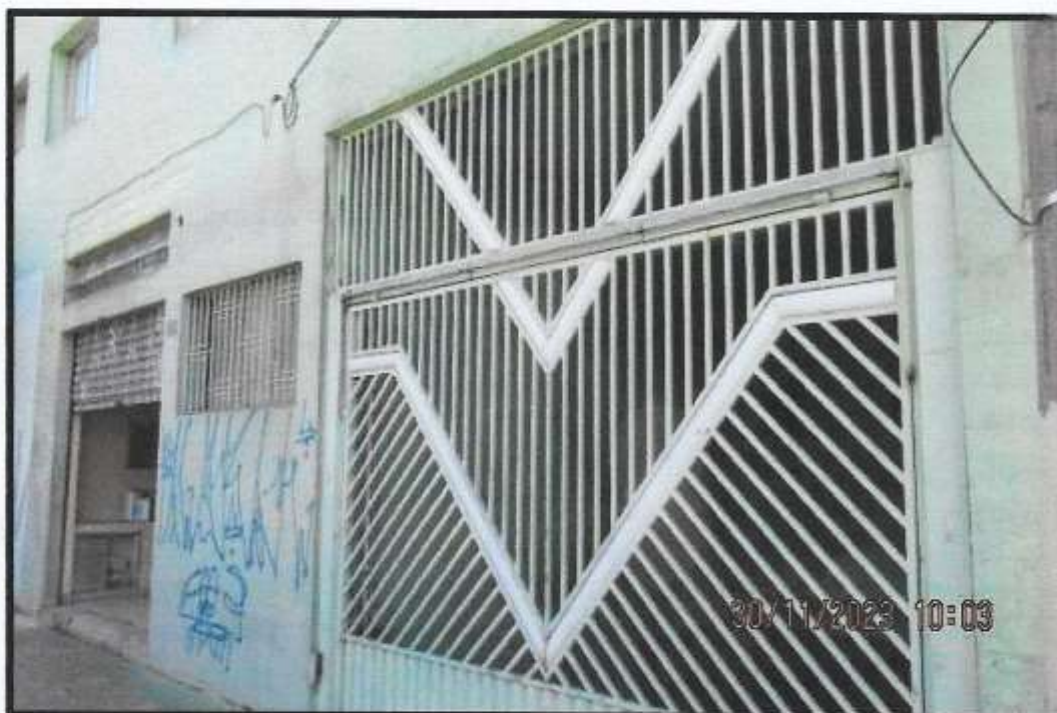
Foto nº 3: Detalhe do portão da garagem do Edifício no qual a unidade avalianda tem direito a uma vaga indeterminada.

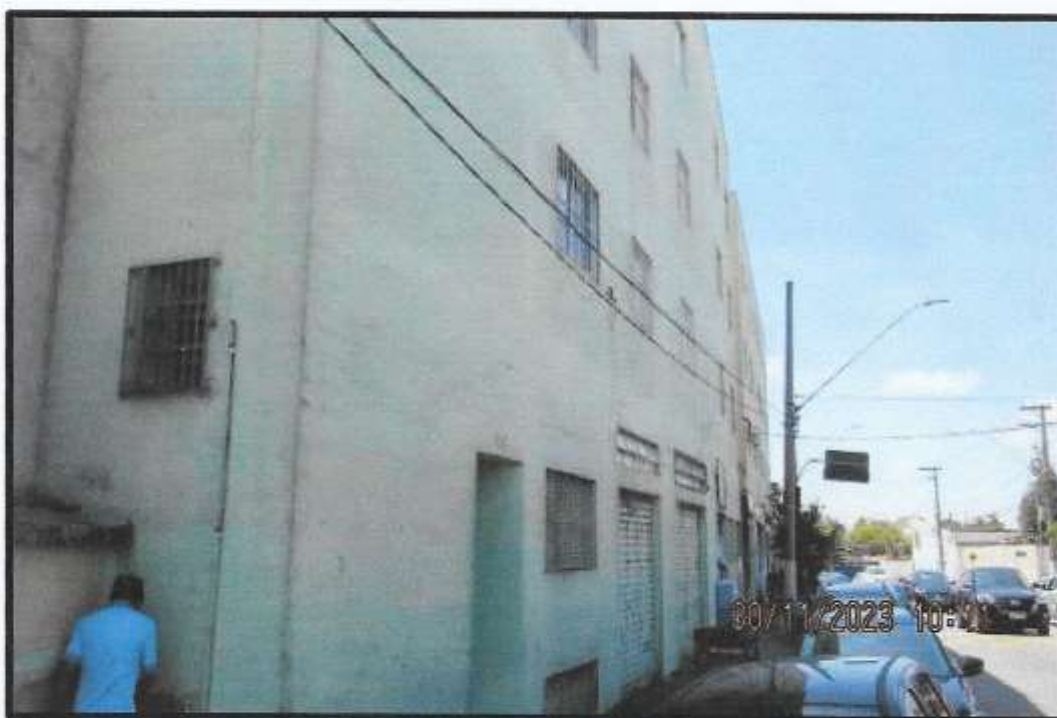
Foto nº 4: Outra vista da fachada do Edifício Boa Vista.

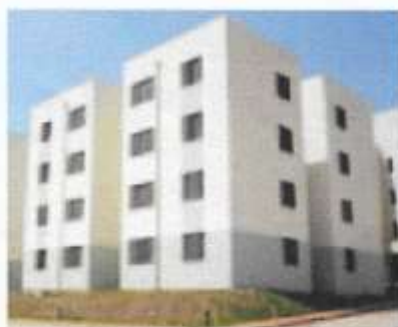
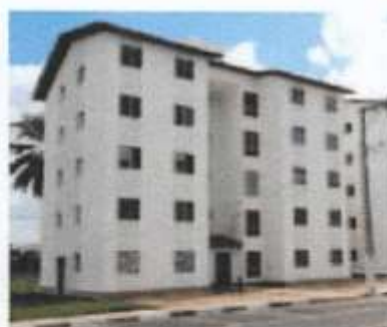
## 1.1.1 PADRÃO ECONÔMICO

Edificações com dois ou mais pavimentos, sem elevador, executadas obedecendo à estrutura convencional e sem preocupação com o projeto arquitetônico, seja de fachada ou de funcionalidade. Hall de entrada e corredores com dimensões reduzidas e acabamentos simples, sem portaria e normalmente sem espaço para estacionamento, podendo, o térreo, apresentar destinações diversas, tais como pequenos salões comerciais, oficinas ou lojas. Fachadas sem tratamentos especiais, normalmente pintadas a látex sobre emboço ou reboco.

- **Pisos:** cerâmica simples, caco de cerâmica, taco, forração ou até cimentado.
- **Paredes:** pintura látex sobre emboço ou reboco, barra impermeável (pintura ou azulejos comuns) nas áreas molhadas.
- **Instalações hidráulicas:** sumárias com número mínimo de pontos de água, banheiros dotados das peças sanitárias básicas, de modelo simples.
- **Instalações elétricas:** sumárias e com poucos pontos de luz, interruptores e tomadas, utilizando componentes comuns.
- **Esquadrias:** ferro, venezianas de PVC ou de alumínio do tipo econômico.
