**AVALIPAR ENGENHARIA**

**ENDEREÇO** Rua Mangabeira, S/nº  
**BAIRRO** Parque das Araras **CIDADE** Lucas do Rio Verde **UF** MT  
**CEP** 78464-033 **COMPLEMENTO** Lote 2 Quadra 70  
**MATRÍCULA** 34.121 **REGISTRO** 1º CRI de Lucas do Rio Verde/MT

## Laudo de Análise de Garantia

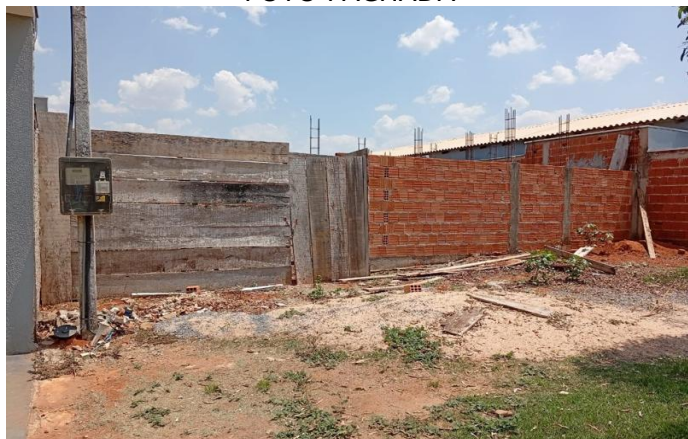
**FOTO FACHADA**

O imóvel em estudo consiste em uma obra abandonada, conforme evidenciado nas imagens ilustrativas, que demonstram situação idêntica àquela descrita no laudo do ano de 2023. Diante disso, será atribuído valor apenas ao terreno, uma vez que não é possível assegurar o estado de conservação das paredes da obra.

Nas condições observadas, o imóvel não apresenta condições de habitabilidade, pois trata-se de uma área ainda não edificada e desprovida da infraestrutura mínima necessária para uso imediato como unidade residencial.

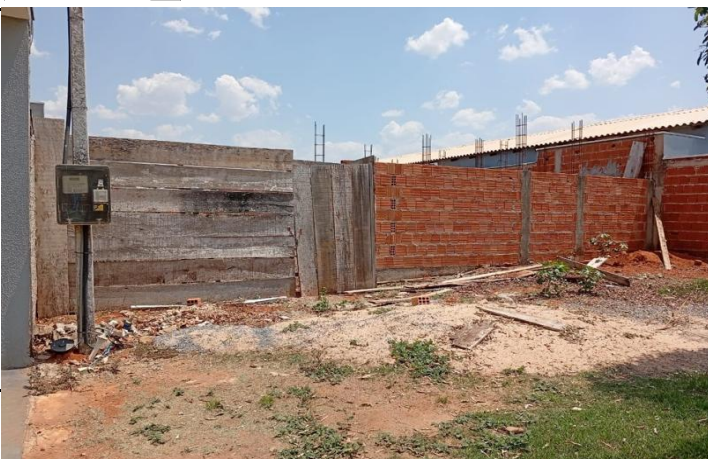
Foto da Fachada do Imóvel

O imóvel em estudo consiste em uma obra abandonada, conforme evidenciado nas imagens ilustrativas, que demonstram situação idêntica àquela descrita no laudo do ano de 2023. Diante disso, será atribuído valor apenas ao terreno, uma vez que não é possível assegurar o estado de conservação das paredes da obra. Classificamos o imóvel com baixíssima liquidez, considerando a dificuldade de encontrar interessado disposto a adquirir o bem e dar continuidade à construção. Nas condições observadas, o imóvel não apresenta condições de habitabilidade, pois trata-se de uma área ainda não edificada e desprovida da infraestrutura mínima necessária para uso imediato como unidade residencial.

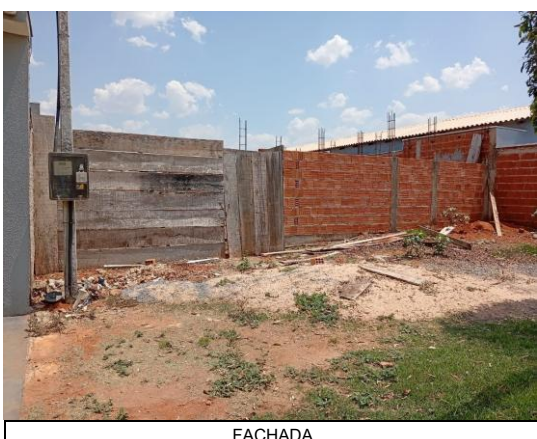
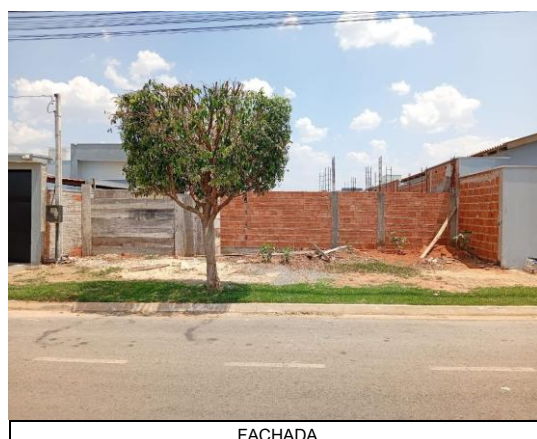
FACHADA
