## AVALIPAR ENGENHARIA

**ENDEREÇO** Rua Santa Bottan Migotto, S/nº

**BAIRRO** Jardim de Alah **CIDADE** Taubaté **UF** SP

# Laudo de Análise de Garantia

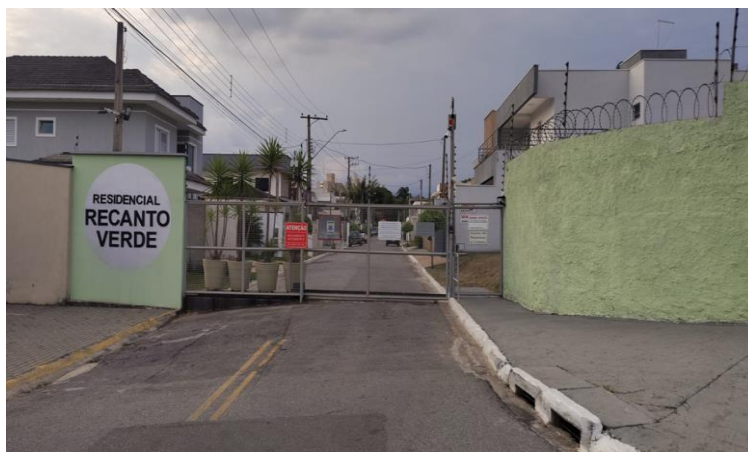
### FOTO FACHADA

Avaliação com base em vistoria externa realizada no imóvel, conforme orientação do contratante. As informações sobre as áreas de terreno e construída foram obtidas junto à documentação fornecida e visualmente confirmadas (quando possível através de foto de satélite). É importante ressaltar que não foi possível identificar o padrão construtivo e estado de conservação do mesmo.

Não atribuímos valor a área construída, visto que não é possível afirmar o estado atual da edificação.

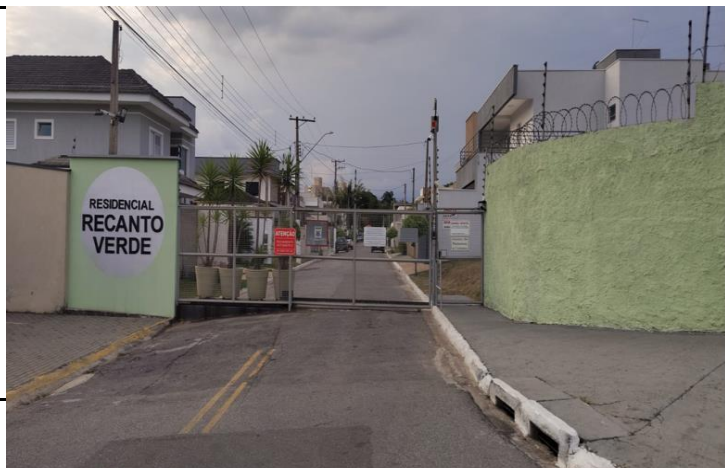
Foto da Fachada do Imóvel

Avaliação com base em vistoria externa realizada no imóvel, conforme orientação do contratante. As informações sobre as áreas de terreno e construída foram obtidas junto à documentação fornecida e visualmente confirmadas (quando possível através de foto de satélite). É importante ressaltar que não foi possível identificar o padrão construtivo e estado de conservação do mesmo.

Não atribuímos valor a área construída, visto que não é possível afirmar o estado atual da edificação.
