**EXCELENTÍSSIMO SENHOR DOUTOR JUIZ DE DIREITO DA 4ª VARA CÍVEL DO  
FORUM SÃO CAETANO DO SUL I – SÃO CAETANO DO SUL/SP****PROCESSO nº 0002710-10.2024.8.26.0565**

**1. Objetivo e finalidade deste trabalho**

O objetivo do trabalho é avaliar o valor de mercado para a venda do imóvel residencial localizado na **Rua das Azaléas nº 367, casa 03**, do **Residencial Magdalena Arantes**, na Cidade e Município de Santo André/SP, com **área total construída de 114,60m²**, sendo a área privativa de **75,36 m²** (**60,20 m²** de área coberta mais **15,16 m²** de área descoberta), área real comum de divisão proporcional de **11,25 m²** (correspondendo a **vaga 03** no pavimento térreo), correspondendo-lhe a fração ideal de terreno de 0,1482 ou 14,82% do todo. O condomínio foi construído em terreno de 240 m² descrito e caracterizado na matrícula 61.267 do referido 1º Oficial de Registro de Imóveis de Santo André/SP.

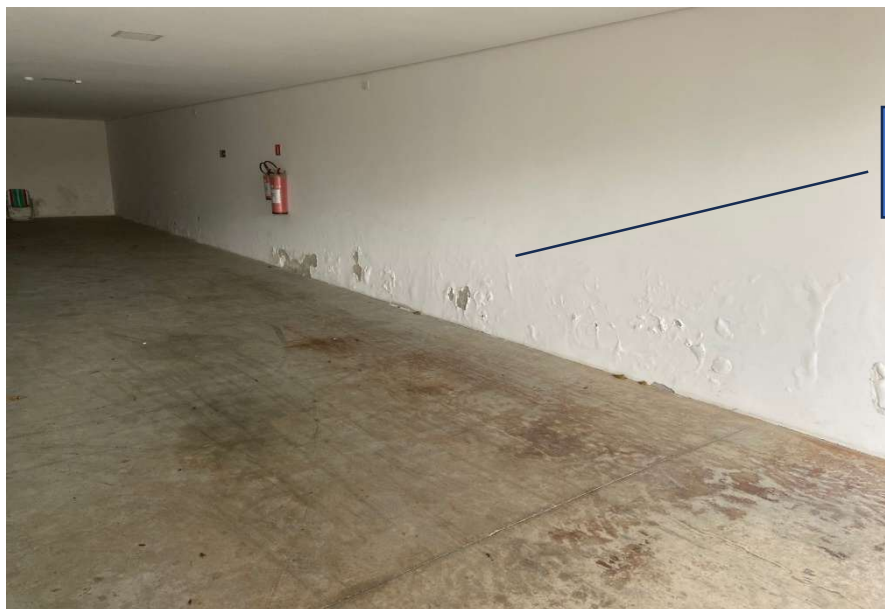
Infiltrações  
generalizadas

**Figura 7- Vista da Garagem do Residencial Magdalena Arantes – piso térreo- com destaque para infiltrações generalizadas**

O estado de conservação do imóvel avaliando está bom sem sinais de anomalias ou patologias que requerem manutenções corretivas nas áreas privativas. A área destinada à garagem apresenta infiltrações na parede à direita de quem entra, conforme figura nº 9 da página 6. Entretanto está localizado em bairro de bom padrão, com clara vocação para empreendimentos imobiliários semelhantes ao que compreende o imóvel objeto do presente trabalho.

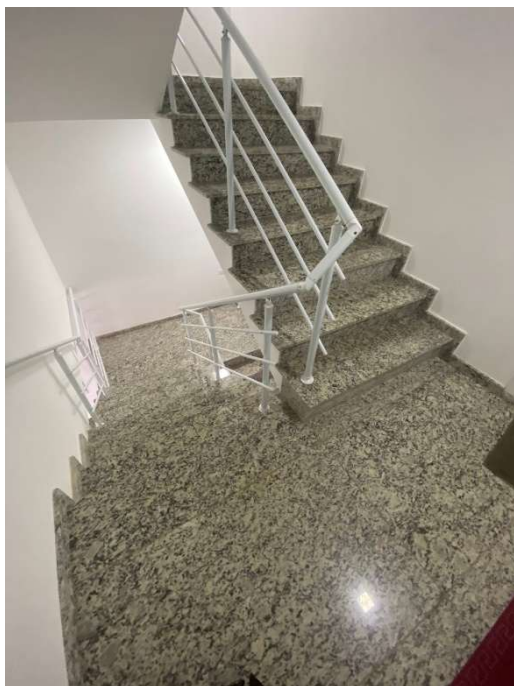
**Figura 9- Vista da escada de acesso às casas revestida com granito polido cinza.**

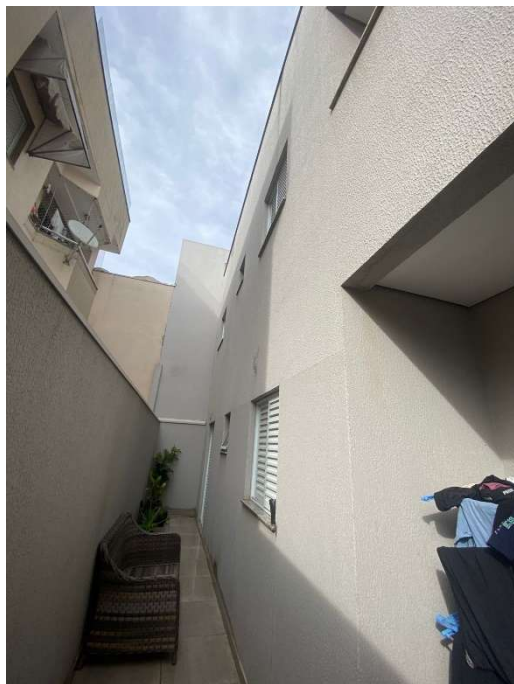
**Figura 11- Vista do terraço da sala com destaque para o revestimento da fachada posterior pintada com textura cinza.**

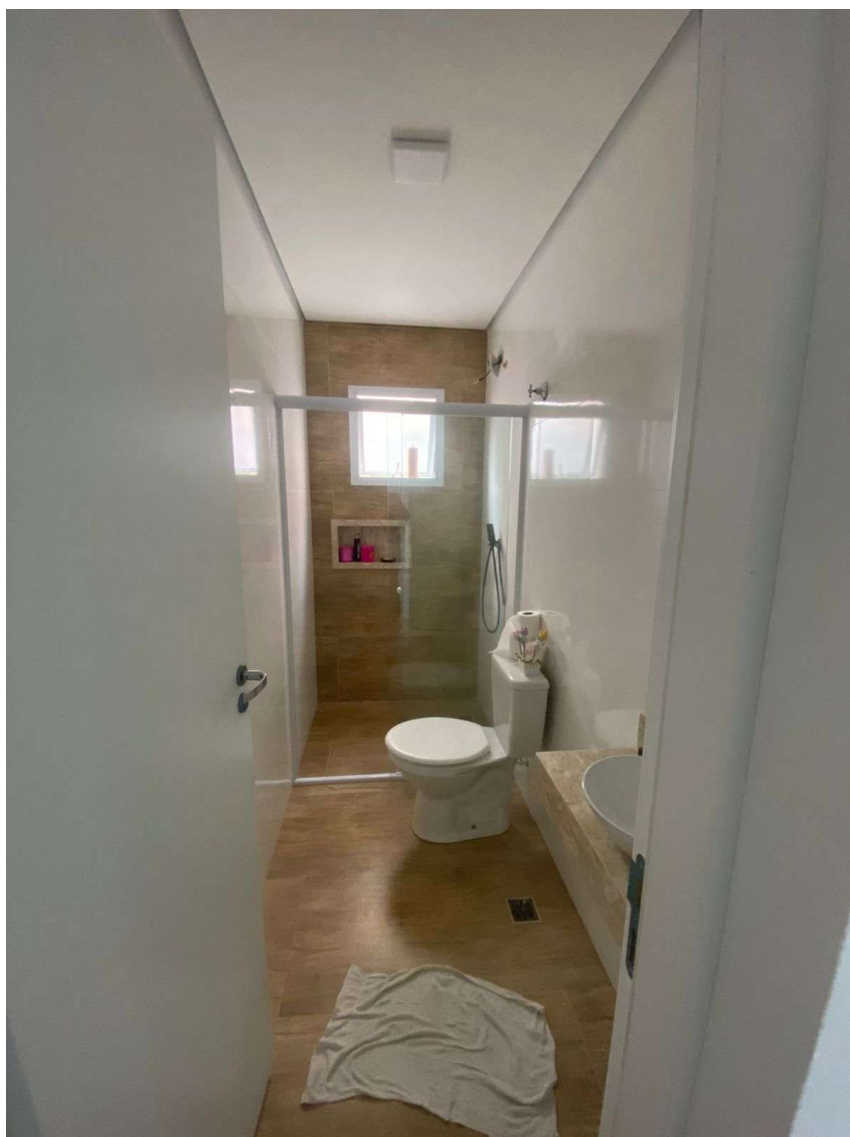
**Figura 17- Vista do banheiro da casa revestido com cerâmica no piso e parede do box e pintura tipo epóxi nas demais paredes**
