**EXCELENTÍSSIMO SENHOR DOUTOR JUÍZ DE DIREITO DA 27ª VARA CÍVEL  
DO FORO CENTRAL – SÃO PAULO/SP**

**Ref.: PROCESSO Nº 0555228-94.2000.8.26.0100**

**LAUDO TÉCNICO DE AVALIAÇÃO**

O signatário conclui o valor de mercado de venda do imóvel: ***apartamento nº 112, localizado no 1º andar, com 01 vaga, no Edifício Independência, situado na Avenida Dom Pedro I, nº 219, Cambuci, 12º Subdistrito – Cambuci, São Paulo-SP***, considerando suas condições como livres e desembaraçadas de quaisquer ônus, encargos e gravames de qualquer natureza, pelo valor aferido de:

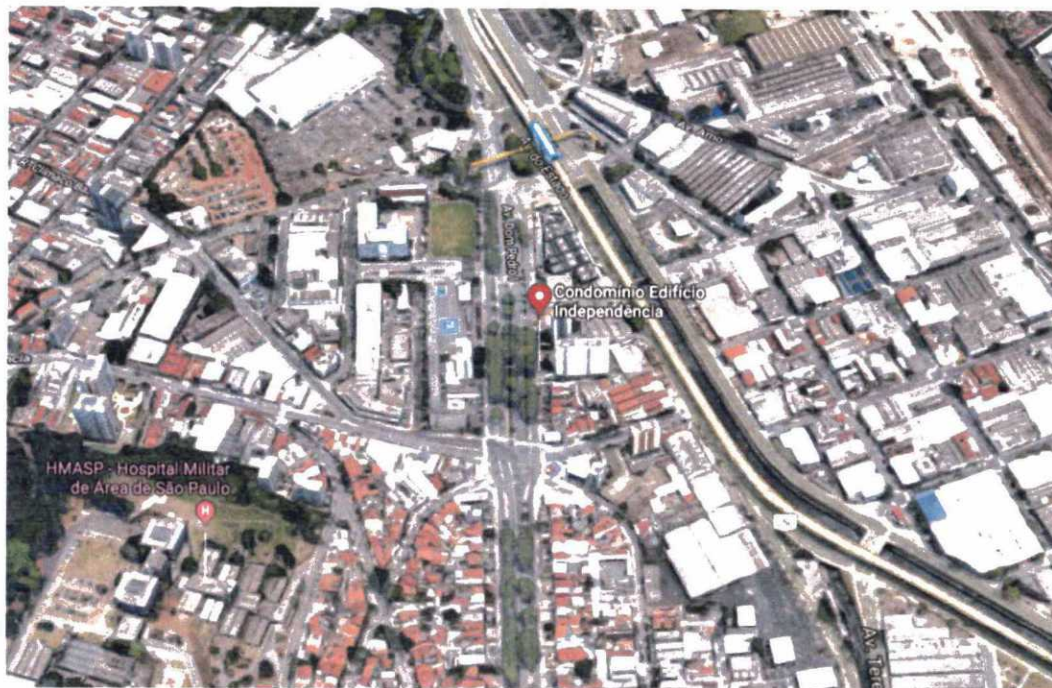
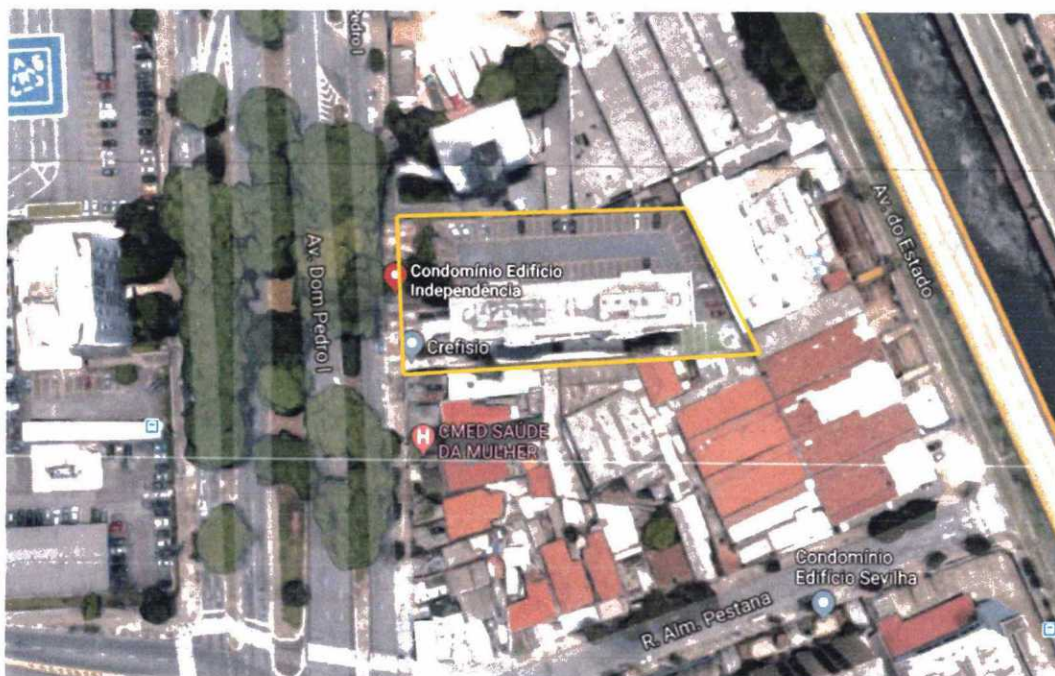
**Foto 01**

Fotos 01 a 04. Vistas gerais do Condomínio Edifício Independência, situado à Avenida Dom Pedro I, nº 219, Cambuci, 12º Subdistrito do Cambuci, São Paulo-SP.

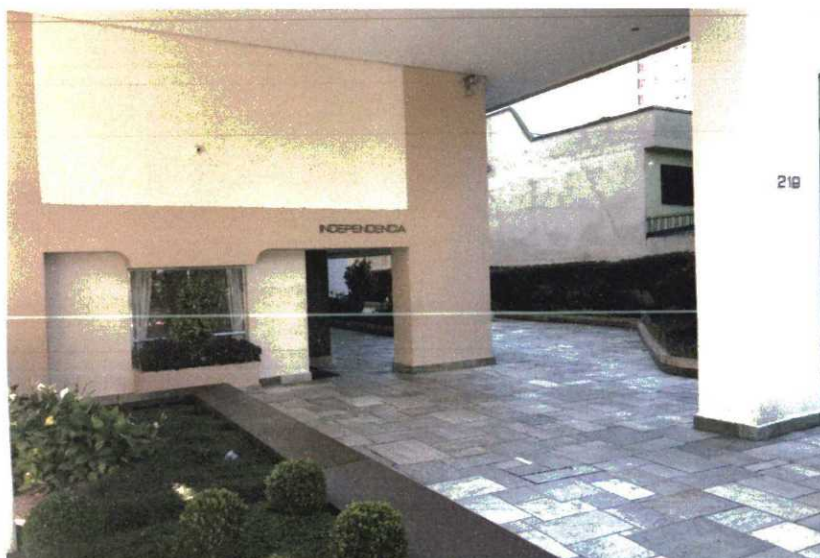
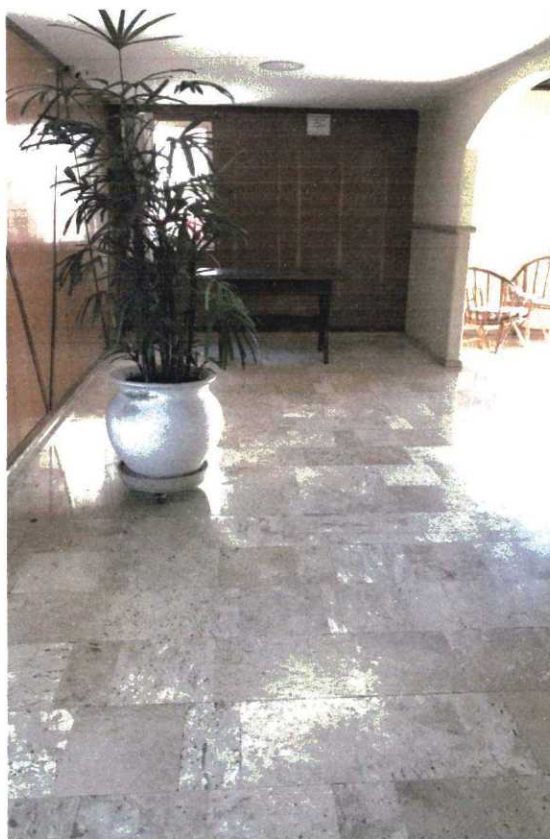
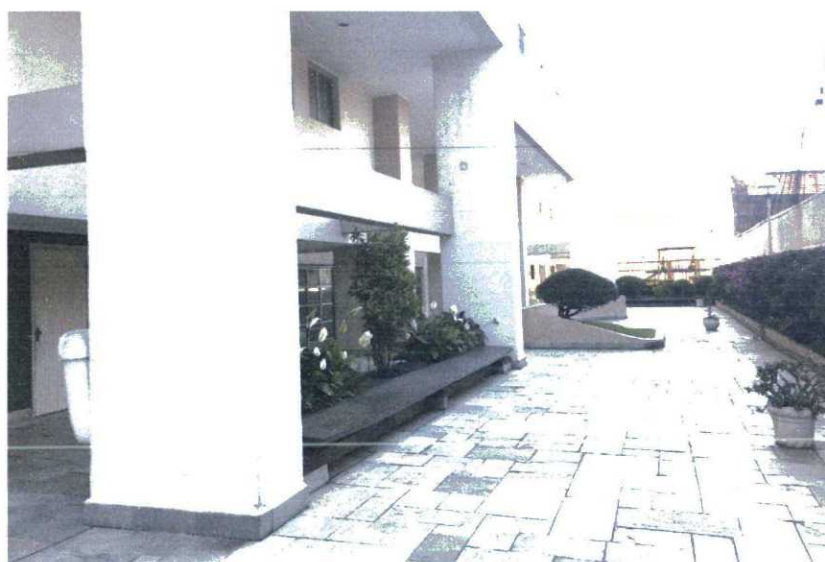
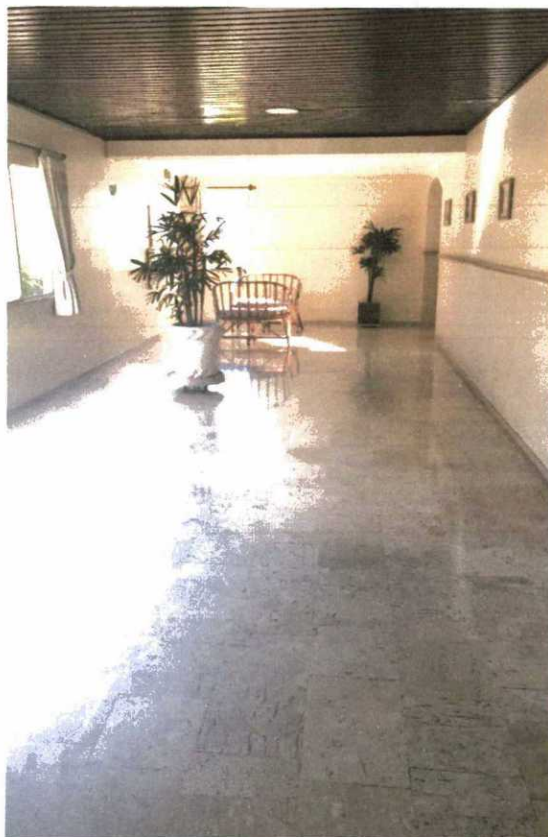
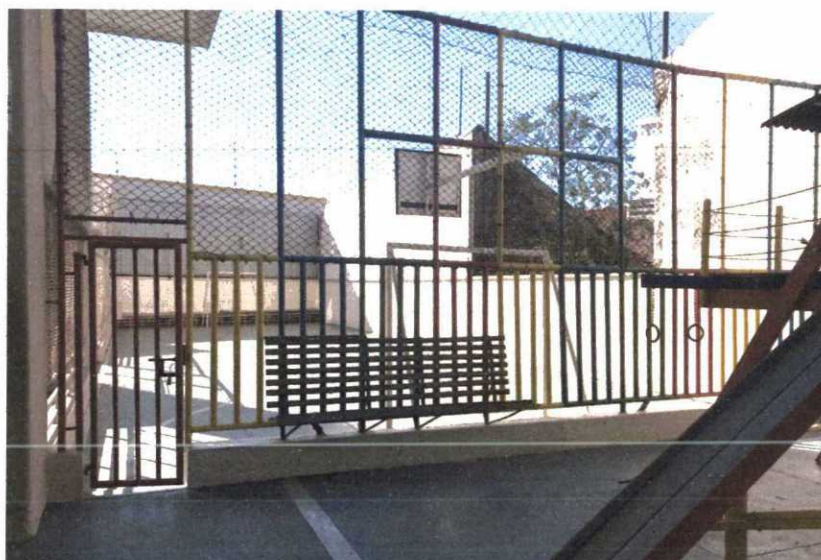
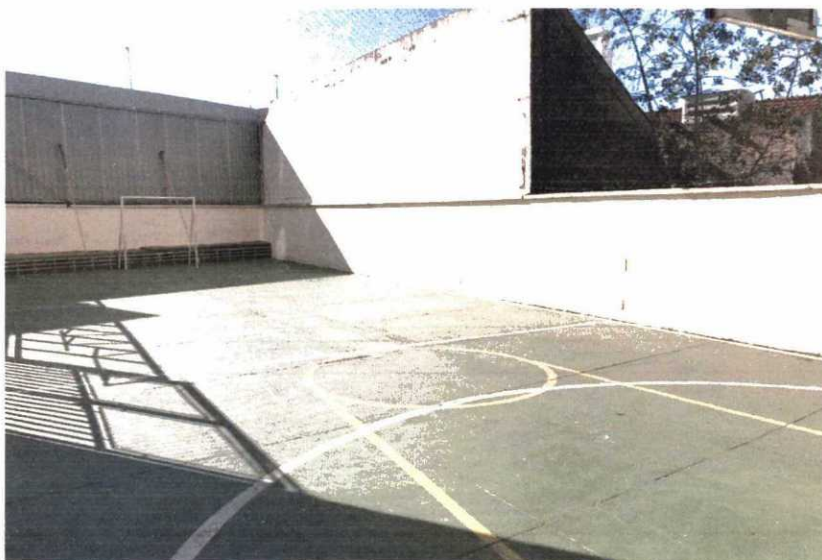
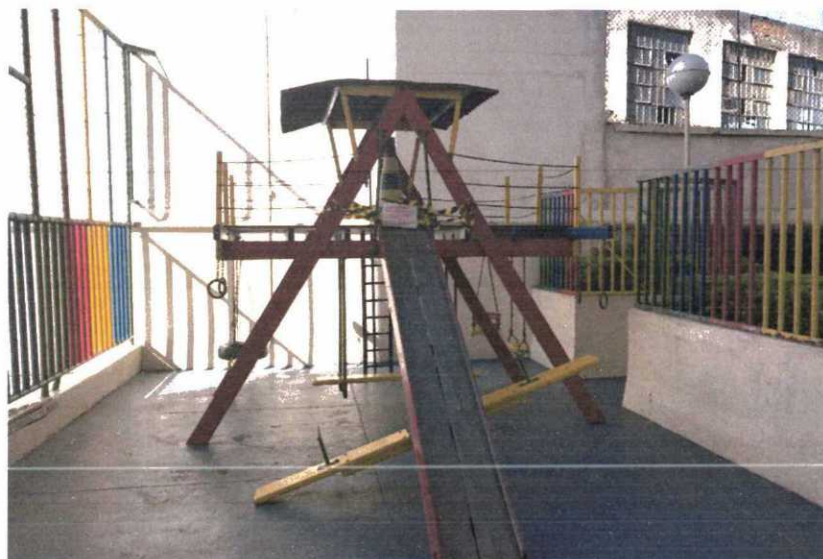
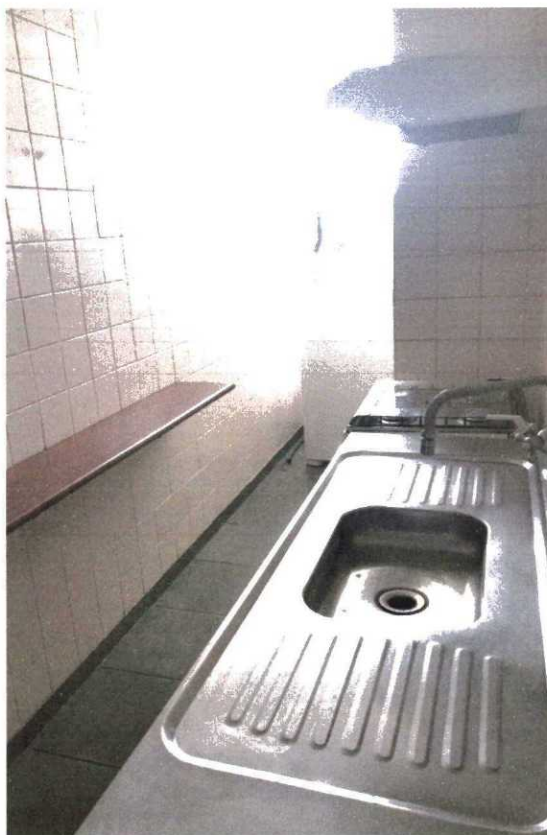
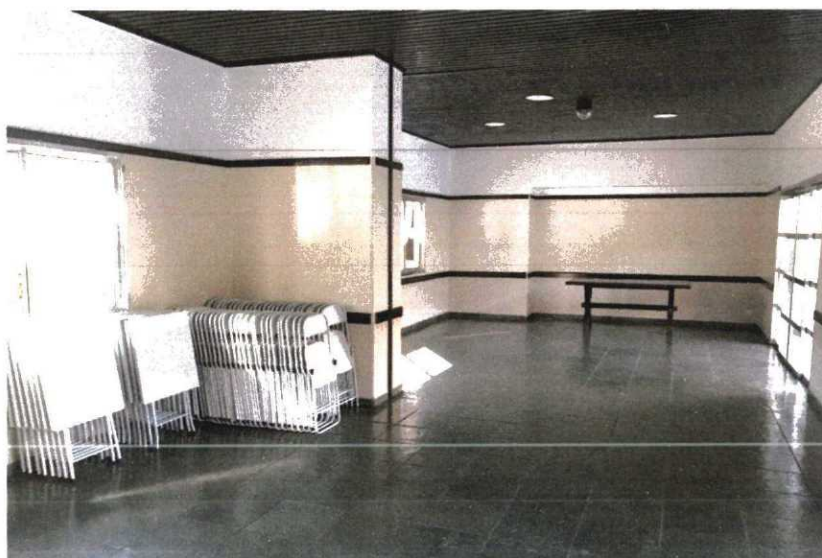
Fotos 05 a 13. Vistas gerais das áreas comuns do Condomínio Edifício Independência.

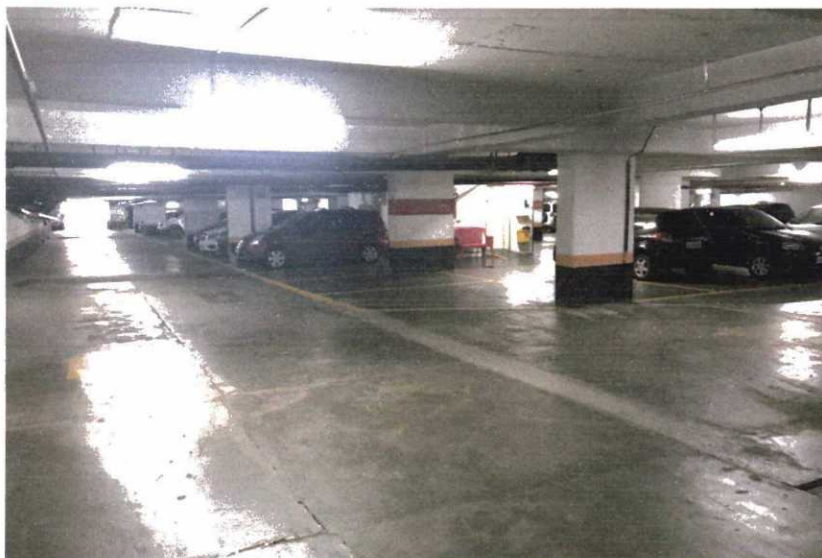
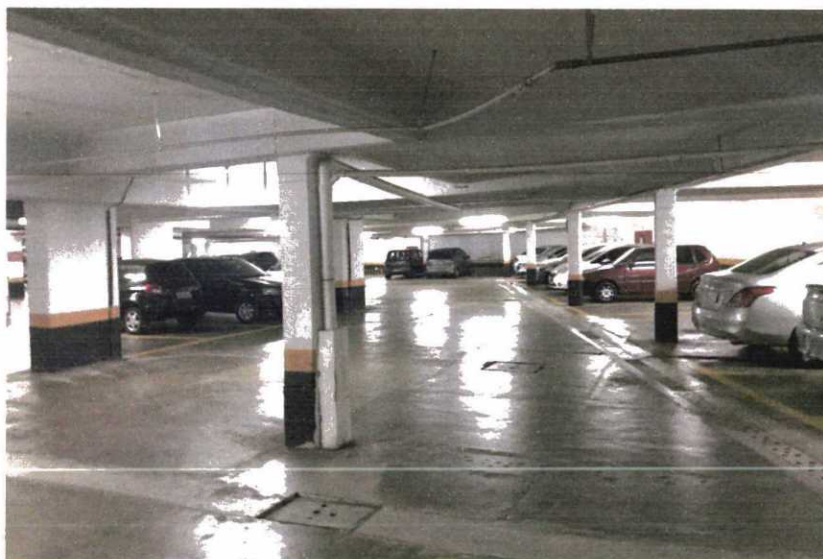
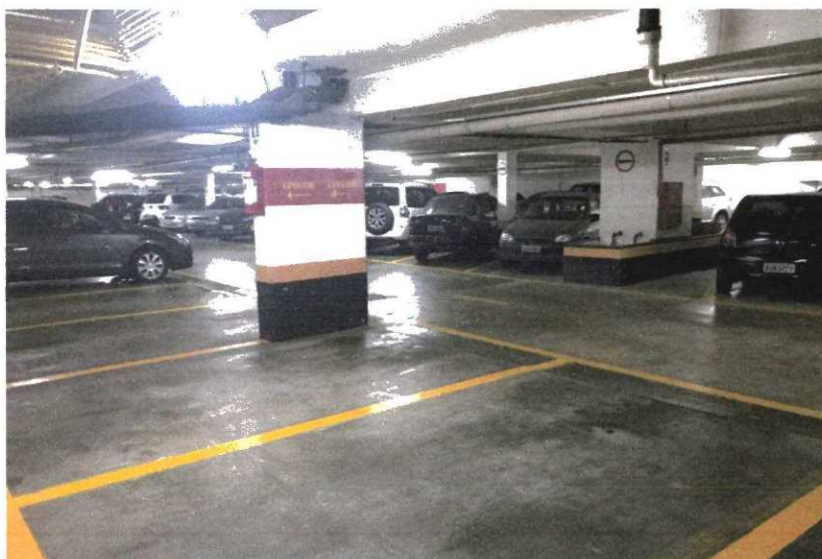
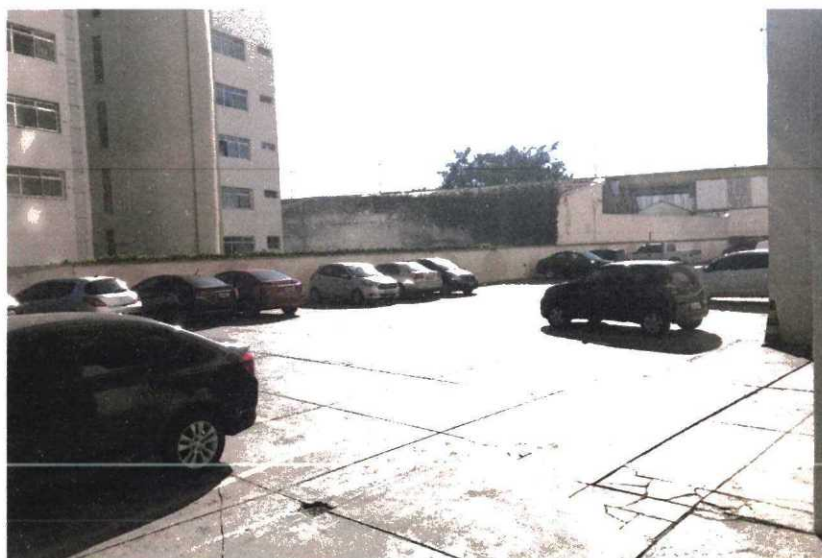
Fotos 14 a 17. Vistas gerais da garagem do Condomínio Edifício Independência.

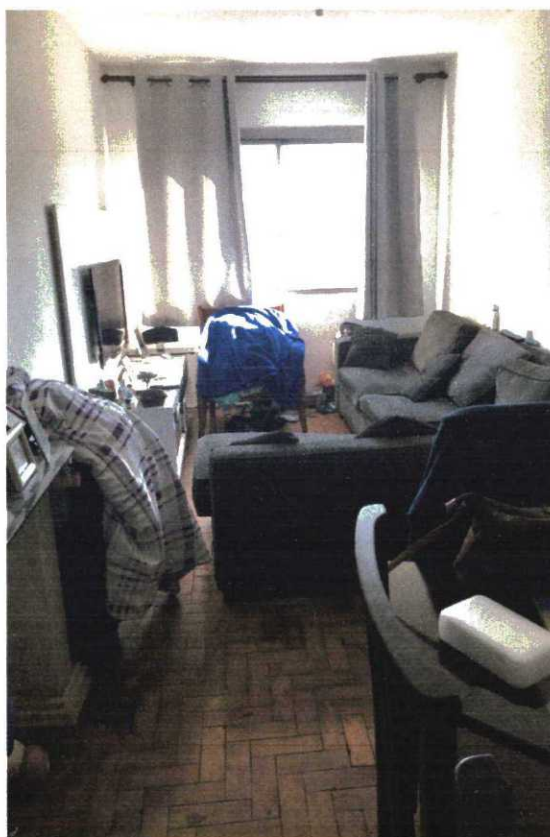
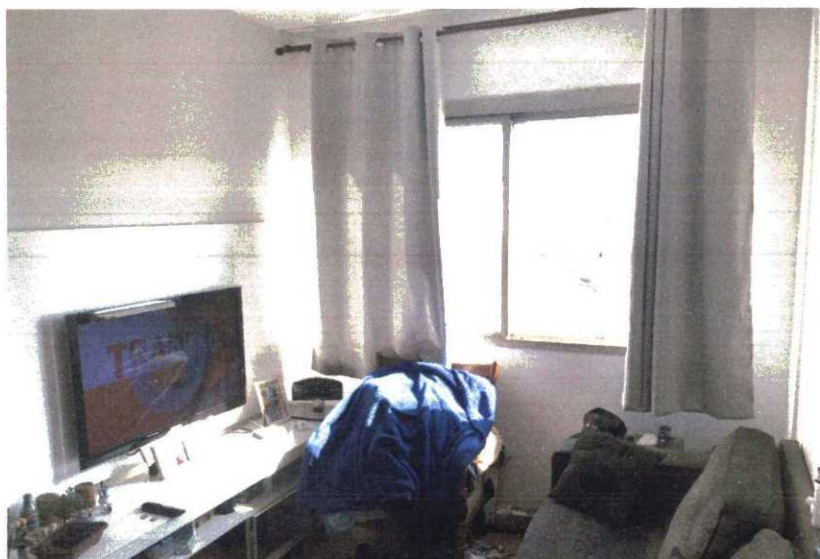
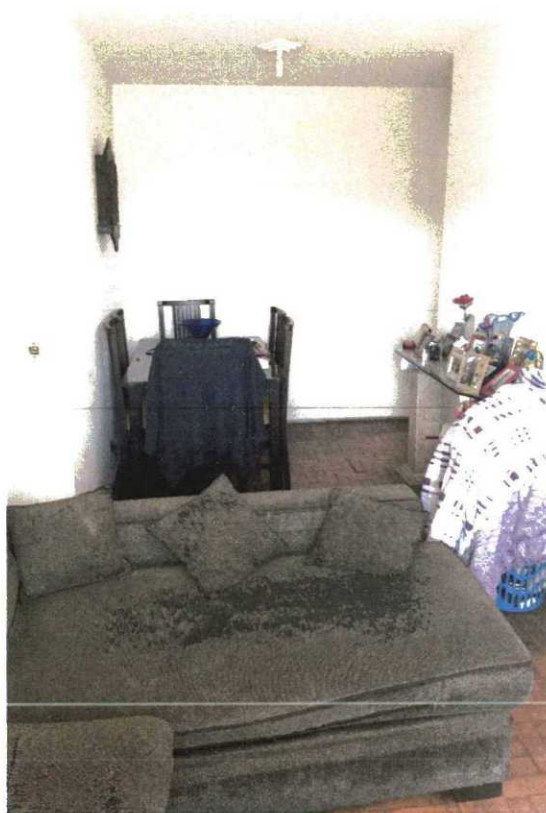
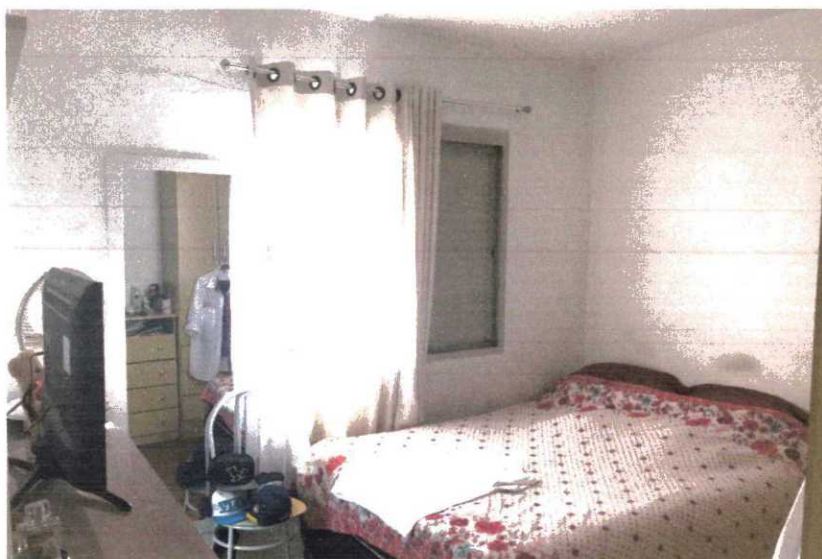
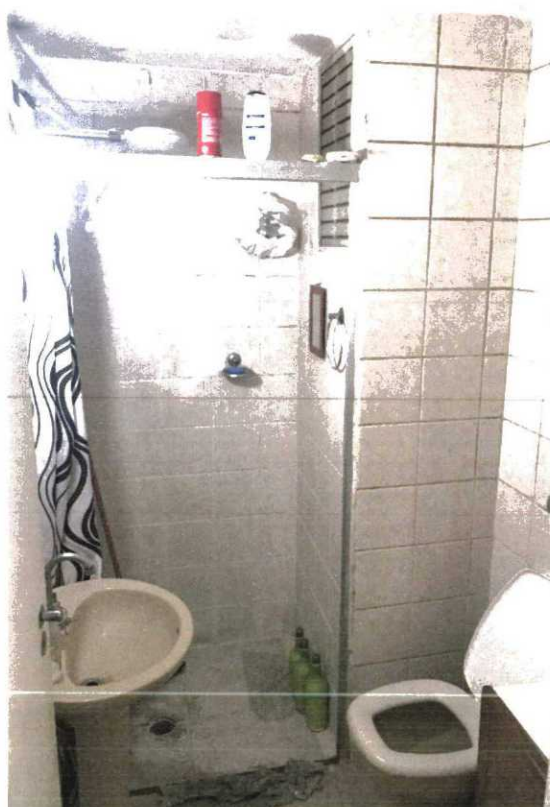
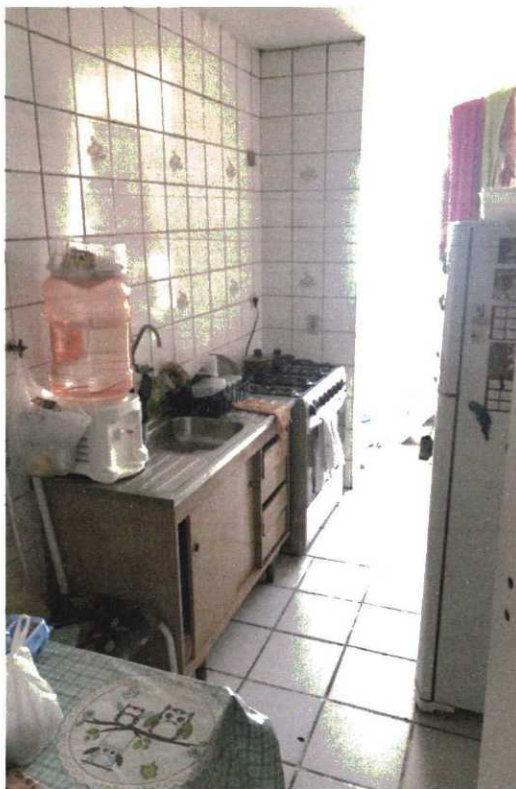
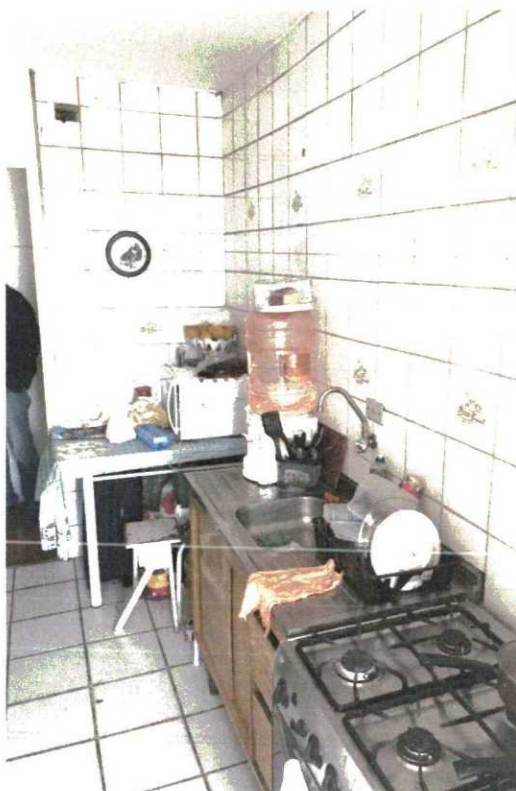
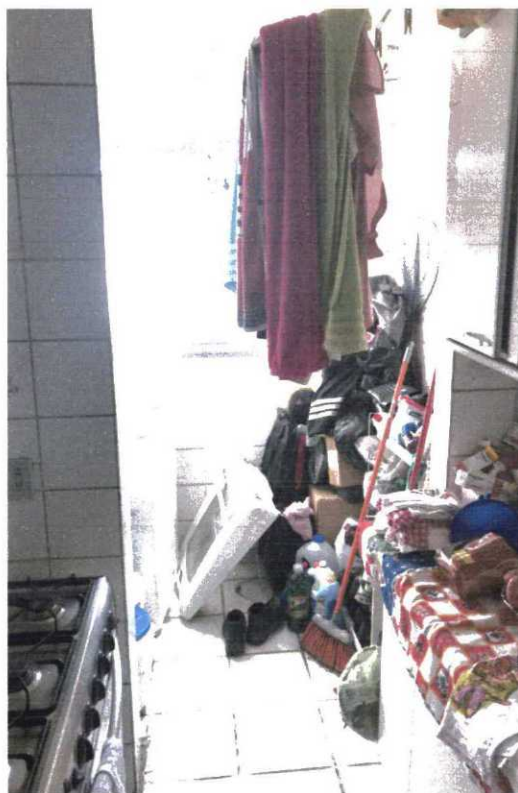
Fotos 18 a 26. Vistas gerais do apto. 112, do 1º andar do Condomínio Edifício Independência, imóvel objeto da avaliação.
