LAUDO Nº 2462/2017 - SETEC/SR/PF/MS

LAUDO DE PERÍCIA CRIMINAL FEDERAL
(VEÍCULOS)

Trata-se de uma camioneta de fabricação estrangeira, da marca BMW, modelo X6 M, quatro portas, ano de fabricação/modelo 2015/2016, pintura na cor branca, utilizando gasolina como combustível, portando placa de licença QAD0003 do município de CAMPO GRANDE/MS, estando o veículo ilustrado nas Fotografias 1 a 4;

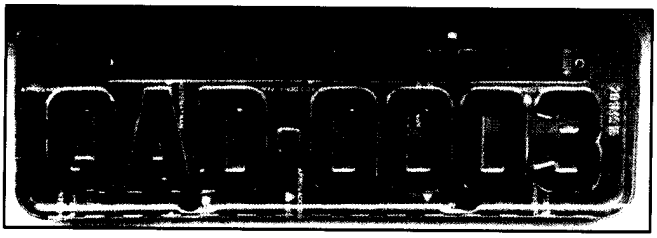
- As placas de licença estavam afixadas, sendo que a traseira (Fotografia 5) apresentava o lacre de nº 010016945-4 do DETRAN-MS (Fotografia 6);

Fotografias 5 e 6 – Ilustram a placa traseira e o seu respectivo lacre.

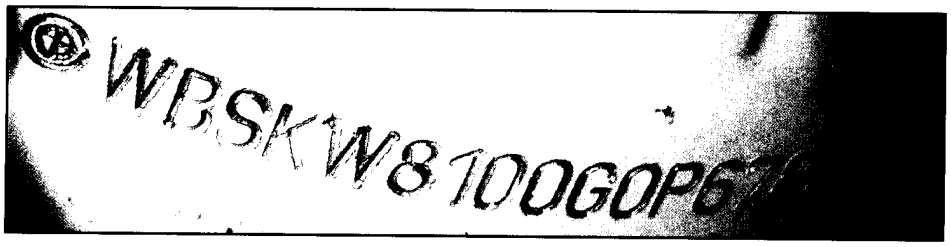
- O VIN encontrado `WBSKW8100G0P67838` (Fotografia 7) na torre do amortecedor dianteiro direito mostrou-se compatível com o cadastro no banco de dados para a placa afixada ao veículo;

Fotografia 7 – Ilustra o local com a gravação do VIN.

- Examinando-se a superfície reservada ao Número de Identificação Veicular, os Peritos verificaram que os caracteres alfanuméricos ali gravados apresentavam aspecto e tipo de

gravação compatíveis com os padrões de gravação esperados para o veículo, não sendo observadas adulterações;
