LAUDO PERICIAL

1.ª VARA CÍVEL DA COMARCA DE IBIPORÃ – PR.

Autos: 0000368-48.2019.8.16.0090

**Requerente: Ipiranga Produtos de Petróleo S.A.
Requerido: Aguinaldo Pereira de Godoy e Outros**

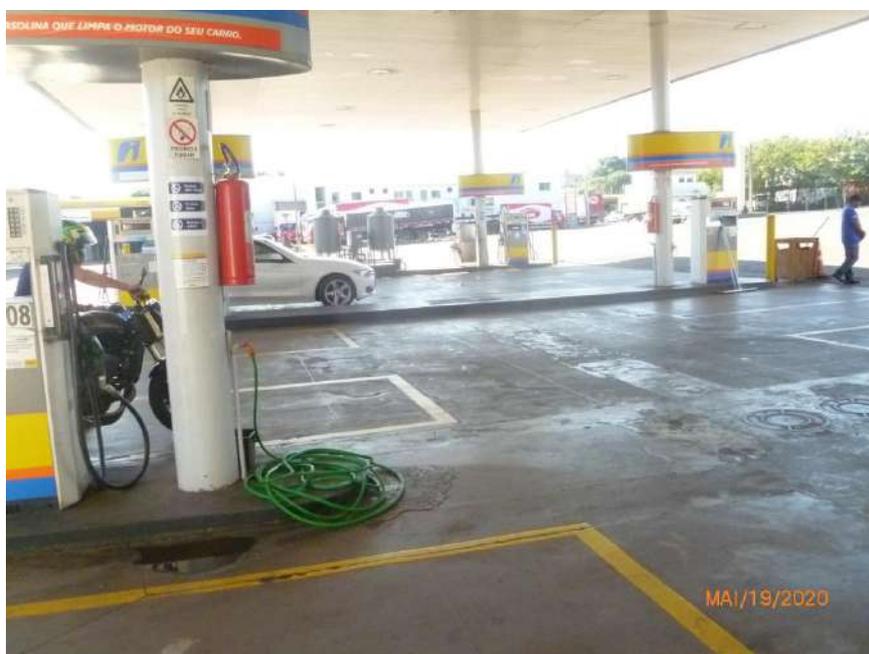
Figura 13 – Vista parcial da área de piso do setor de abastecimentos executado em concreto polido em regular estado de conservação. Visualização das ilhas – local da instalação das bombas – em nível superior ao do piso.

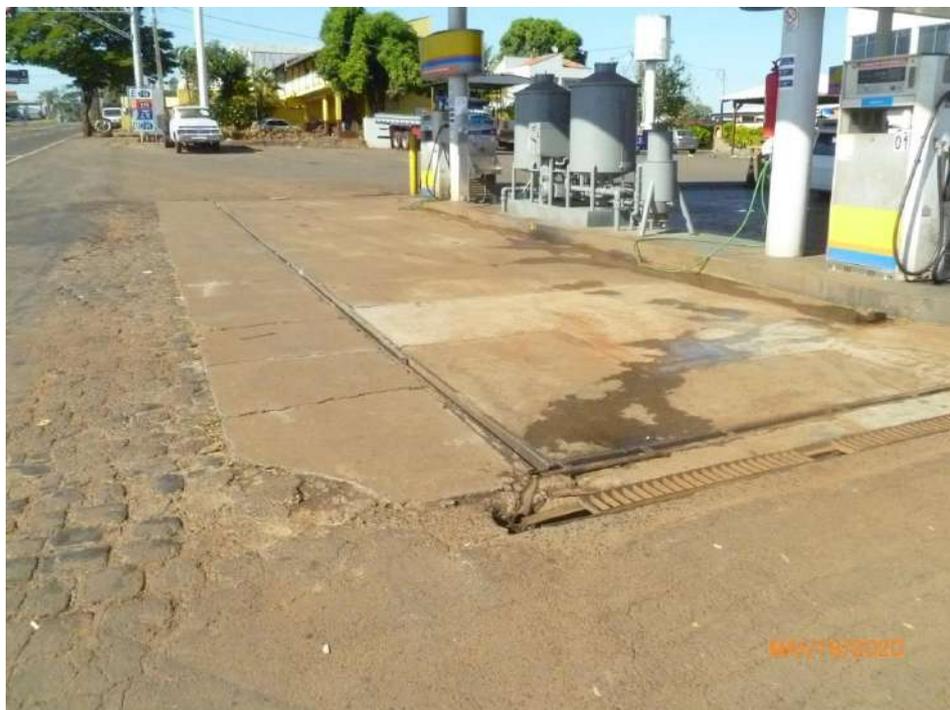
Figura 15 – Vista parcial da área de piso sob a cobertura das ilhas, visualização de canaletas metálicas, grelhas instaladas na lateral do lado de maior dimensão, encontro com necessidade de reparos, inclusive de calçada (considerada na área descoberta) com trecho comprometido. Visualiza-se também a extinção da capa asfáltica aplicada sobre o piso em paralelepípedos.

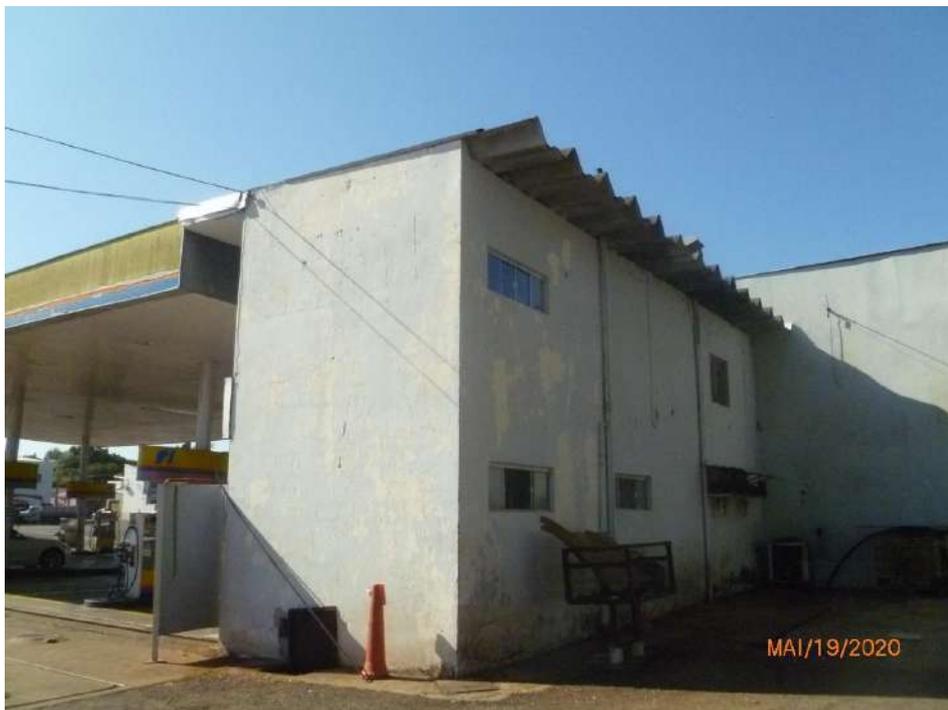
Figura 24 – Vista parcial da fachada lateral direita e parte da fachada de fundos do prédio de 2 pavimentos com parede revestida com reboco feltrado e pintura em látex em mau estado. Parte das janelas em vidro temperado e perfis de apoio em alumínio e parte com janelas de correr – esquadria metálica. Destaque para a cobertura com telhas de cimento amianto tipo “canalete” apoiadas sobre as paredes.

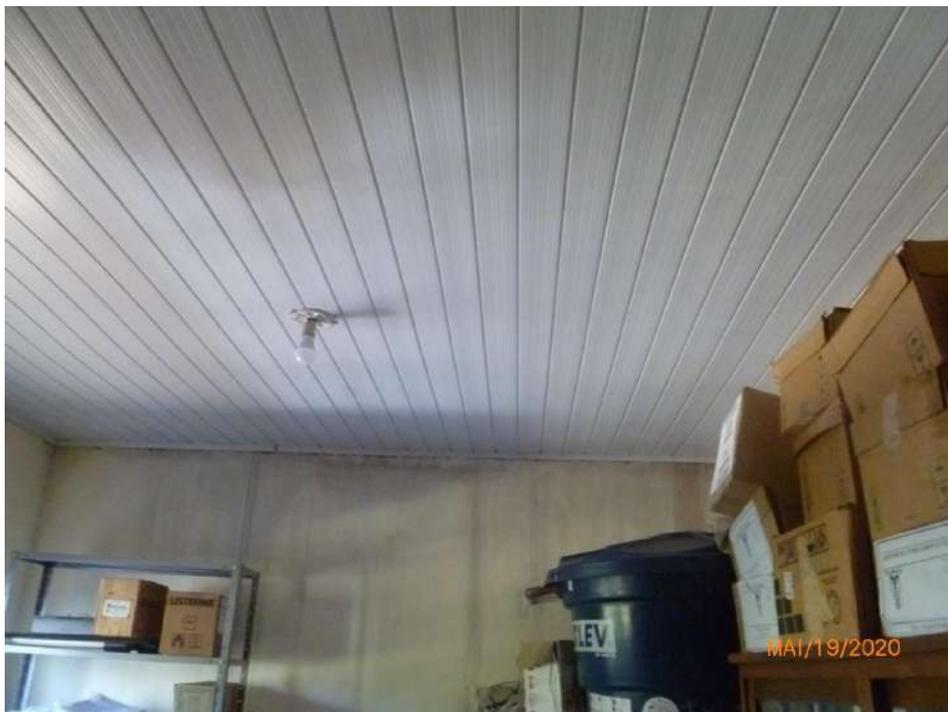
Figura 46 – Pavimento superior - Vista parcial do Depósito anexo à Sala 4 (indicação figura 10). Teto com forro em PVC fixado na estrutura de apoio para as telhas de cimento amianto, tipo “canalete”. Paredes com sinais de infiltrações. Destaque para caixa d’água potável para o atendimento dos sanitários de apoio ao setor de abastecimento do pavimento inferior.

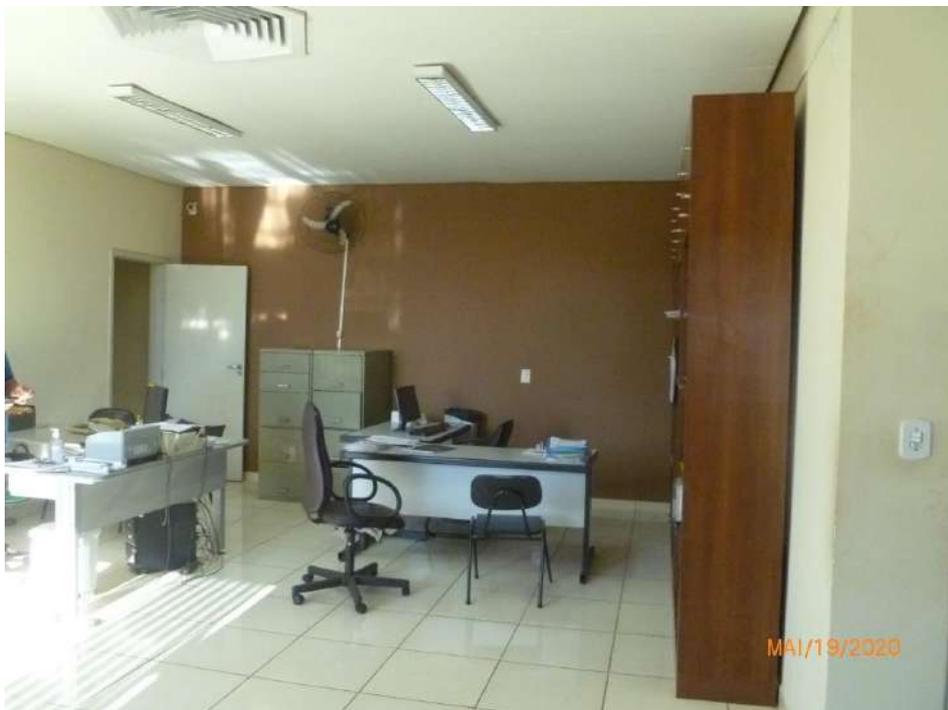
Figura 51 – Pavimento superior - Vista parcial da Salão (indicação na figura 10), com destaque para o piso revestido com cerâmica, inclusive rodapés, paredes com rebocadas e com pintura látex, forro de gesso liso fixado na estrutura da cobertura com acabamento em pintura látex.

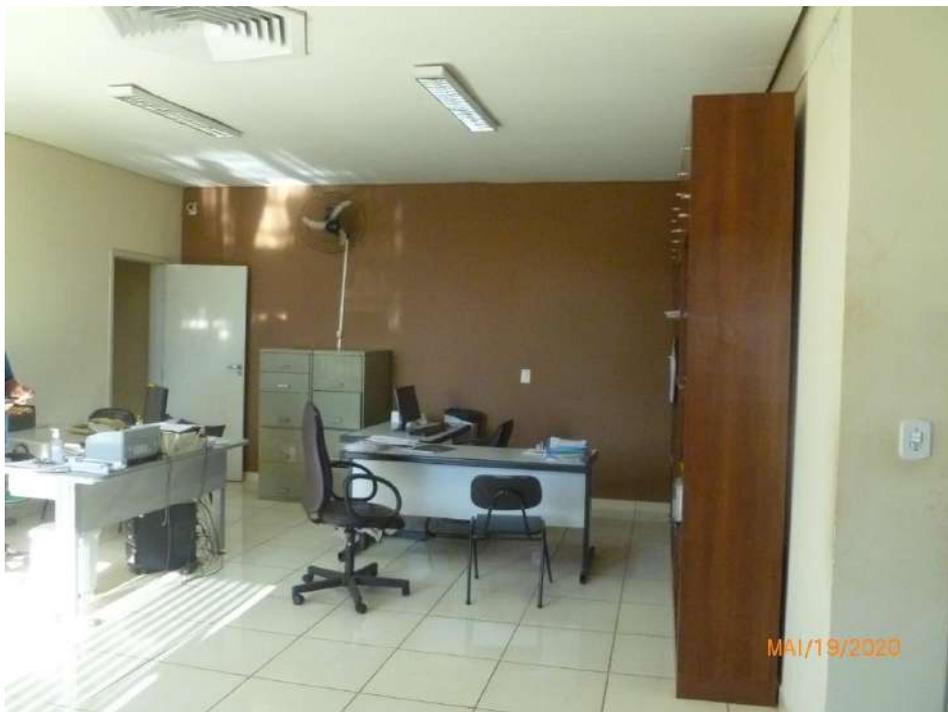
Figura 52 – Pavimento superior - Vista parcial da Salão (indicação na figura 10), com destaque para a porta de acesso ao Hall de distribuição para as Salas 1, 2 ,3, Escritório e Banheiro.

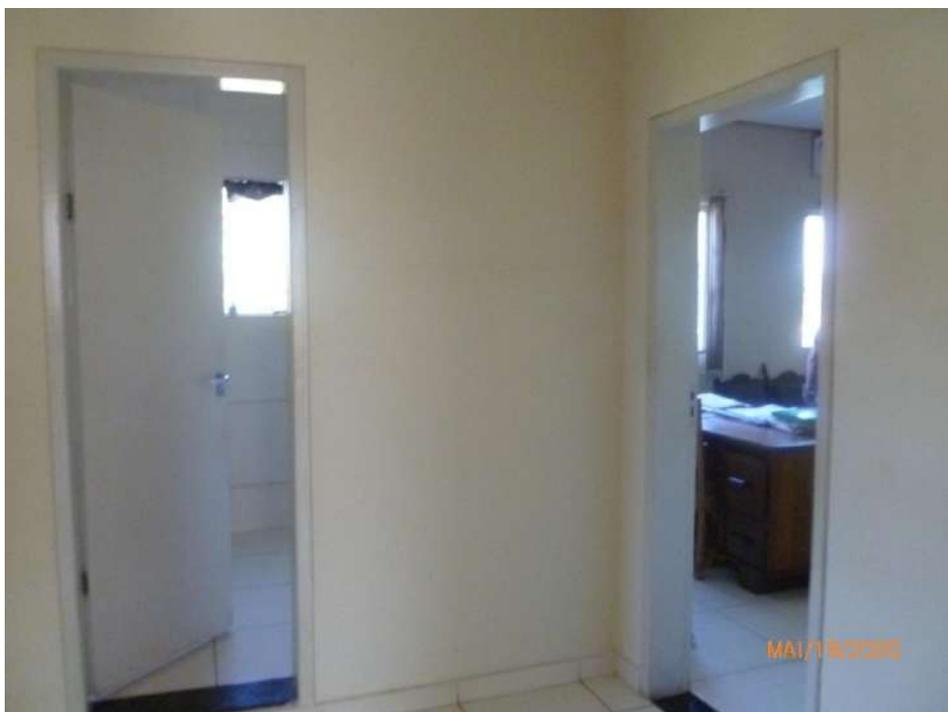
Figura 53 – Pavimento superior - Vista parcial do Hall de distribuição com destaque para portas de entrada do Banheiro e para o Escritório.

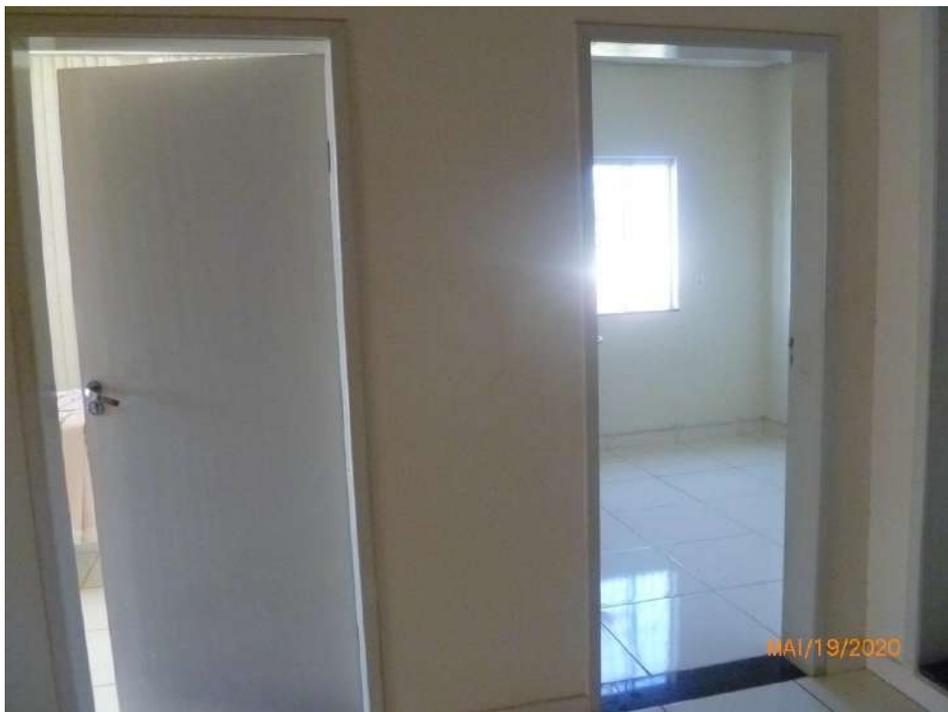
Figura 54 – Pavimento superior - Vista parcial do Hall de distribuição com destaque para portas de entrada das Salas 2 (direita) e 3 (esquerda).

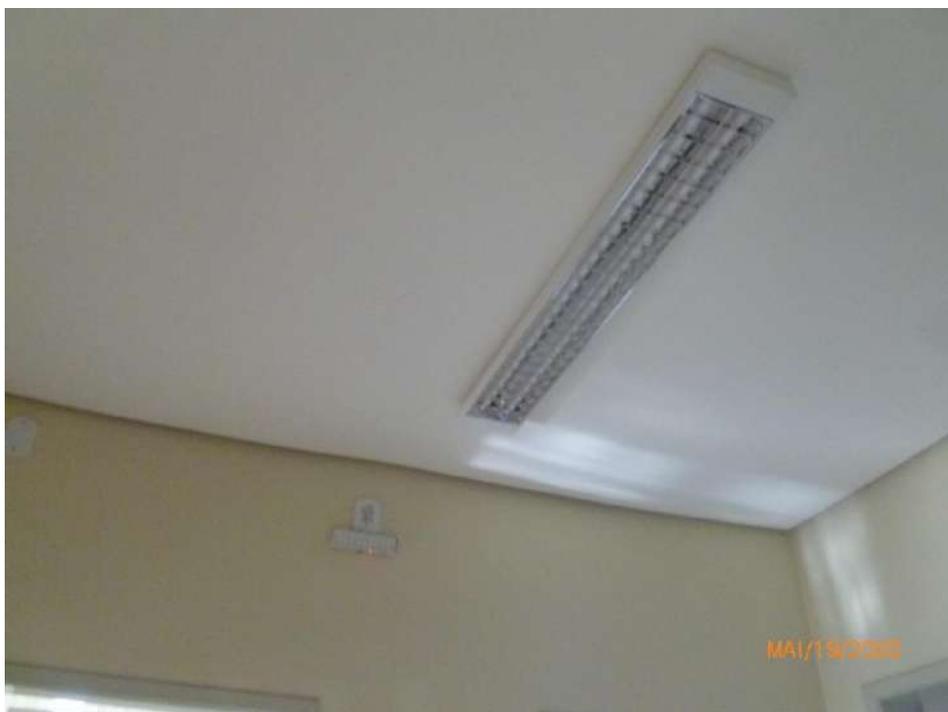
Figura 55 – Pavimento superior - Vista parcial do Hall de distribuição com destaque para o forro em gesso liso com pintura em látex, assim como as paredes rebocadas.

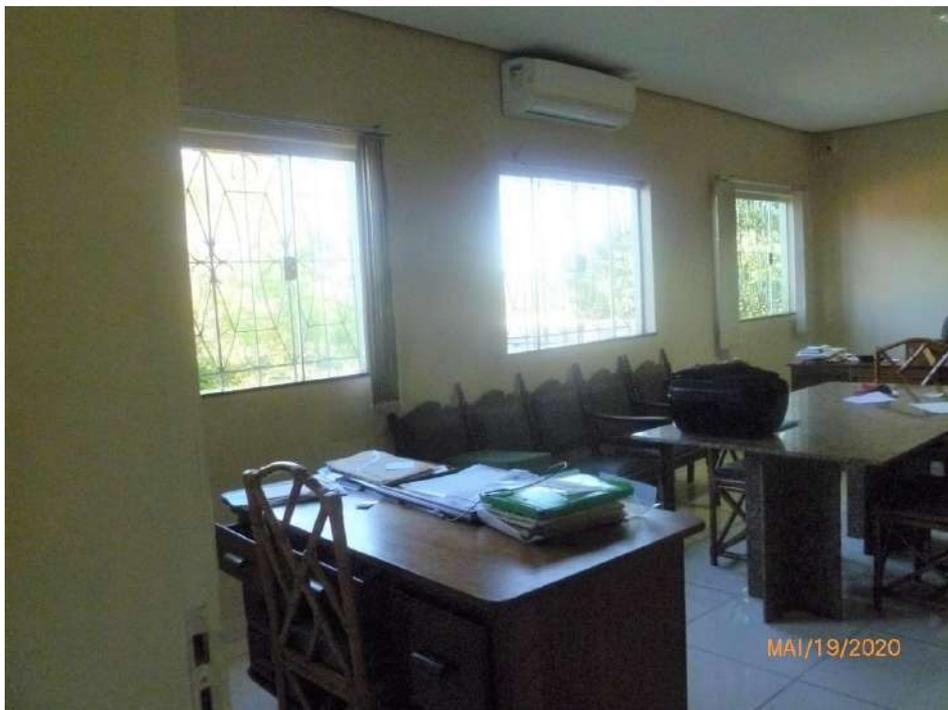
Figura 56 – Pavimento superior - Vista parcial do Escritório, com teto revestido com gesso liso e pintura em látex, piso revestido com cerâmica, esquadrias metálicas, paredes rebocadas e pintura látex.

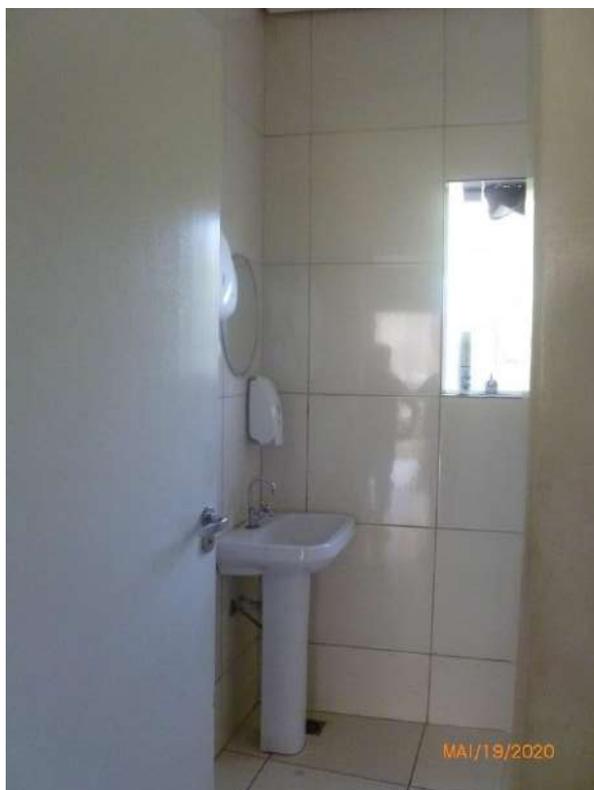
Figura 57 – Pavimento superior - Vista parcial do Banheiro, com teto revestido com gesso liso e pintura em látex, piso e paredes revestidos com cerâmica, esquadrias metálicas.

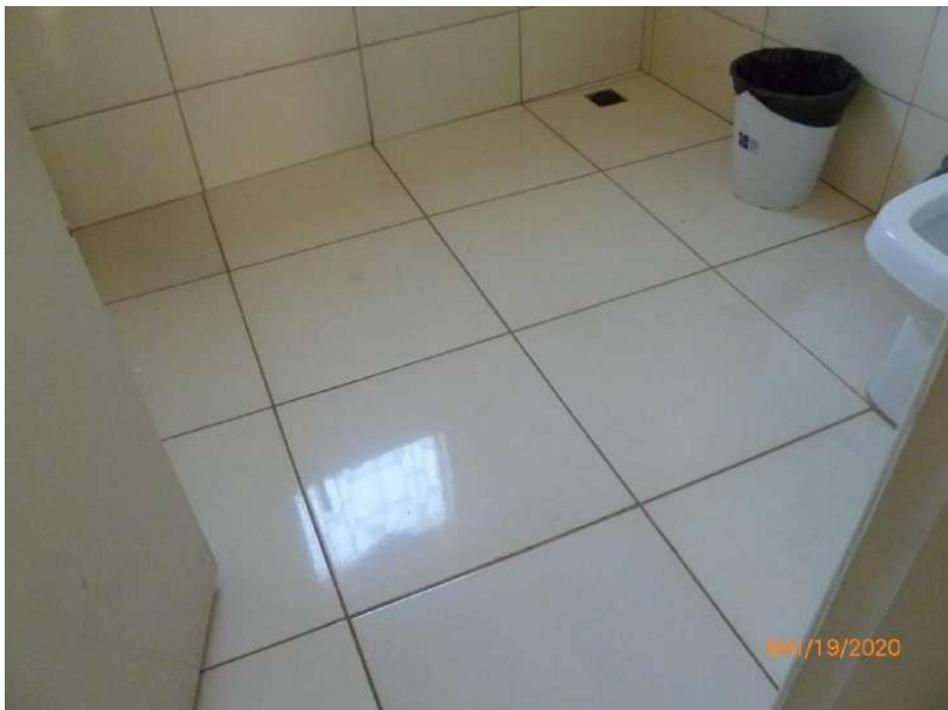
Figura 58 – Pavimento superior - Vista parcial do Banheiro, com destaque para piso revestido com cerâmica.

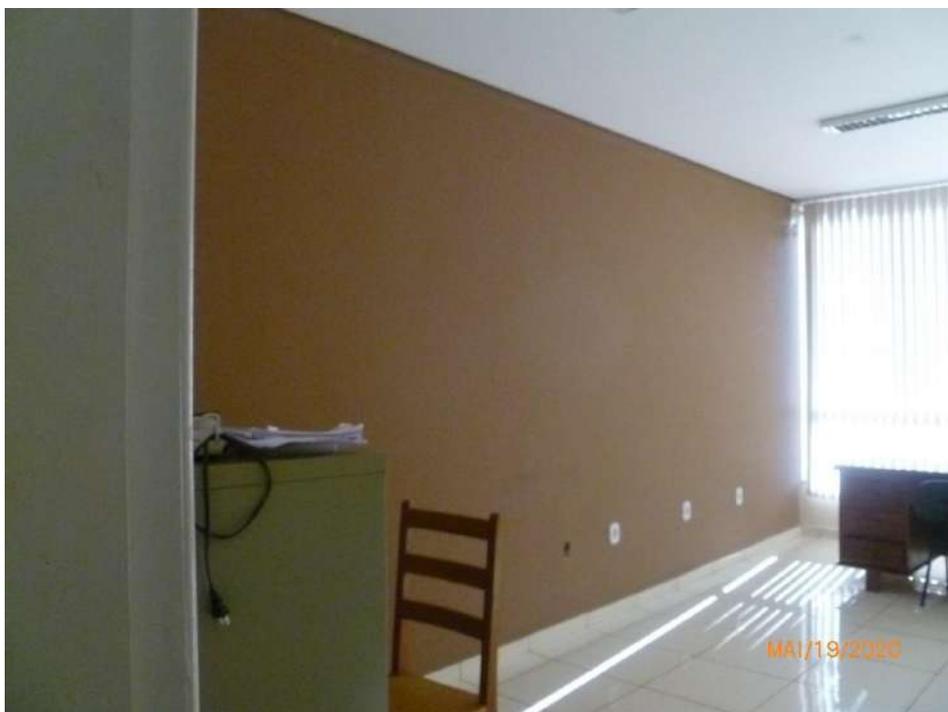
Figura 59 – Pavimento superior - Vista parcial da Sala 1, com destaque para piso revestido com cerâmica, paredes rebocadas com pintura em látex e forro de gesso liso com pintura.
