## LAUDO DE AVALIAÇÃO

AUTOS Nº 5056380-57.2020.4.04.7000

GM/ASTRA GL  
ANO/MODELO 1999/2000

**LAUDO DE PERÍCIA CRIMINAL FEDERAL  
(VEÍCULOS)**

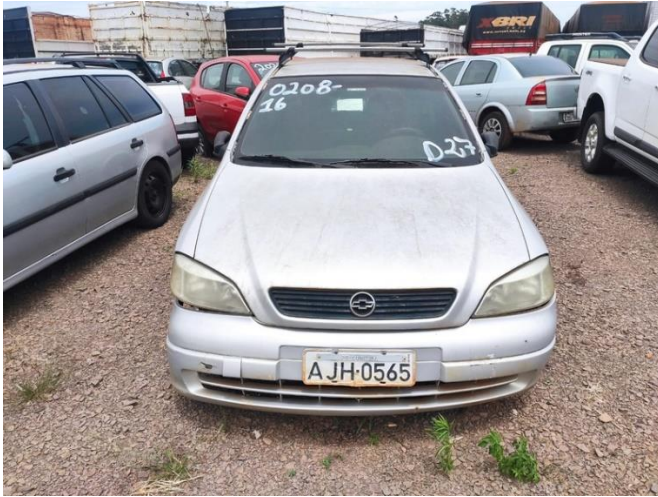
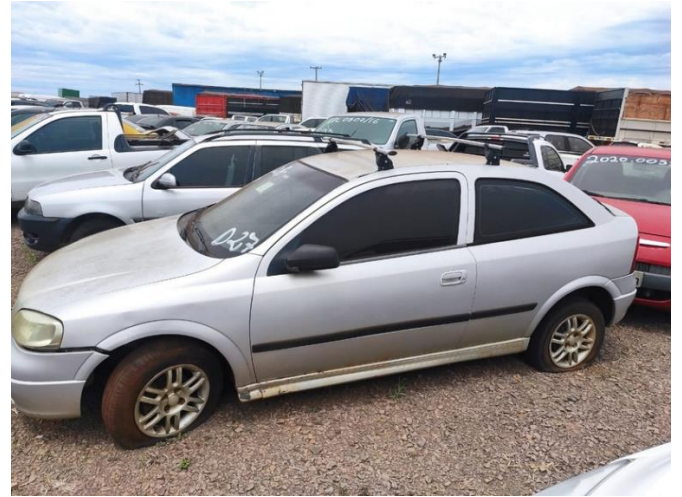
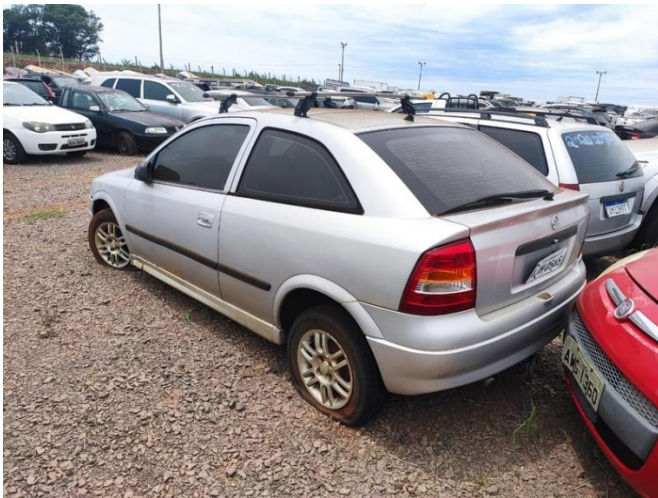
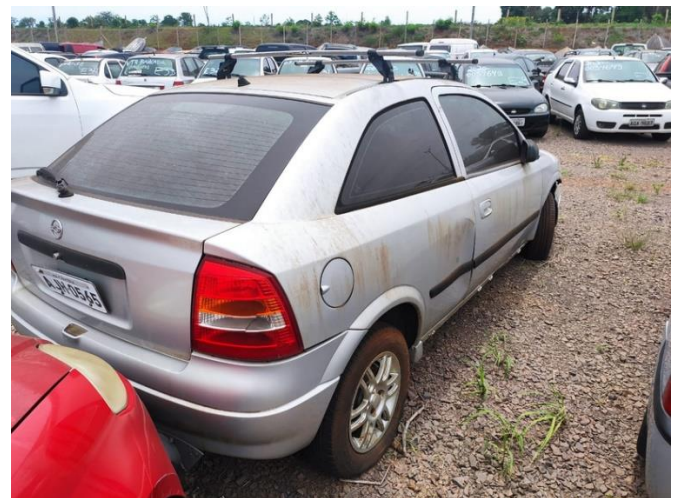
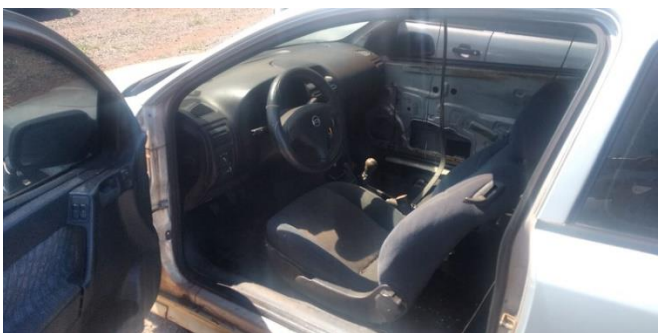
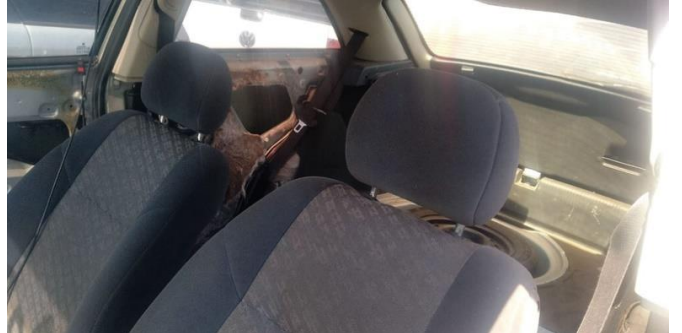
## FOTOS

**LATARIA E PINTURA:** Veículo com para-choque frontal solto, amassado na lateral esquerda, lanterna traseira direita quebrada, com riscos, moças e pintura desgastada em toda a lataria, com a numeração do chassi parcialmente corroída pela ferrugem.

**FORRAÇÕES E INTERIOR:** faltam os forros das portas, o banco traseiro e diversos outros acabamentos internos.

**FUNCIONAMENTO:** Não foi possível verificar o funcionamento do motor e da parte elétrica do veículo, pois está sem bateria e parado no pátio desde o ano de 2016.

**ESTADO GERAL DE CONSERVAÇÃO:** Ruim.

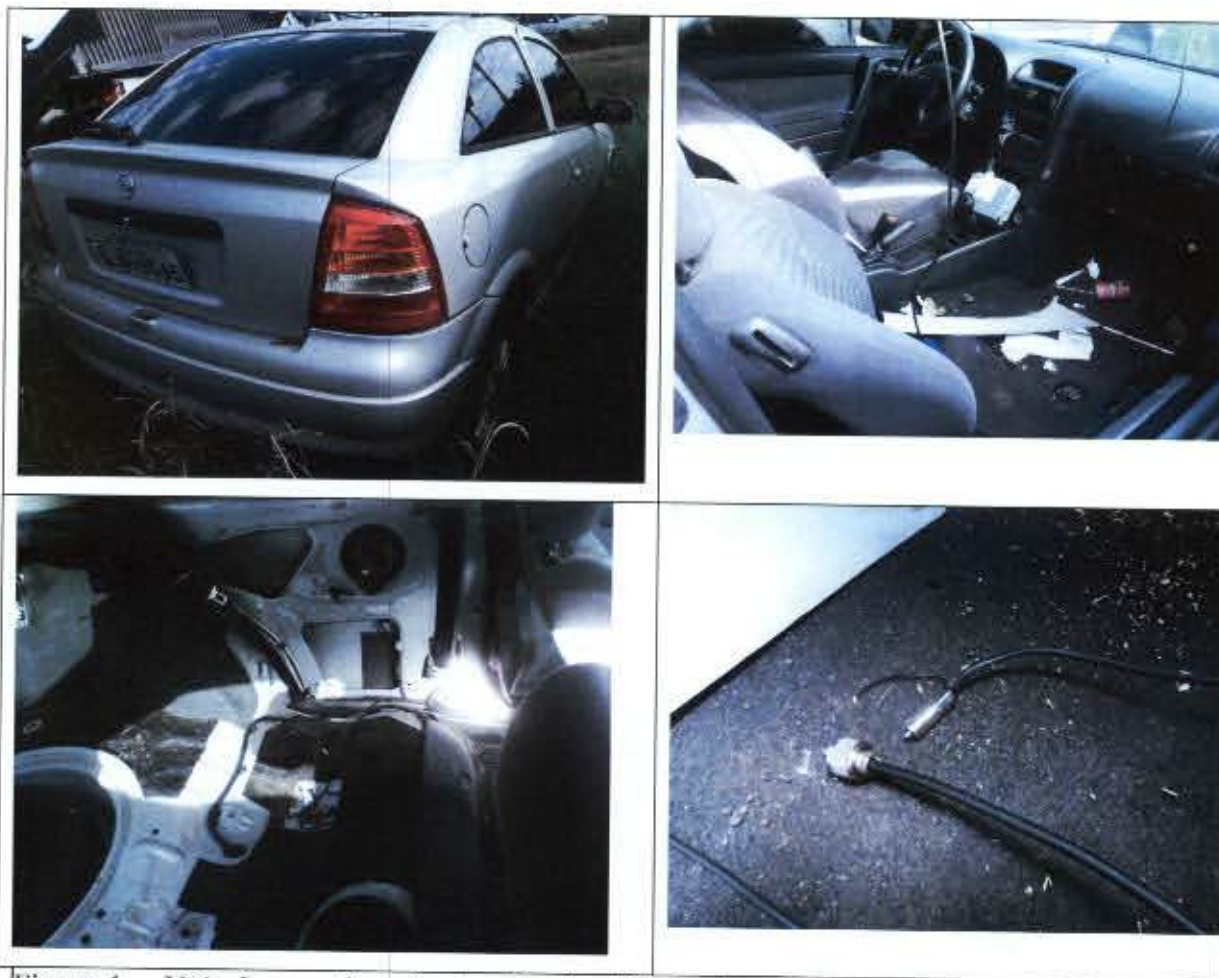
Figura 1 – Veículo questionado. Interior danificado, fiação condizente com a instalação de rádio transceptor. O rádio não foi localizado no veículo.

A retirada dos bancos e do estofamento interno proporciona um local adrede preparado pois proporciona um aumento na capacidade de transportar objeto/mercadorias.

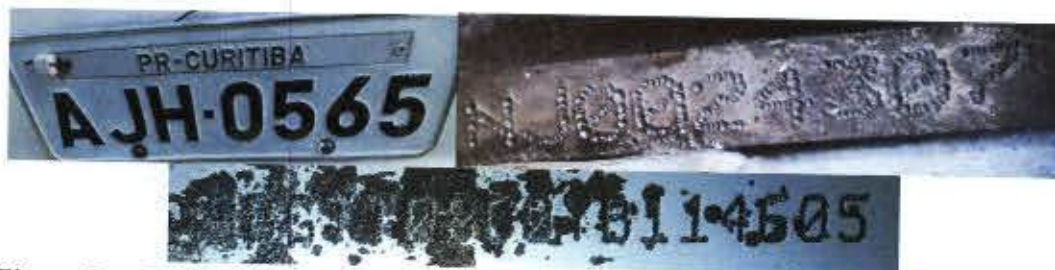
Figura 2 – Dados identificadores do veículo. Nº da placa, nº do motor e nº do chassi (9BGTT08C0YB114605).

Na sequência, foi verificada a presença da etiqueta com o número VIS (*Vehicle Identification Section*) na coluna da porta direita e no compartimento do motor, bem como gravações do mesmo número em seus vidros, não sendo constatados indícios visíveis de adulteração.

A tarjeta fixada na placa do veículo informa que o veículo foi emplacado em Curitiba PR, porém, em consulta a Rede Infoseg, constata-se que o local de emplacamento é, na verdade, em Fazenda Rio Grande/PR, ou seja, o local de emplacamento que se lê na tarjeta da placa está adulterado. Não foi constatado adulterações nos demais elementos identificadores do veículo ora periciado.
